LAUDO PERICIAL CERTIFICADO DE INSPEÇÃO E TESTE DE EQUIPAMENTO

TIPO:			TAG:
GUINDASTE DE CAIS (MOBILE HARBOR CRANE)			MHC-02
MODELO:			FABRICANTE:
LHM-500			LIEBHERR
N° SÉRIE:	ANO:	HORÍMETRO:	CAPACIDADE:
140.703	2008	18.036	100 TONELADAS

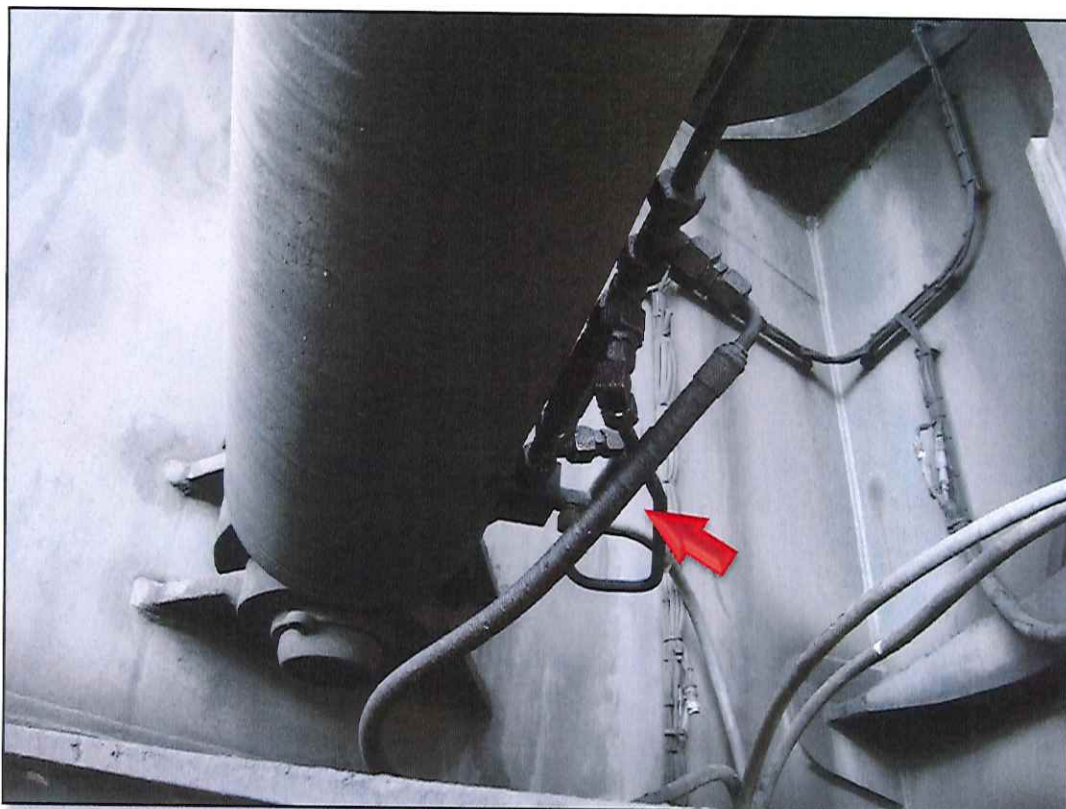
Figura 2. Detalhe do item de check-list #09; vazamento de óleo hidráulico nas mangueiras hidráulicas dos cilindros de abertura das sapatas 2 e 4.

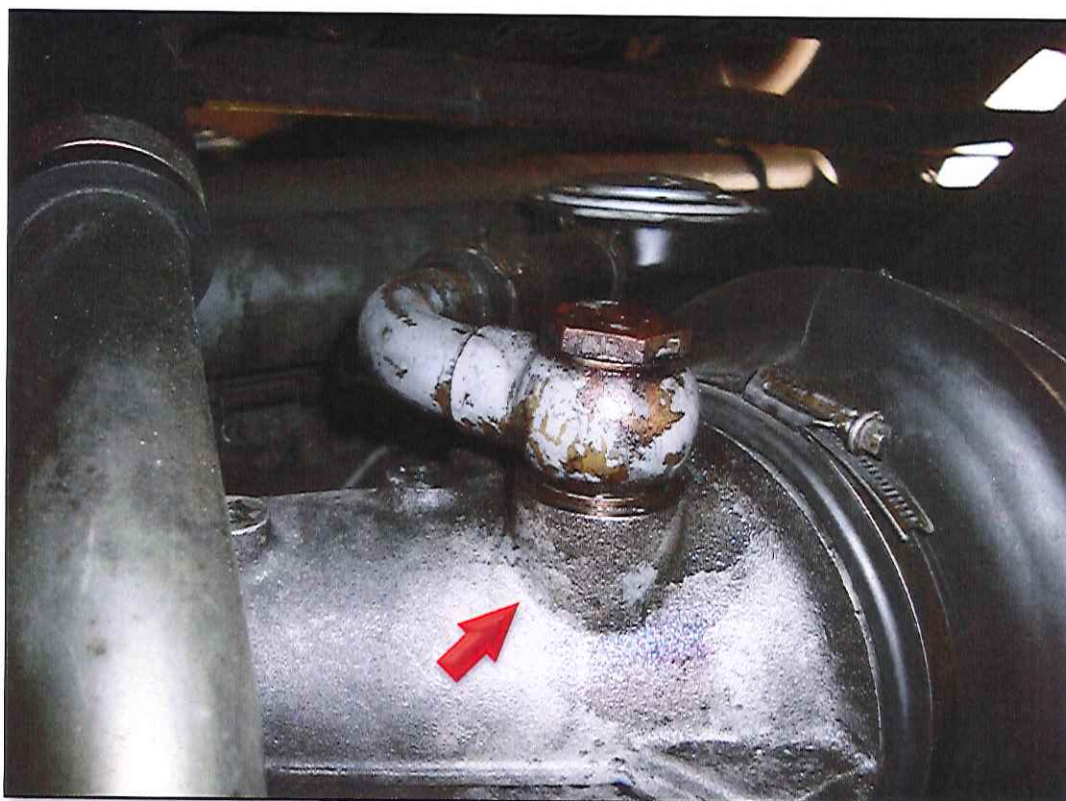
Figura 3. Detalhe do item de check-list #15; vazamento de óleo no filtro do respiro da tampa de válvulas do motor diesel.

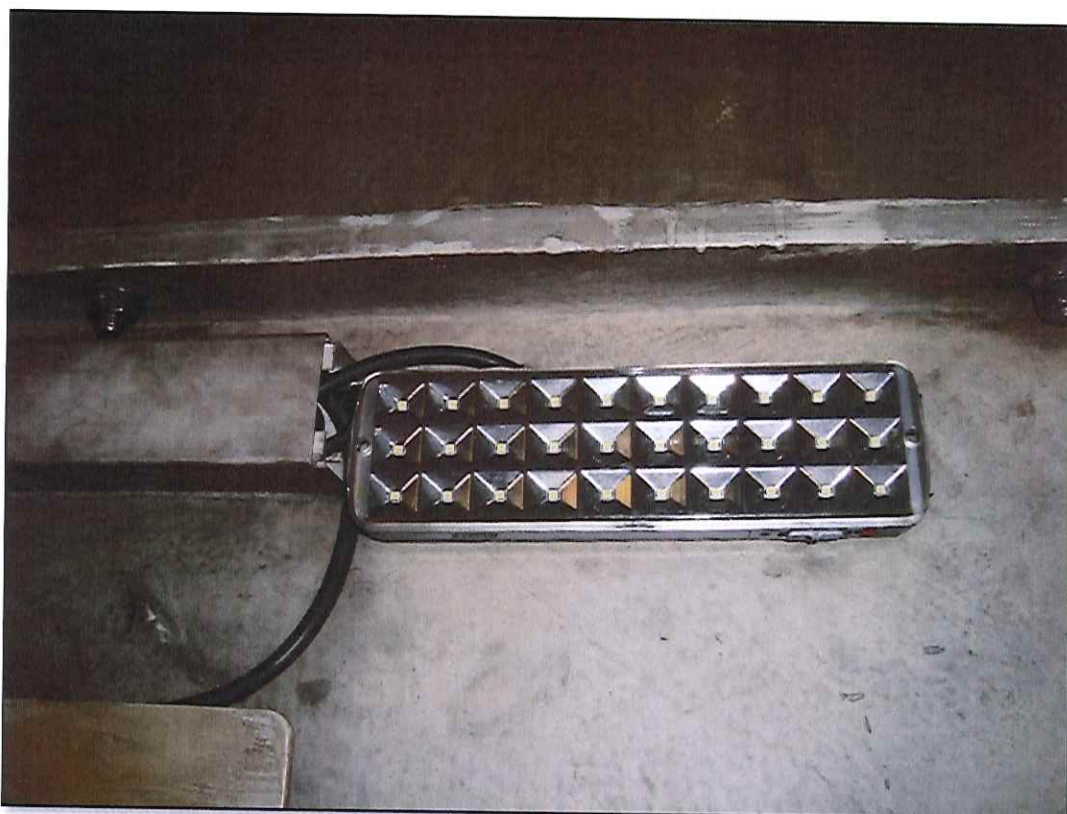
Figura 4. Detalhe do item de check-list #18; lâmpada de emergência da sala de máquinas não funciona.

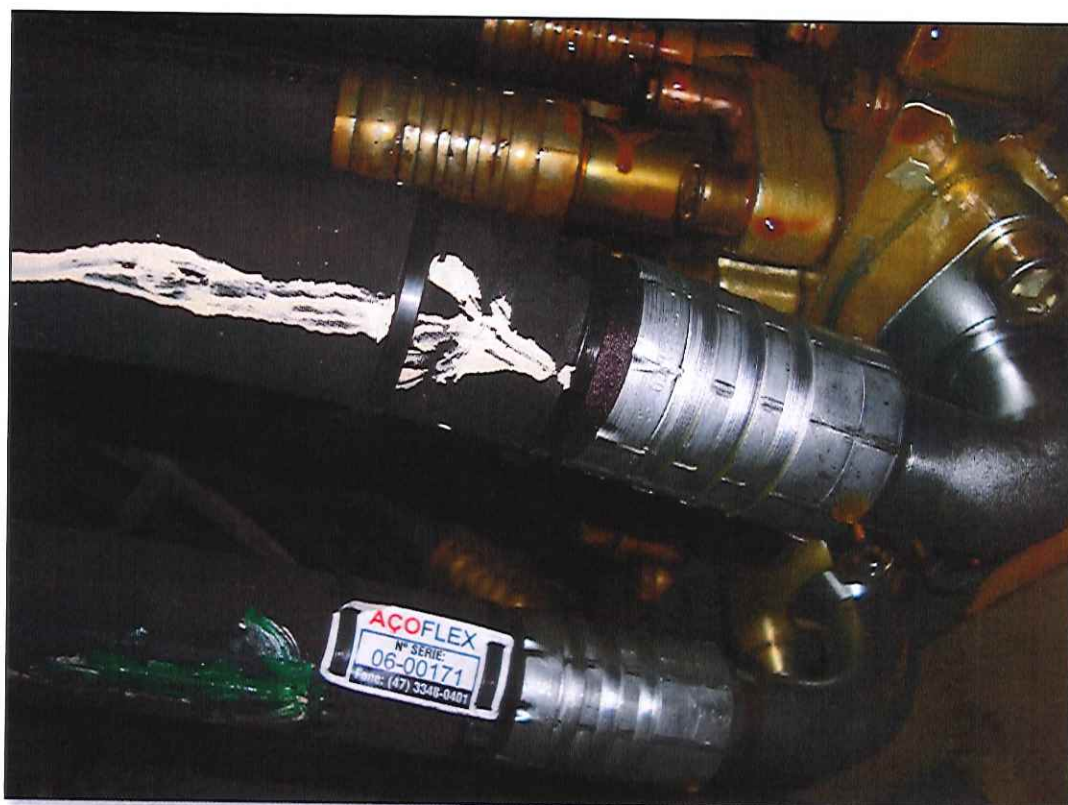
Figura 5. Detalhe do item de check-list #33; necessário substituir mangueiras hidráulicas do radiador de óleo do freio.

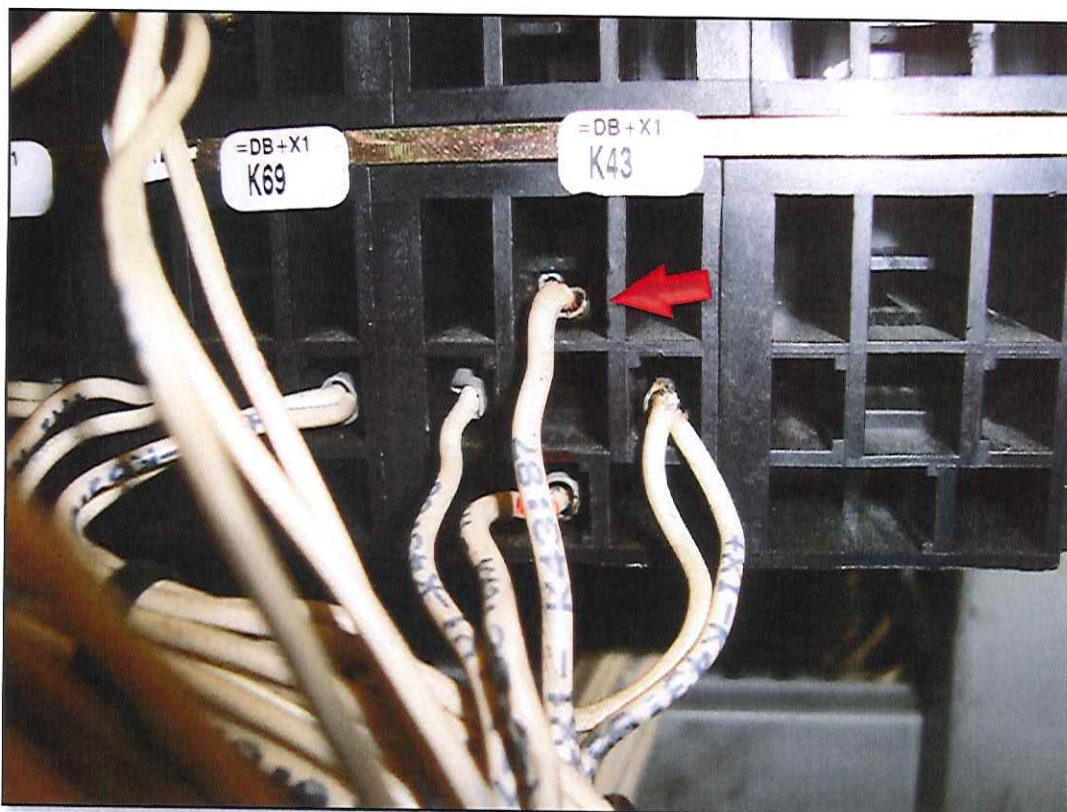
Figura 6. Detalhe do item de check-list #39; cabo do disjuntor K43 apresenta oxidação.

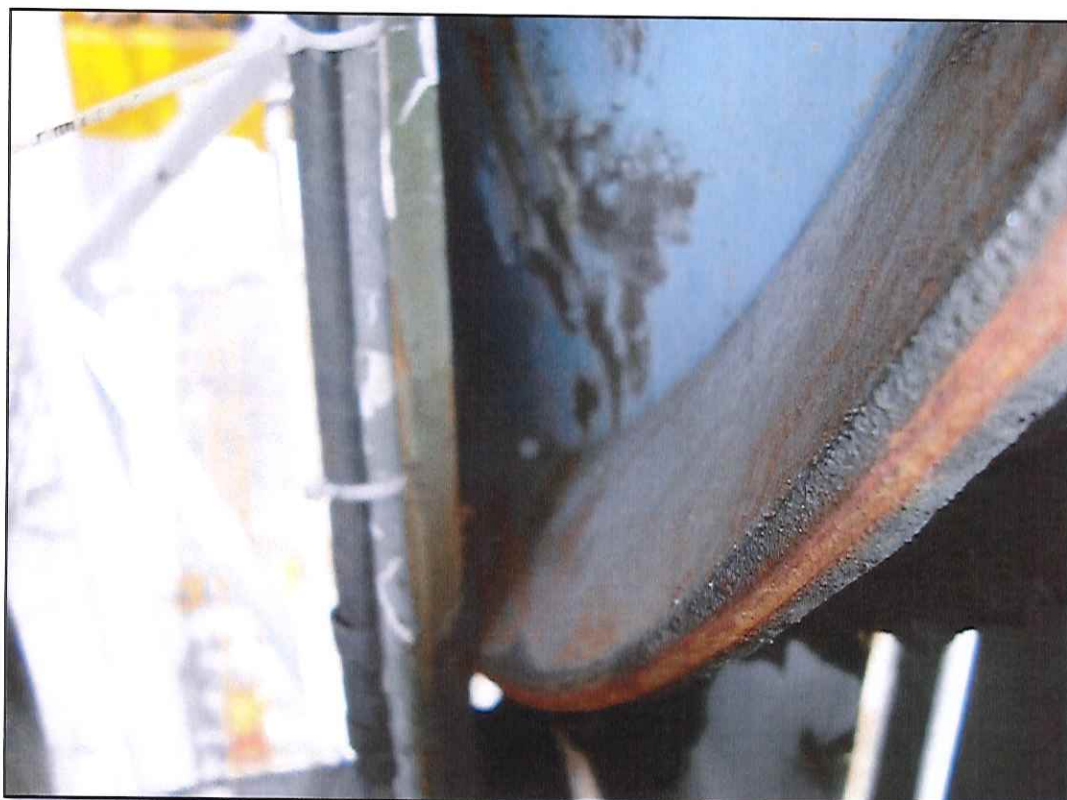
Figura 7. Detalhe do item de check-list #46; roldana frontal esquerda da torre com sinais de desgaste.

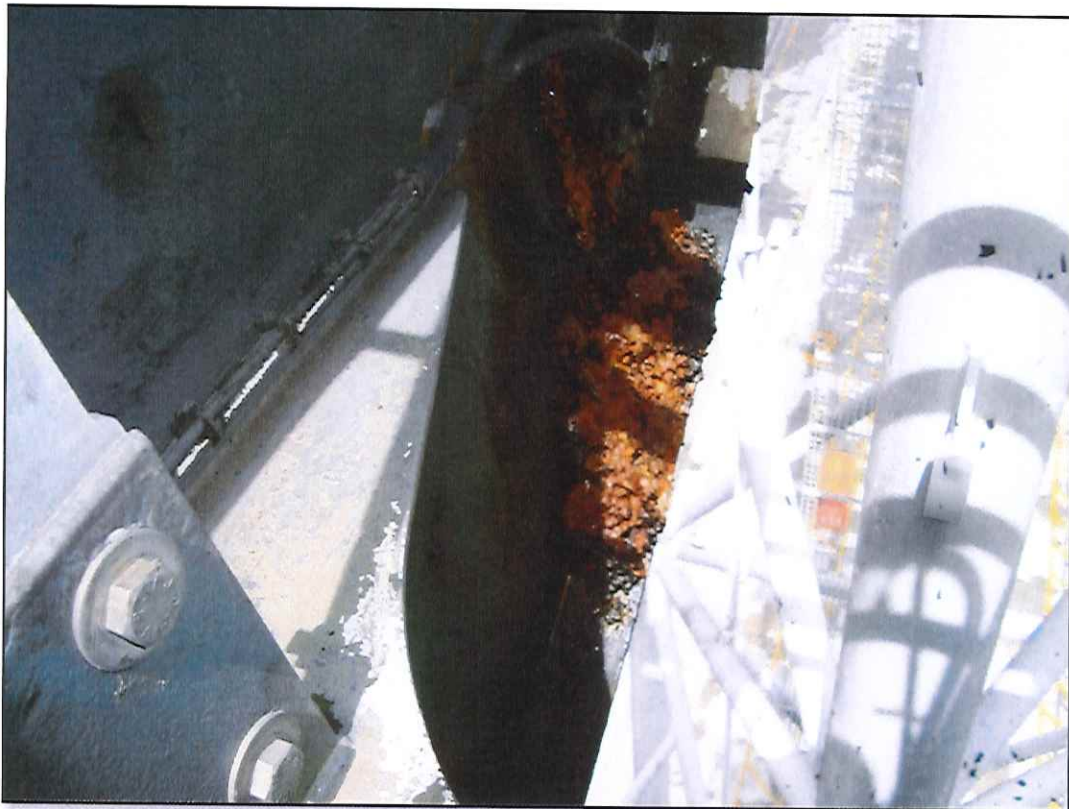
Figura 8. Detalhe do item de check-list #56; excesso de graxa na plataforma da lança.

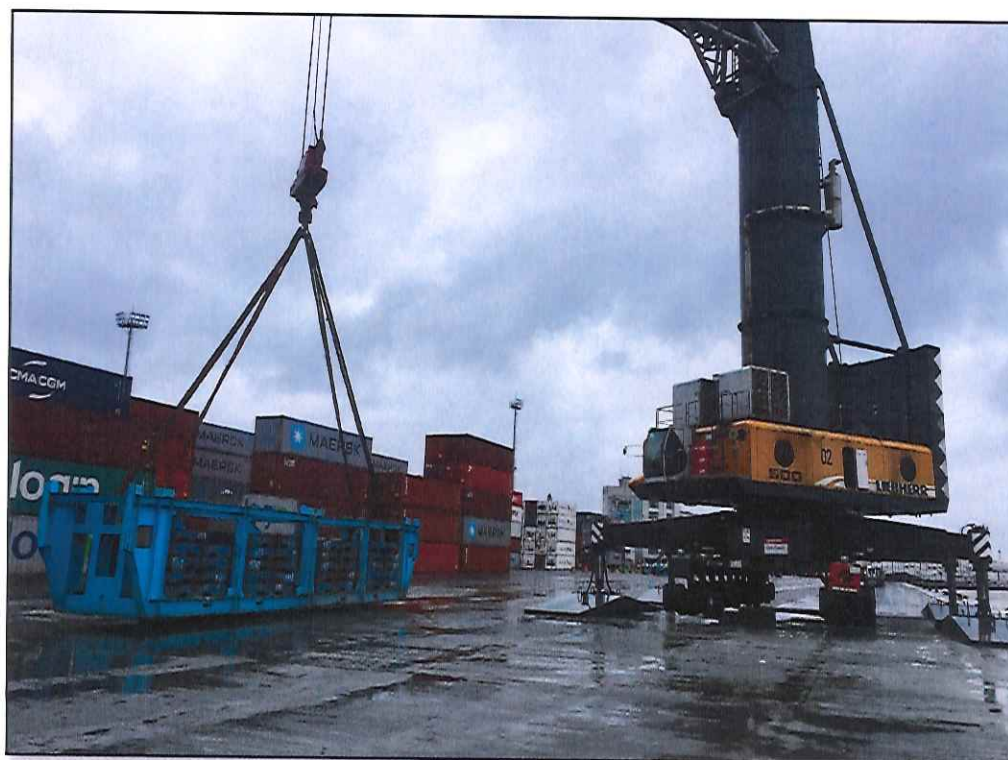
Figura 10. Teste de carga.

Não foram observadas anormalidades nos dispositivos mecânicos, hidráulicos, nem estruturais, durante nem após o teste.
