LAUDO PERICIAL

CERTIFICADO DE INSPEÇÃO E TESTE DE EQUIPAMENTO

TIPO:		TAG:	
EMPILHADEIRA GRANDE PORTE (REACH-STACKER)		RSK-0028	
MODELO:		FABRICANTE:	
DRF 450-60S5

Nº SÉRIE:	ANO:	HORÍMETRO:	CAPACIDADE:
H11300763	2013	20.387	45 TONELADAS

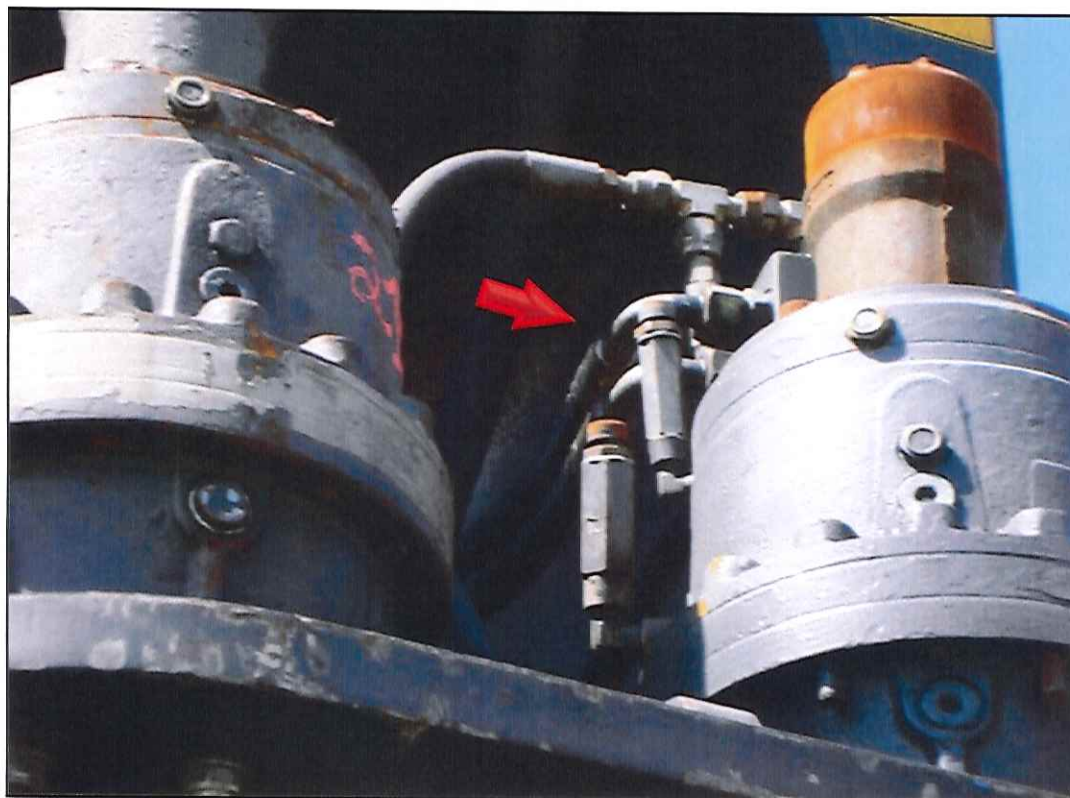
Figura 2. Detalhe do item de check-list #22; pequeno vazamento de óleo hidráulico nas mangueiras dos motores de giro do spreader.

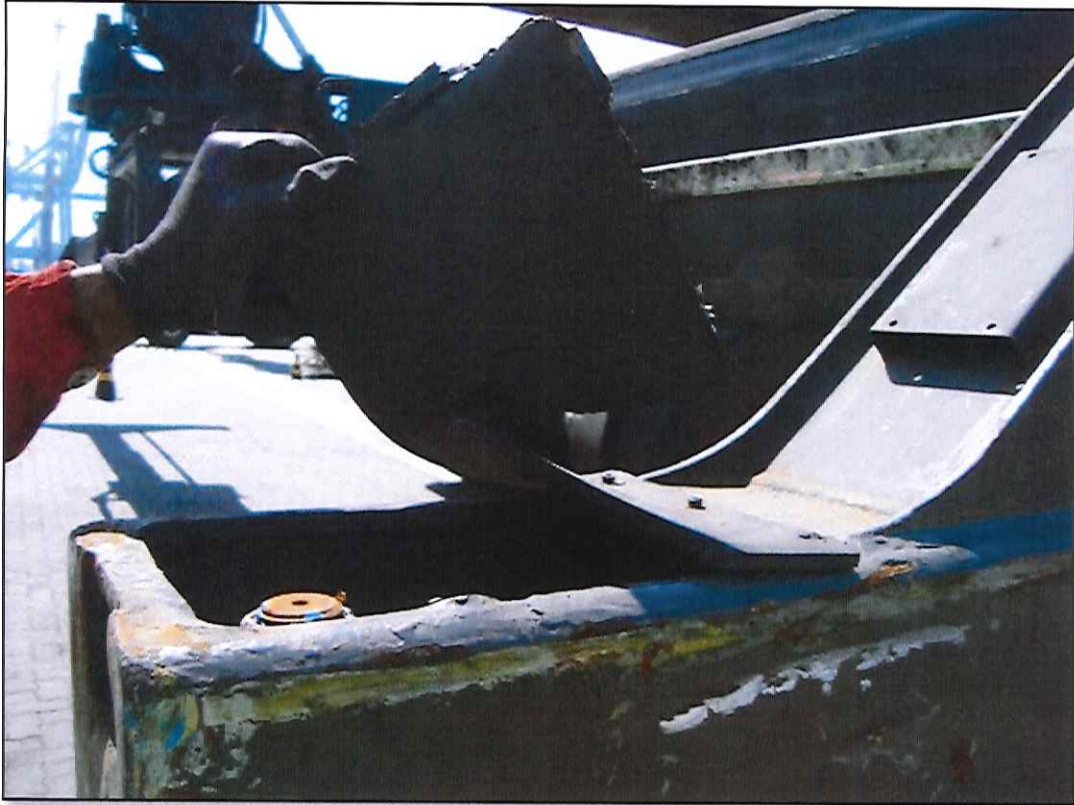
Figura 3. Detalhe do item de check-list #29; mantas de borracha para proteção dos sensores dos *twistlocks* precisam ser substituídas.

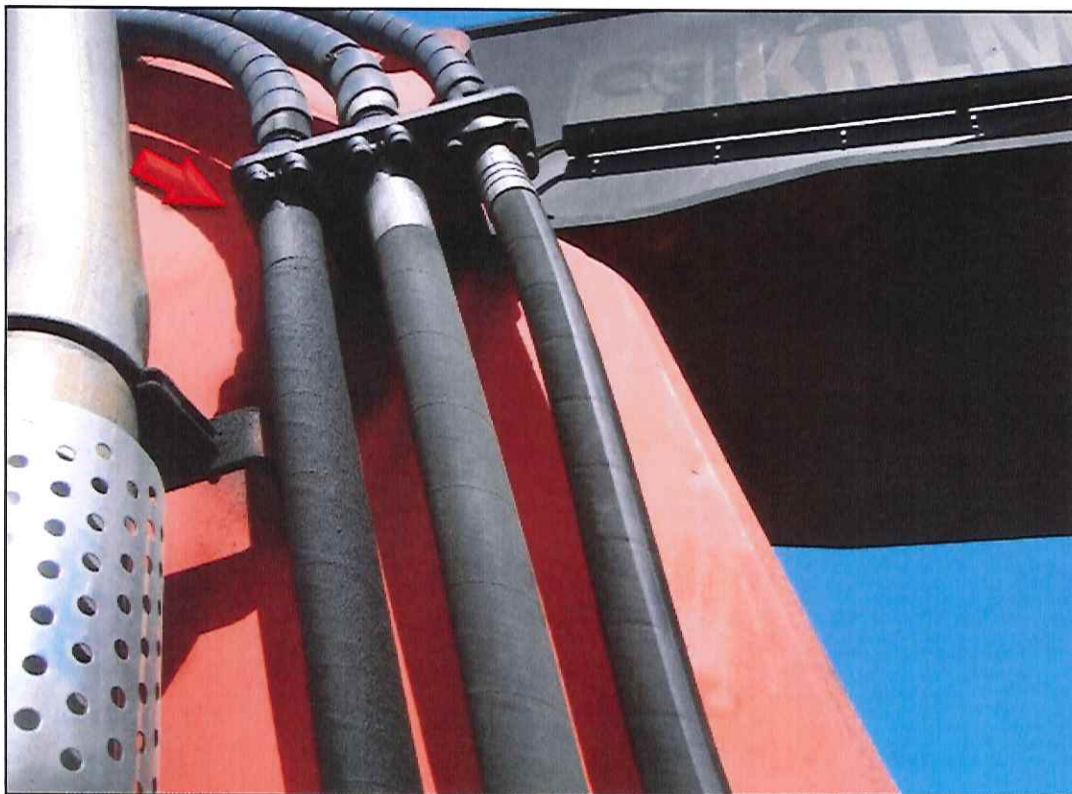
Figura 4. Detalhe do item de check-list #44; vazamento de óleo hidráulico nas conexões das mangueiras que sobem pela lança.

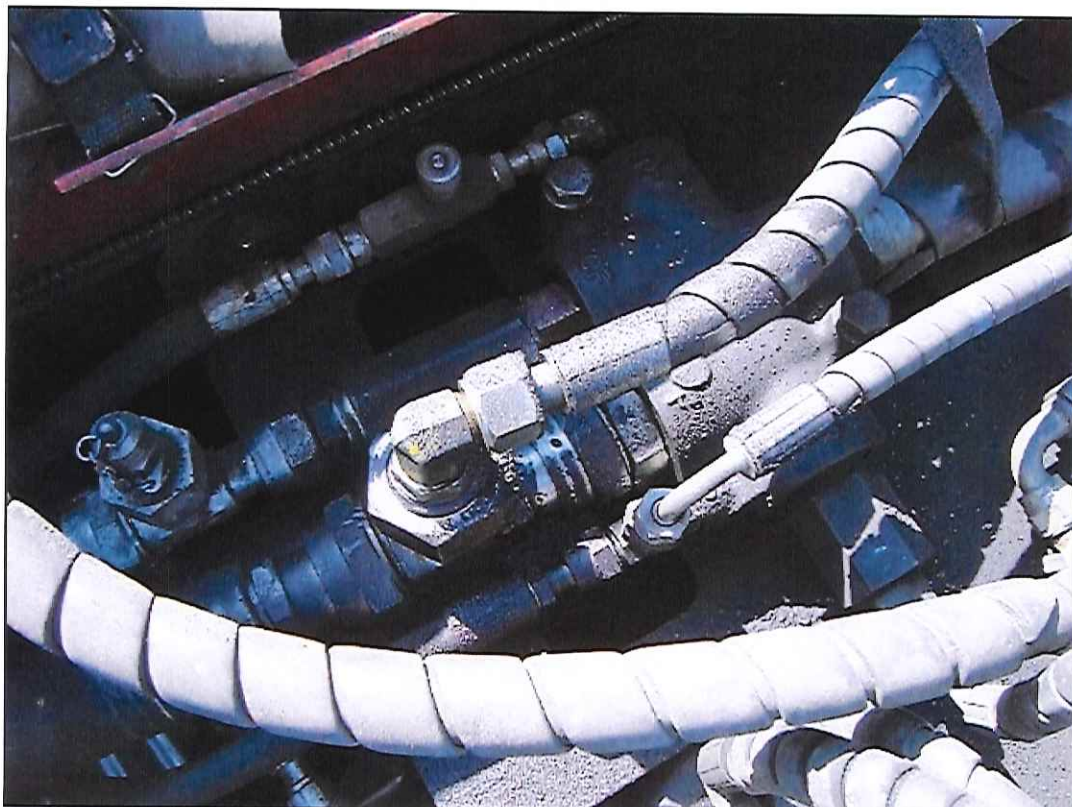
Figura 5. Detalhe do item de check-list #68; vestígios de vazamento de óleo hidráulico na válvula prioritária.

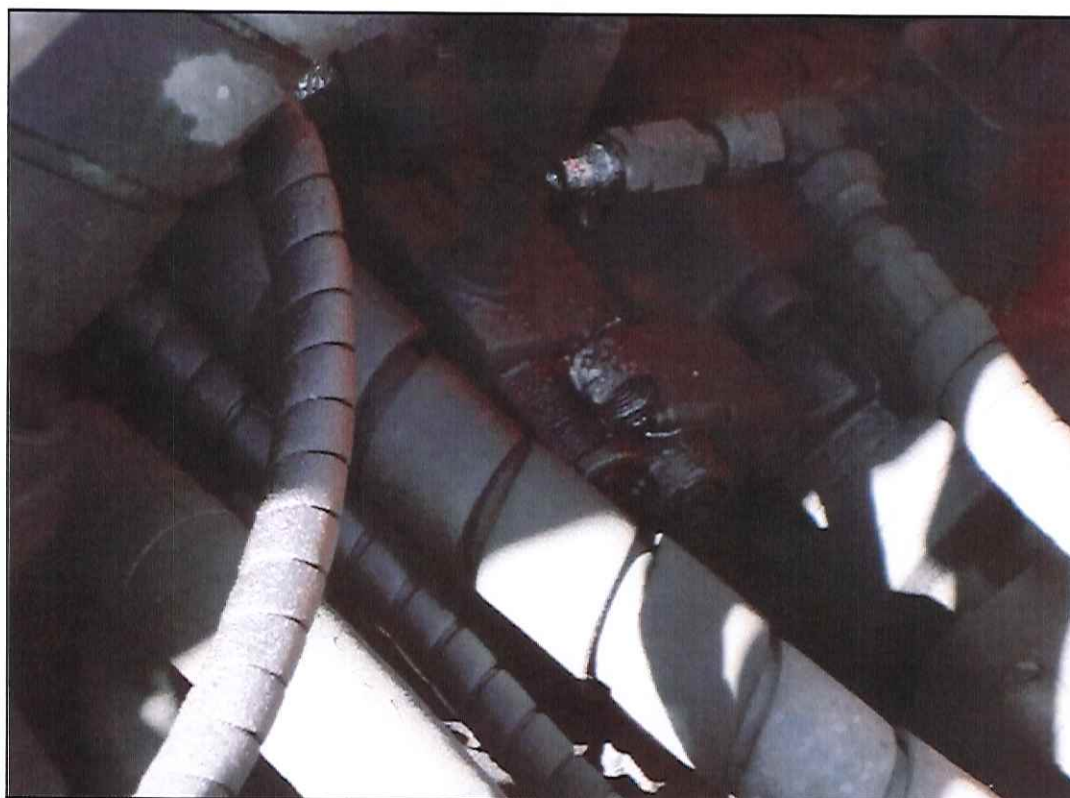
Figura 6. Detalhe do item de check-list #69; vestígios de vazamento de óleo hidráulico no bloco de bombas hidráulicas principais.

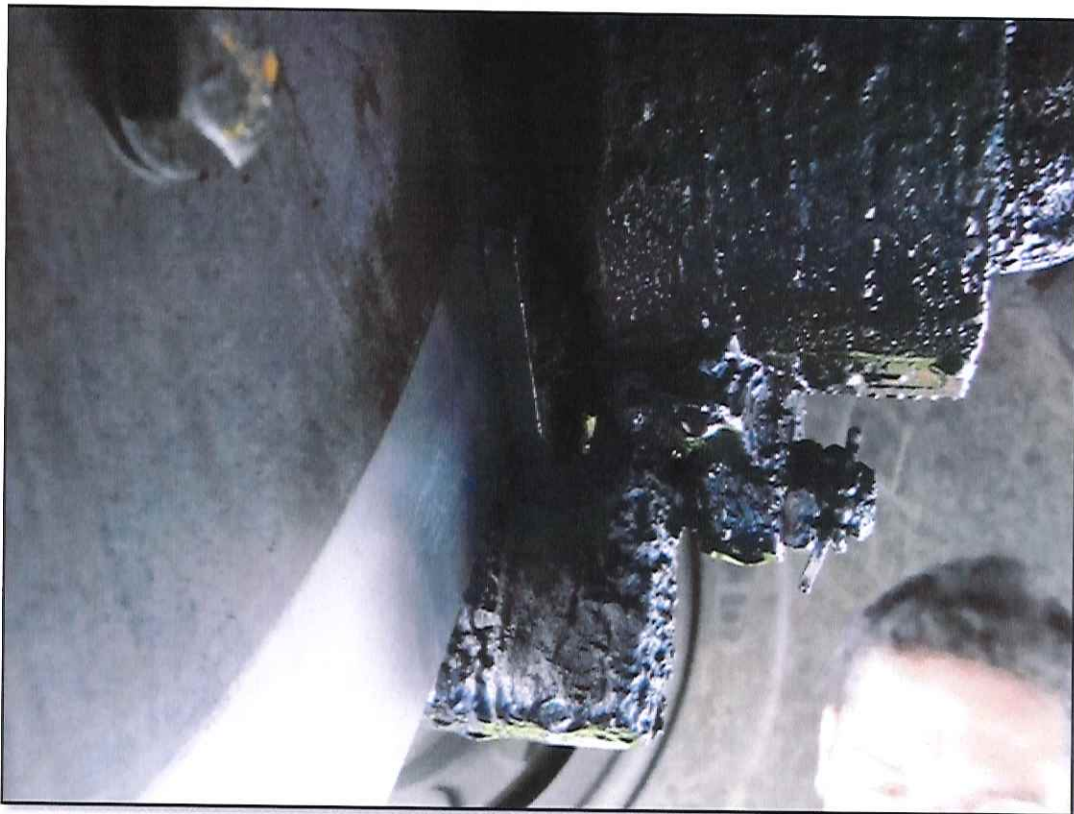
Figura 7. Detalhe do item de check-list #73; pastilhas de freio apresentando início de desgaste.

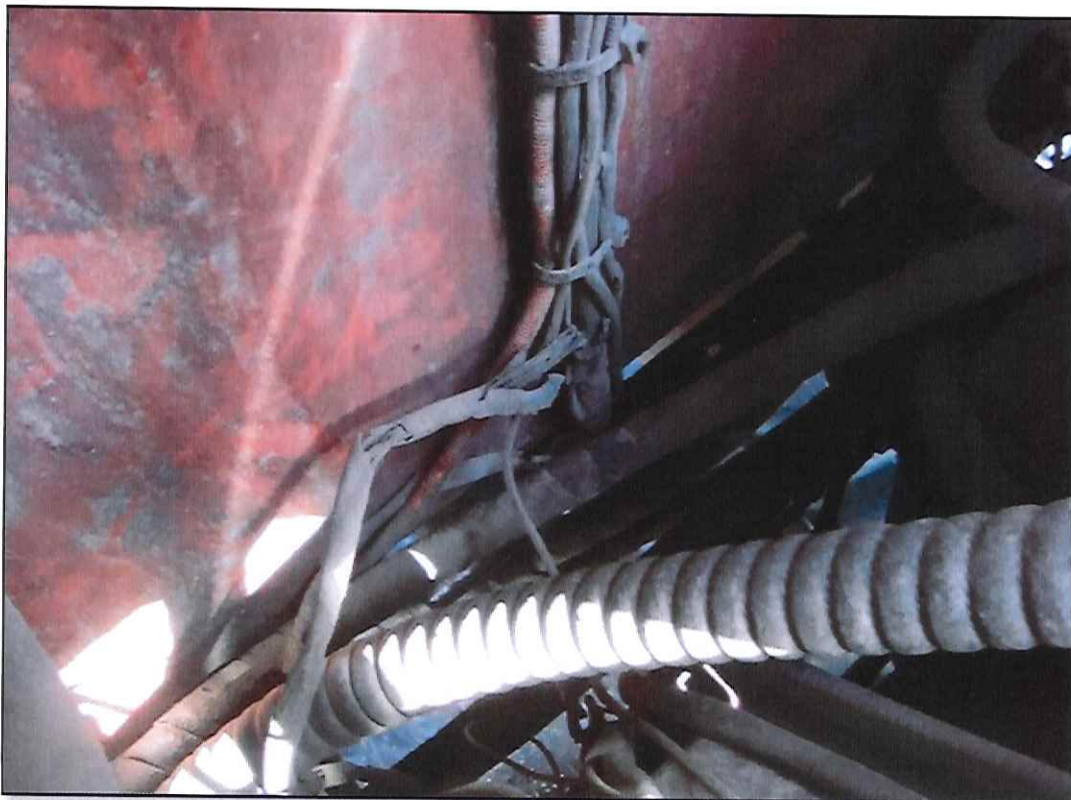
Figura 8. Detalhe do item de check-list #75; organizar passagem de cabos elétricos.

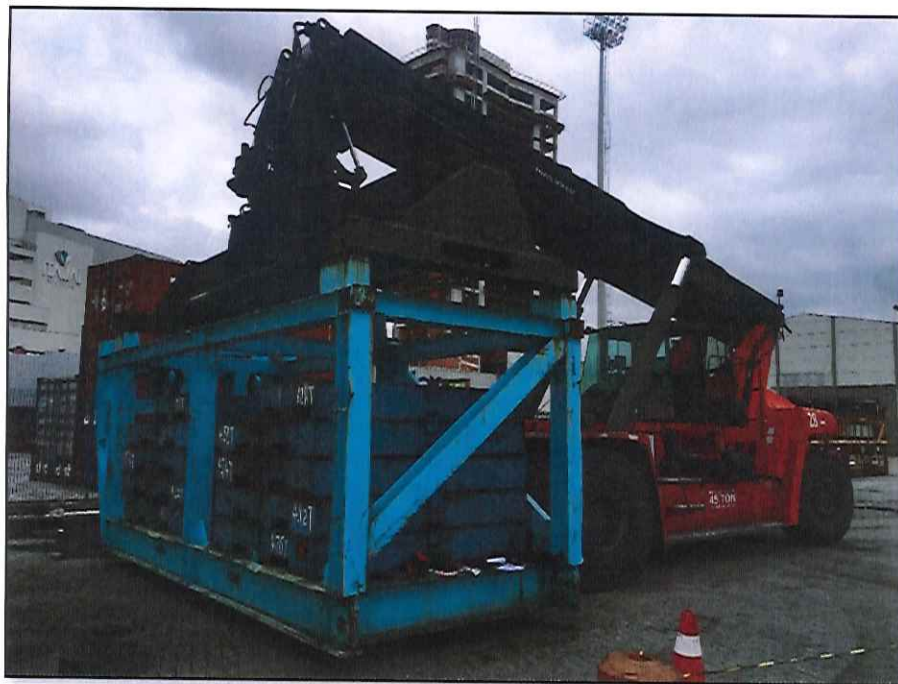
Figura 10. Teste de carga.

Não foram observadas anormalidades nos dispositivos mecânicos, hidráulicos, nem estruturais, durante nem após o teste.
