LAUDO PERICIAL

CERTIFICADO DE INSPEÇÃO E TESTE DE EQUIPAMENTO

TIPO:		TAG:	
EMPILHADEIRA GRANDE PORTE (REACH-STACKER)		RSK-0029	
MODELO:		FABRICANTE:	
DRF 450-60S5

Nº SÉRIE:	ANO:	HORÍMETRO:	CAPACIDADE:
H11300764	2013	21.586	45 TONELADAS

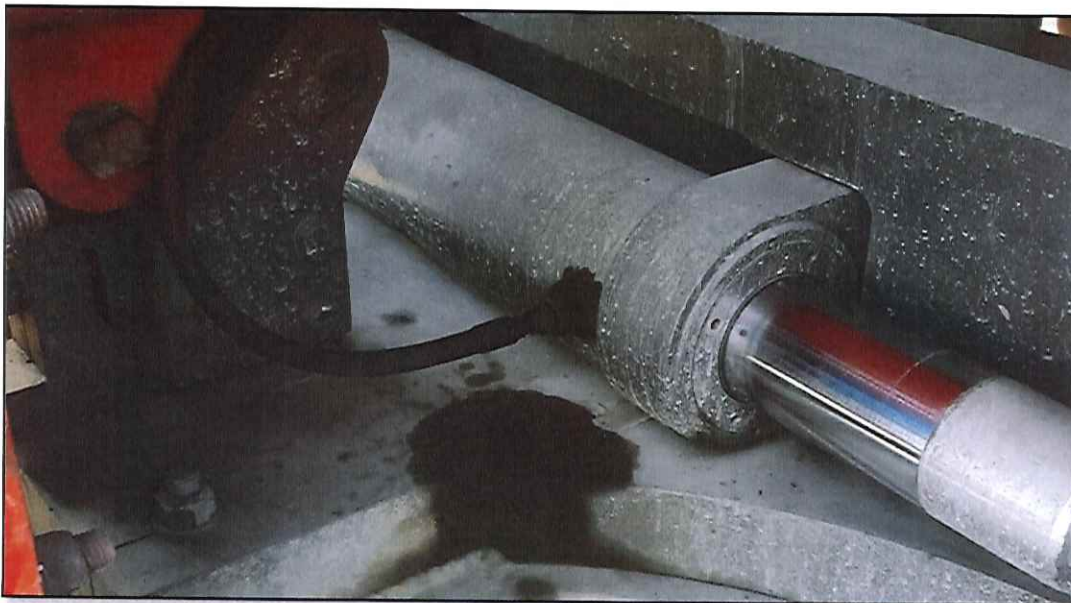
Figura 2. Detalhe do item de check-list #41; pequeno vazamento de óleo hidráulico na mangueira de acionamento do cilindro de direção.

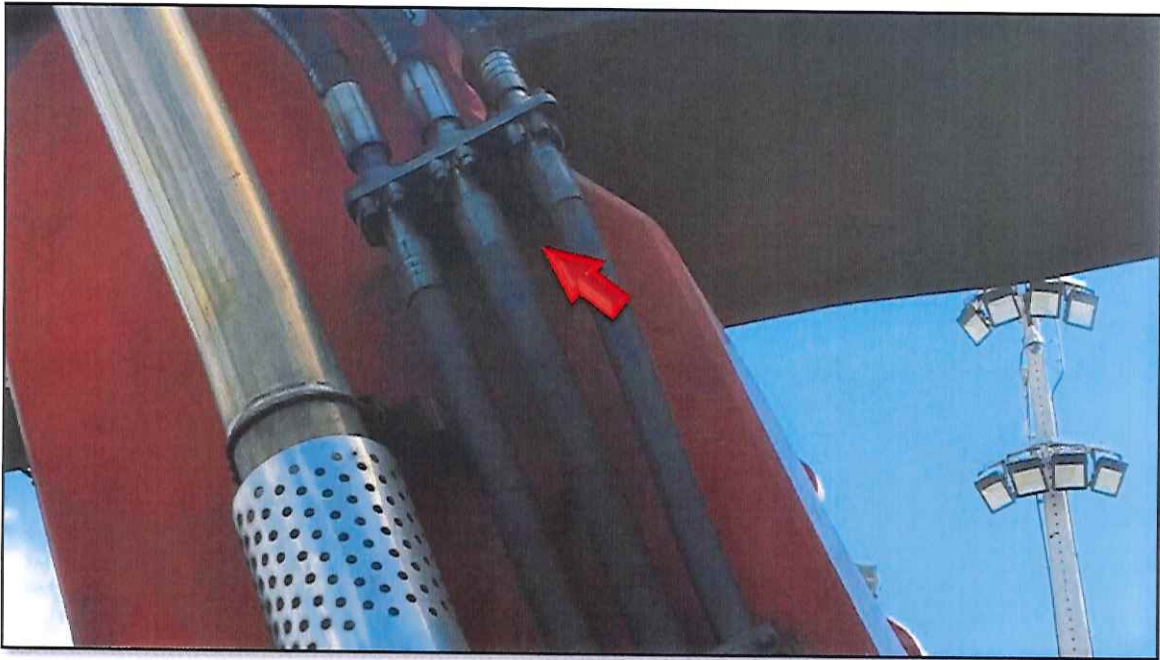
Figura 3. Detalhe do item de check-list #44; vazamento de óleo hidráulico nas mangueiras que sobem pela lança.

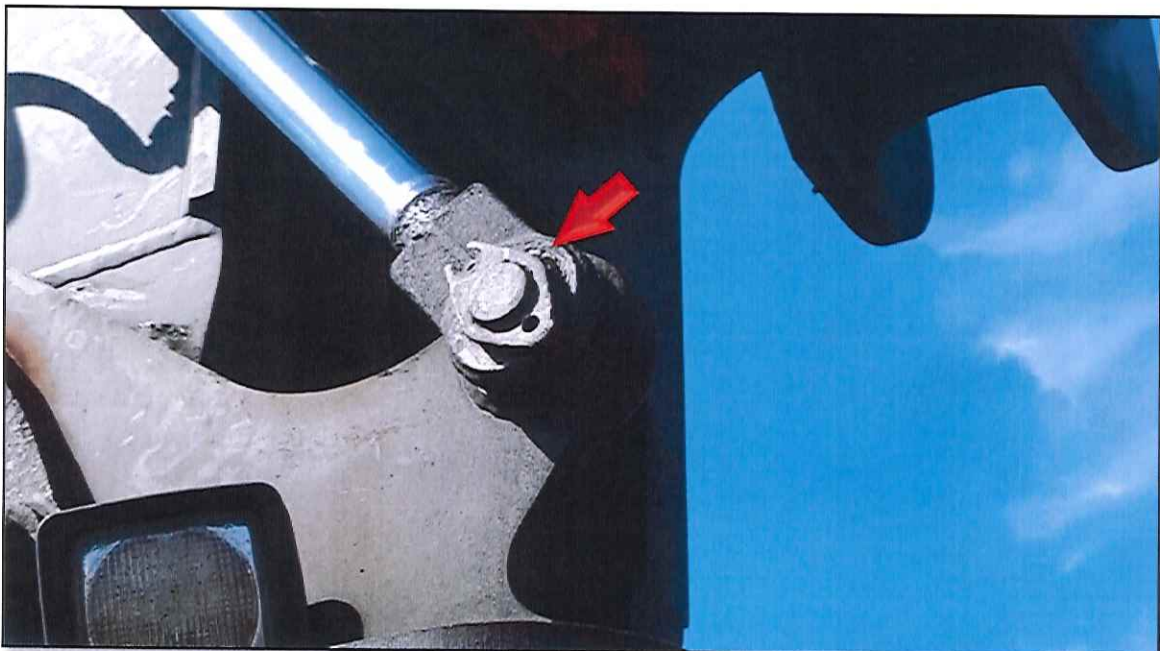
Figura 4. Detalhe do item de check-list #54; pinos de junção inferiores dos cilindros de tilt estão com seus olhais soldados.

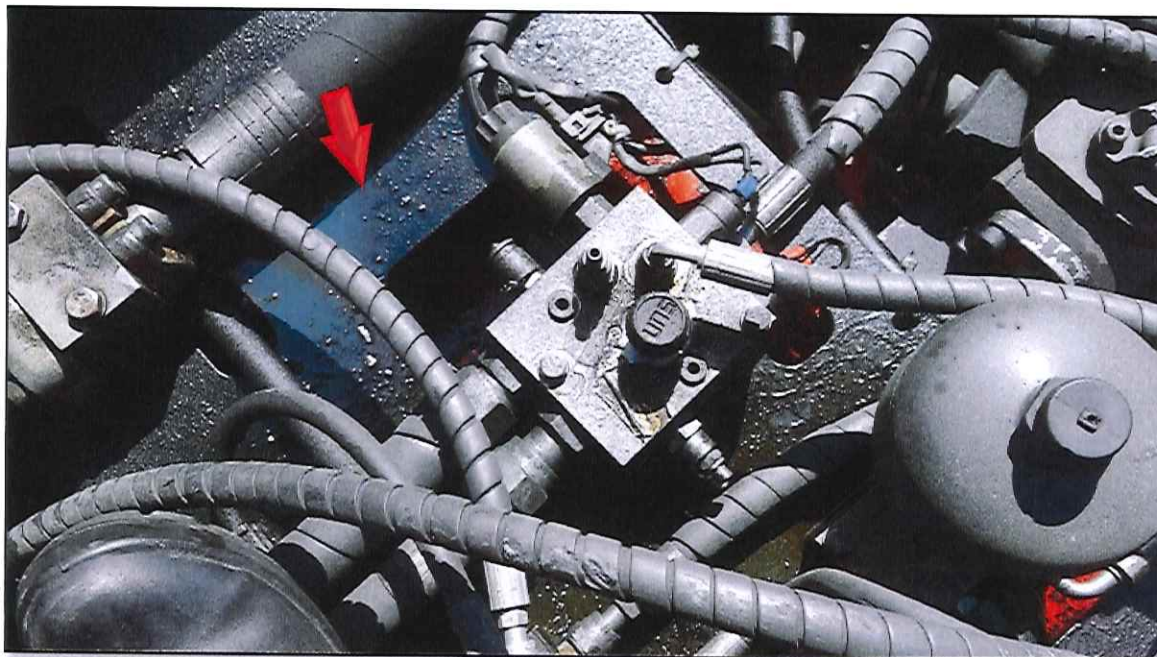
Figura 5. Detalhe do item de check-list #67; vestígios de vazamento de óleo hidráulico presentes no bloco e válvulas de freio.

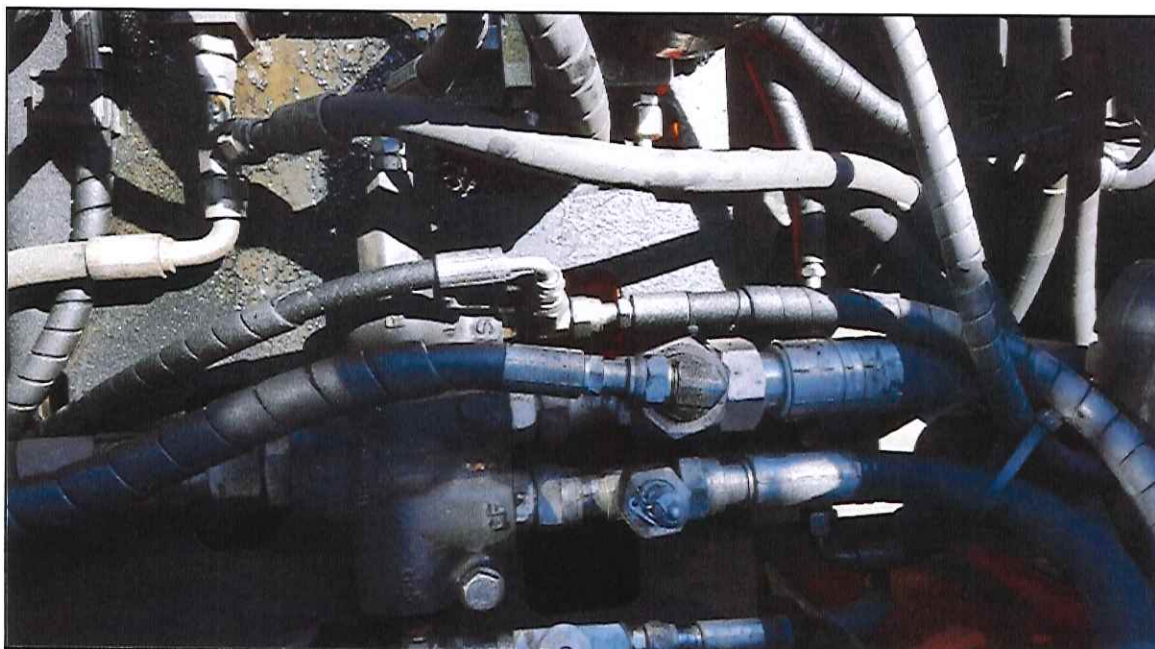
Figura 6. Detalhe do item de check-list #68; vestígios de vazamento de óleo hidráulico presentes na válvula prioritária.

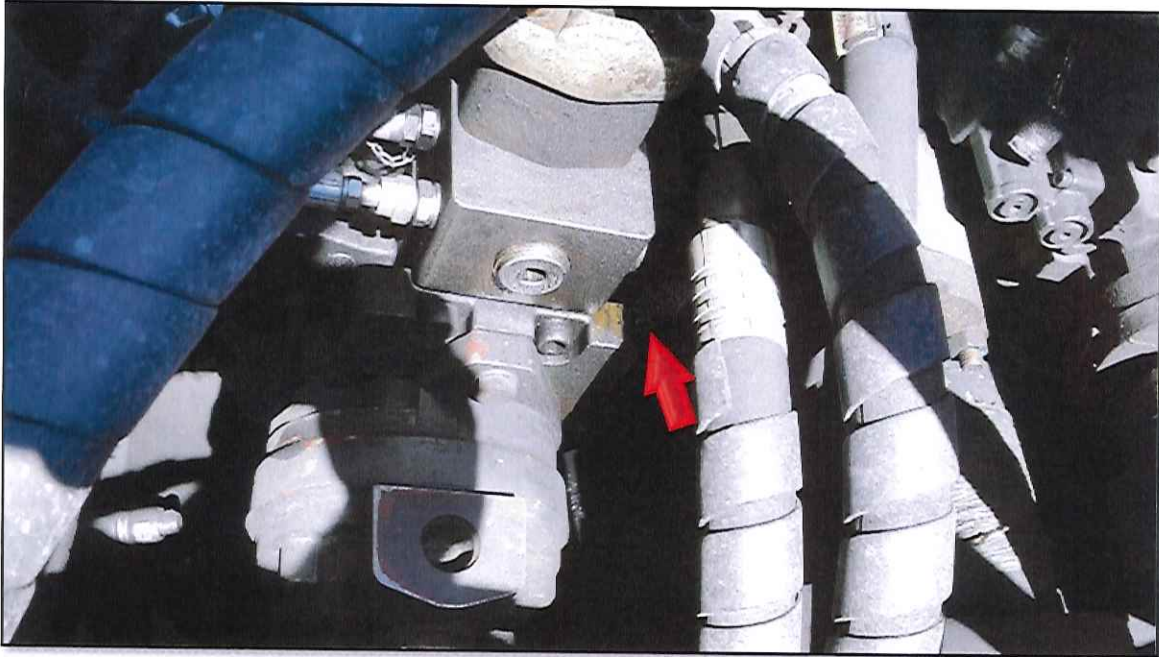
Figura 7. Detalhe do item de check-list #69; vestígios de vazamento de óleo hidráulico presentes nas bombas de comando hidráulico.

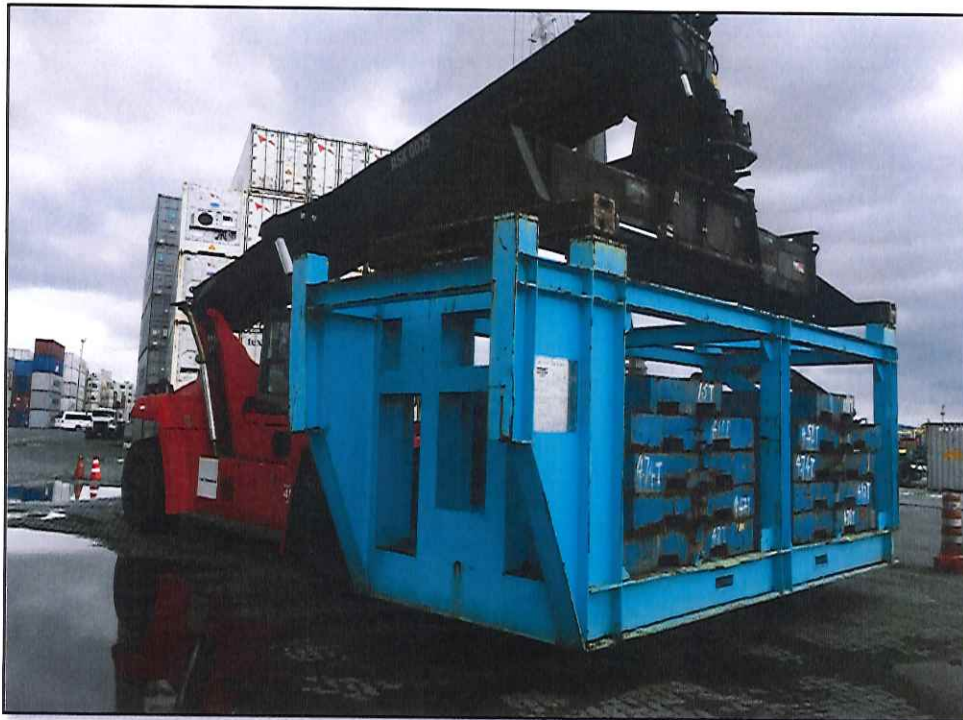
Figura 9. Teste de carga.

Não foram observadas anormalidades nos dispositivos mecânicos, hidráulicos, nem estruturais, durante nem após o teste.
