# LAUDO PERICIAL CERTIFICADO DE INSPEÇÃO E TESTE DE EQUIPAMENTO

TIPO:		TAG:	
EMPILHADEIRA GRANDE PORTE (REACH-STACKER)		RSK-0030	
MODELO:		FABRICANTE:	
DRF 450-65S5		 	
Nº SÉRIE:	ANO:	HORÍMETRO:	CAPACIDADE:
A11300937	2012	22.980	45 TONELADAS

Figura 1. Empilhadeira de grande porte (Reach-Stacker), RSK-0030.

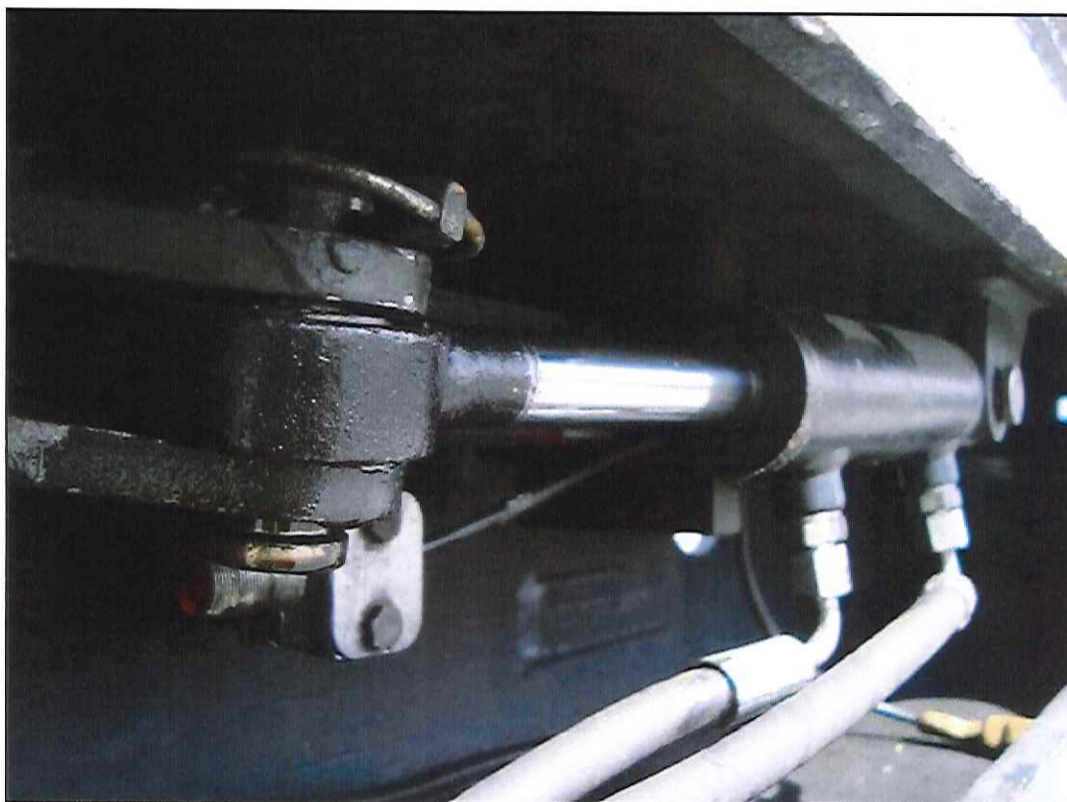
No.	Item	OK	Não OK
24	Verificar vazamento hidráulico e integridade nos cilindros de acionamento do twistlock		X
38	Verificar conservação fixação das baterias bem como dos cabos dos polos (+) e (-)		X
66	Verificar integridade das mangueiras hidráulicas, prensagem e trama de aço exposta		X

Figura 2. Detalhe do item de check-list #24; vazamento de óleo hidráulico no cilindro de acionamento do *twistlock* direito.

Os itens a seguir permanecem pendentes até a data de emissão deste documento e precisam ser corrigidos, embora isto não comprometa o bom funcionamento do equipamento nem sua segurança operacional.

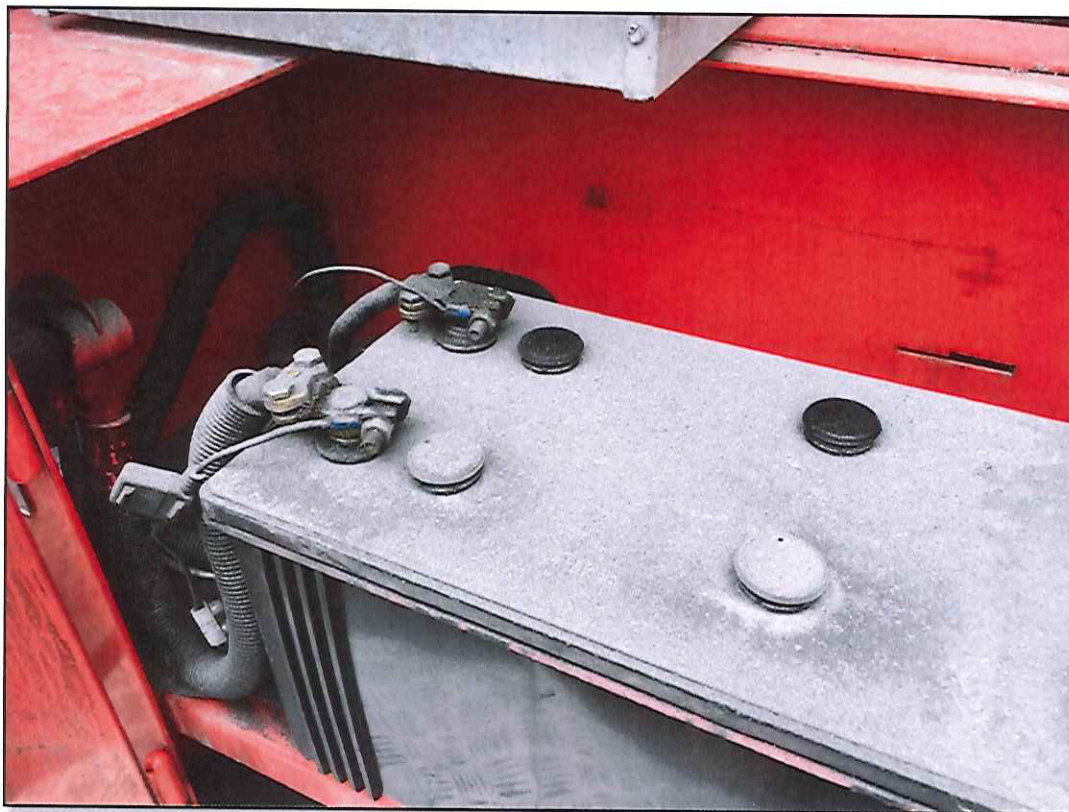
Figura 3. Detalhe do item de check-list #38; cabos das baterias estão sem os protetores de pólos.

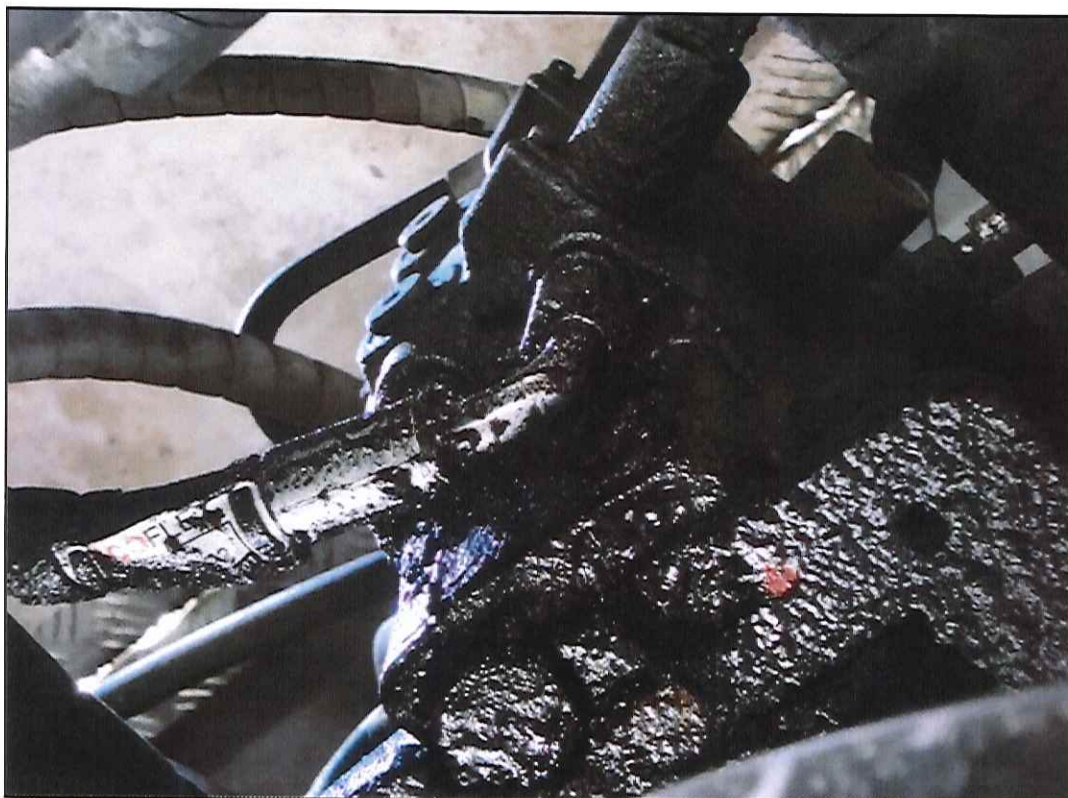
Figura 4. Detalhe do item de check-list #66; vazamento de óleo hidráulico na mangueira de pilotagem do bloco da bomba principal direita.

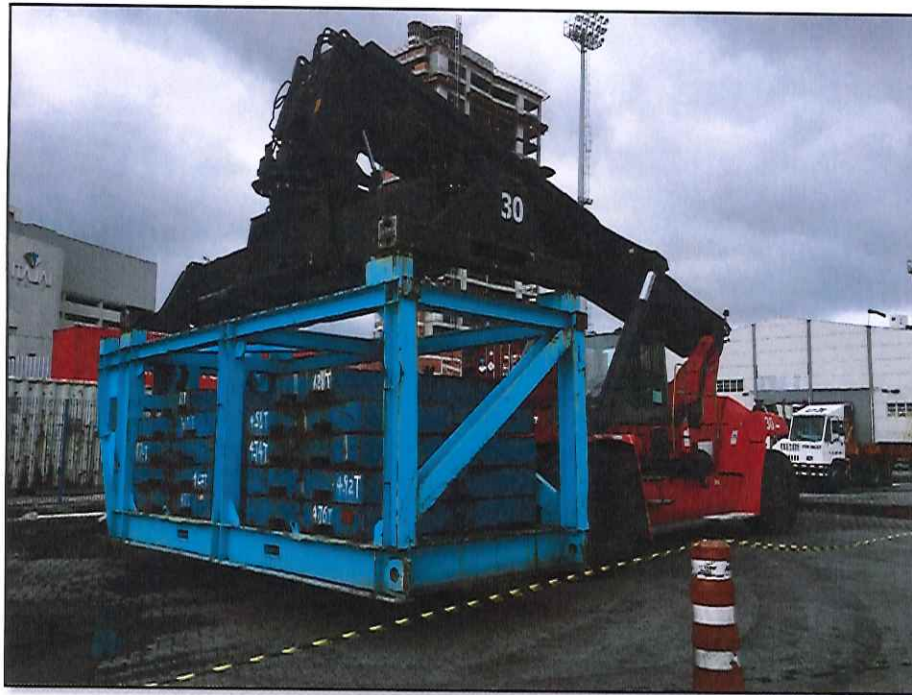
Figura 6. Teste de carga.

Não foram observadas anormalidades nos dispositivos mecânicos, hidráulicos, nem estruturais, durante nem após o teste.
