LAUDO PERICIAL

CERTIFICADO DE INSPEÇÃO E TESTE DE EQUIPAMENTO

TIPO:		TAG:	
EMPILHADEIRA GRANDE PORTE (REACH-STACKER)		RSK-0031	
MODELO:		FABRICANTE:	
DRF 450-60S5		 	
Nº SÉRIE:	ANO:	HORÍMETRO:	CAPACIDADE:
H11300555	2011	24.712	45 TONELADAS

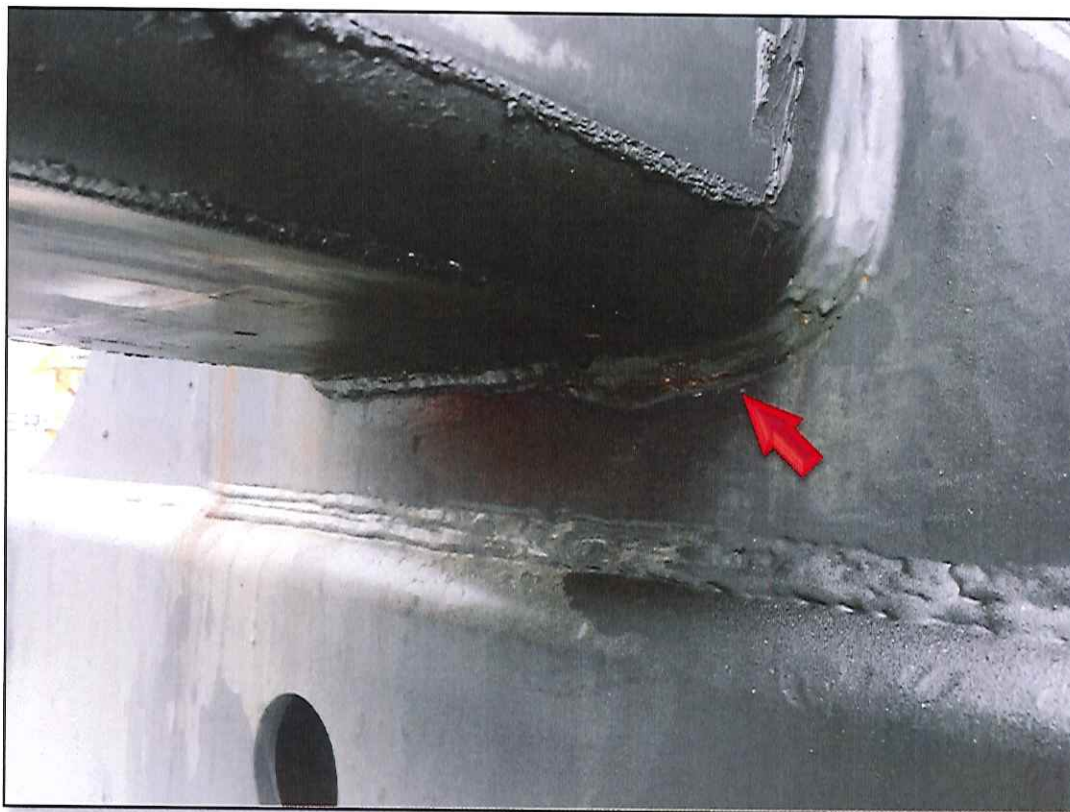
Figura 2. Detalhe do item de check-list #21; pequena trinca na emenda entre a asa telescópica e o "T" do spreader.

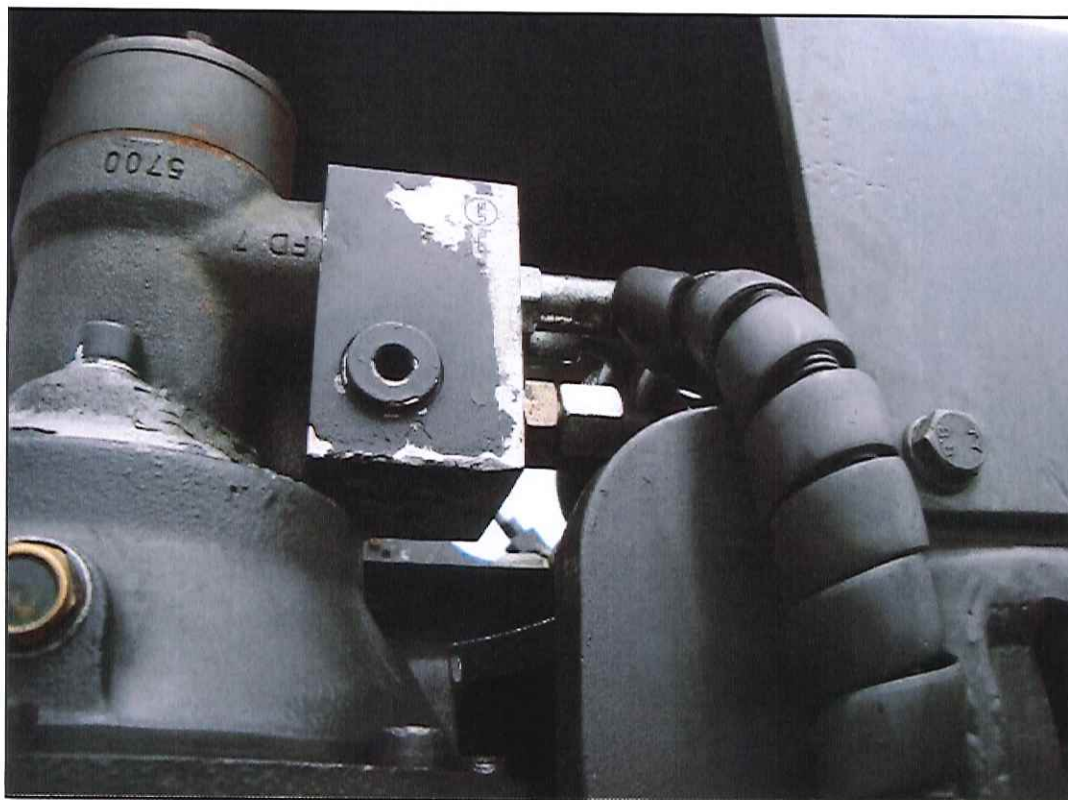
Figura 3. Detalhe do item de check-list #23; pequeno vazamento no comando do motor hidráulico de abertura do spreader.

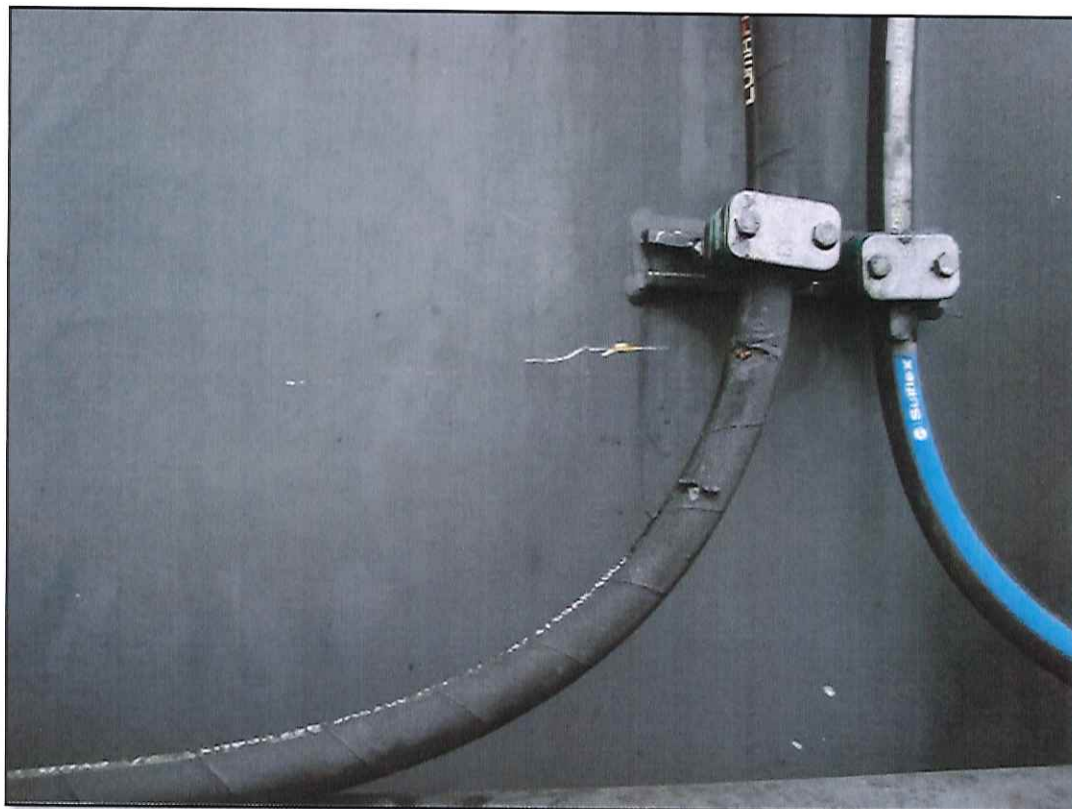
Figura 4. Detalhe do item de check-list #27; mangueira de acionamento do cilindro de deslocamento do spreader com trama aparente.

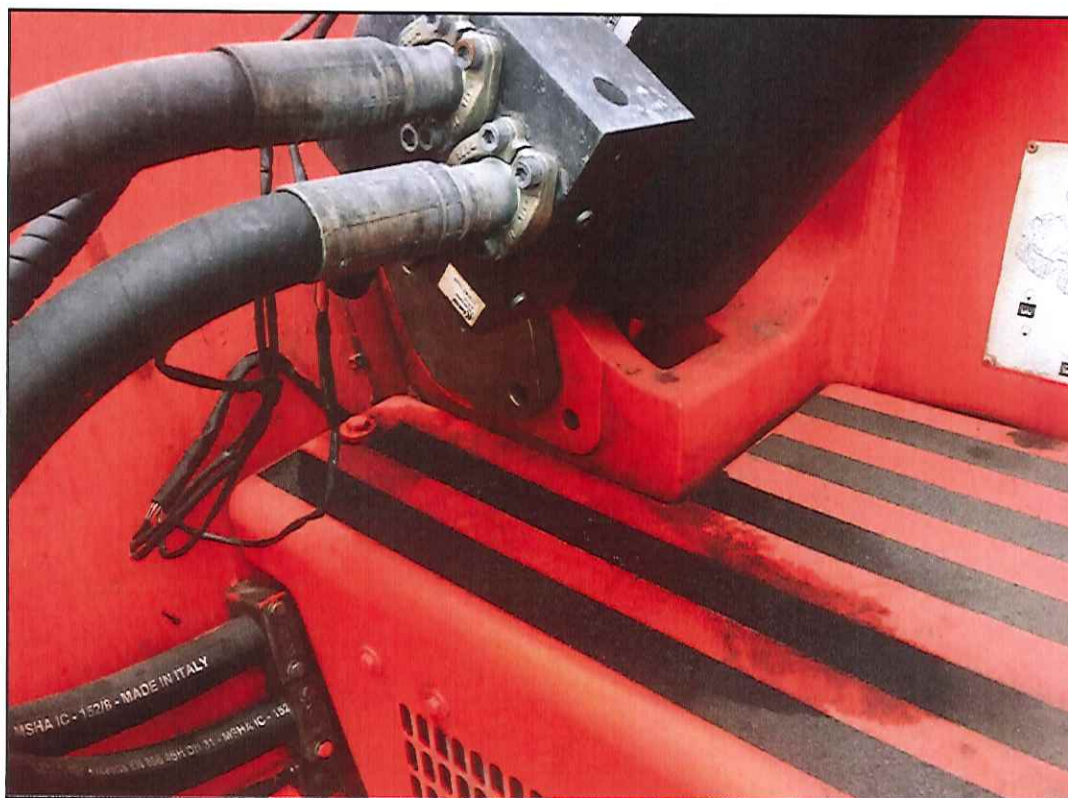
Figura 5. Detalhe do item de check-list #45; vazamento de óleo hidráulico no bloco do cilindro de elevação esquerdo.

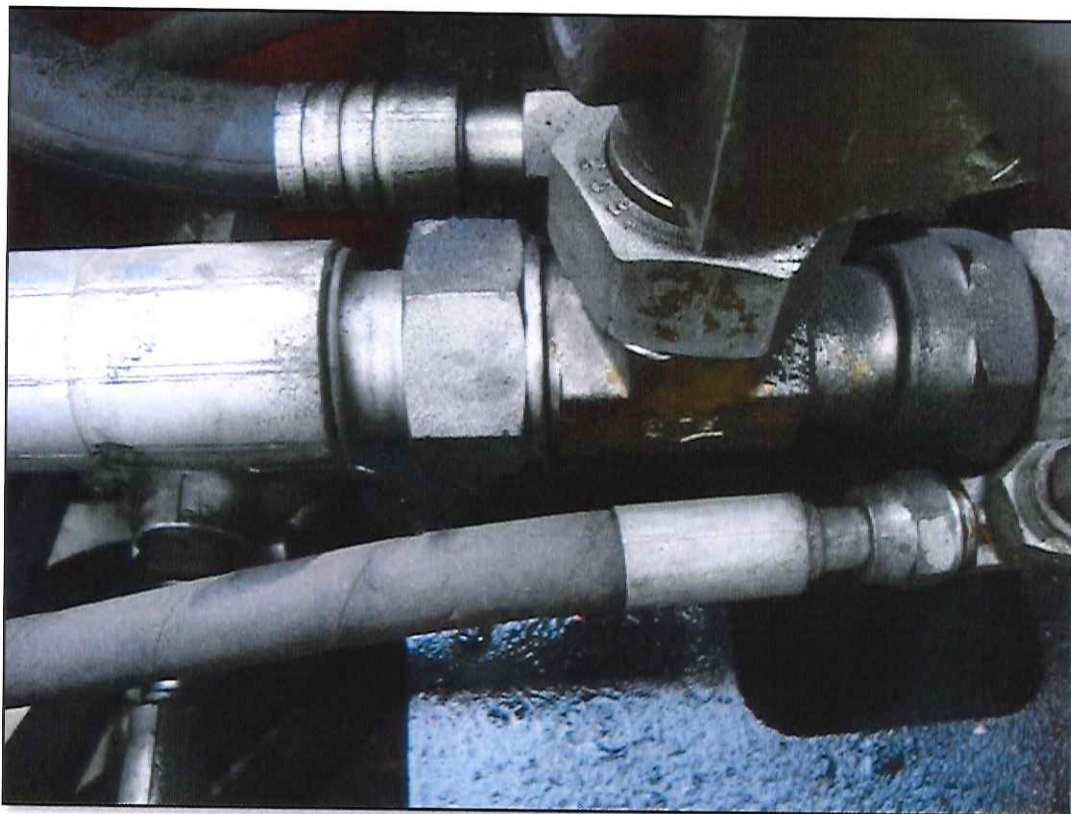
Figura 6. Detalhe do item de check-list #68; vazamento de óleo hidráulico nas conexões da válvula prioritária.

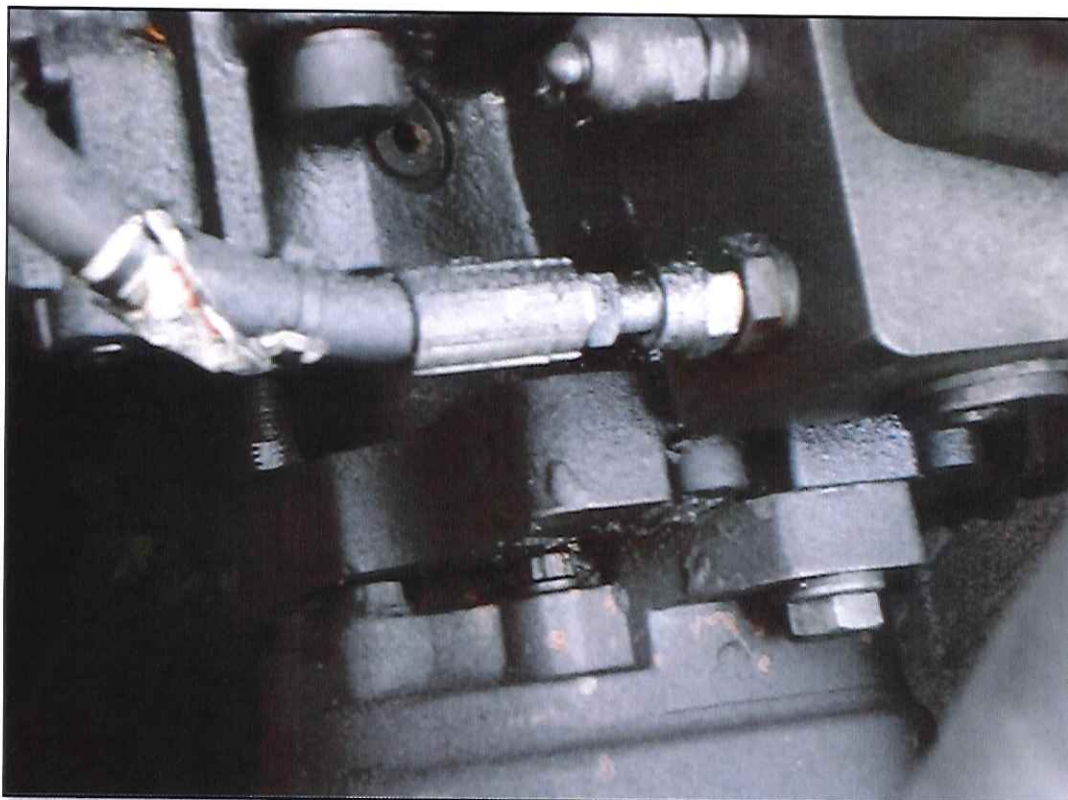
Figura 7. Detalhe do item de check-list #69; vestígios de vazamento de óleo hidráulico nas conexões das bombas hidráulicas principais.

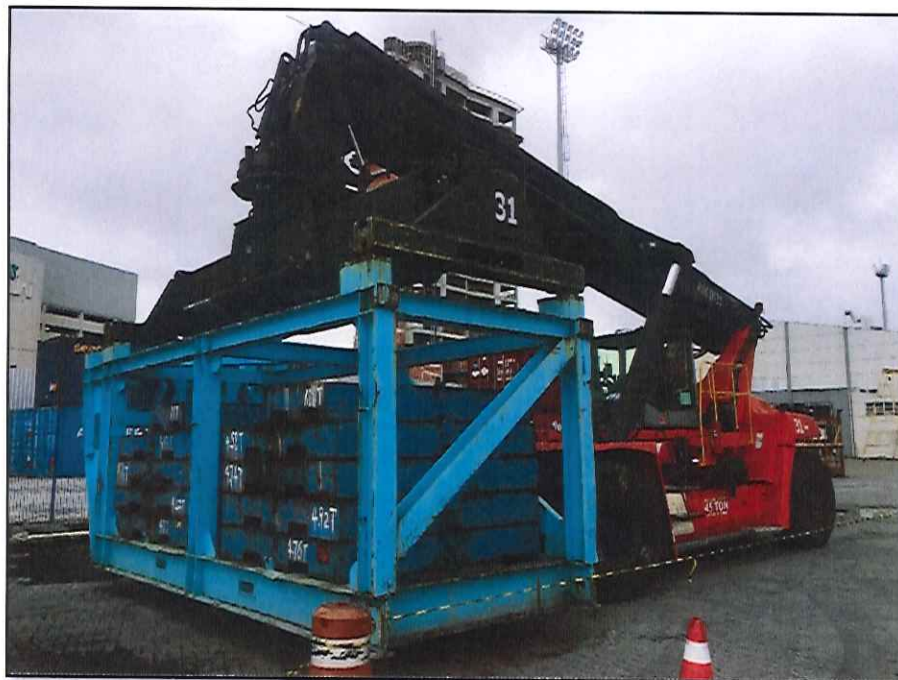
Figura 9. Teste de carga.

Não foram observadas anormalidades nos dispositivos mecânicos, hidráulicos, nem estruturais, durante nem após o teste.
