LAUDO PERICIAL

CERTIFICADO DE INSPEÇÃO E TESTE DE EQUIPAMENTO

| SPREADER AUTOMÁTICO | | | SPR-08 |
| 2740PT/A639/01 | 2012 | 10,7 T | 41 TON (single) 2x25 TON (twin) |

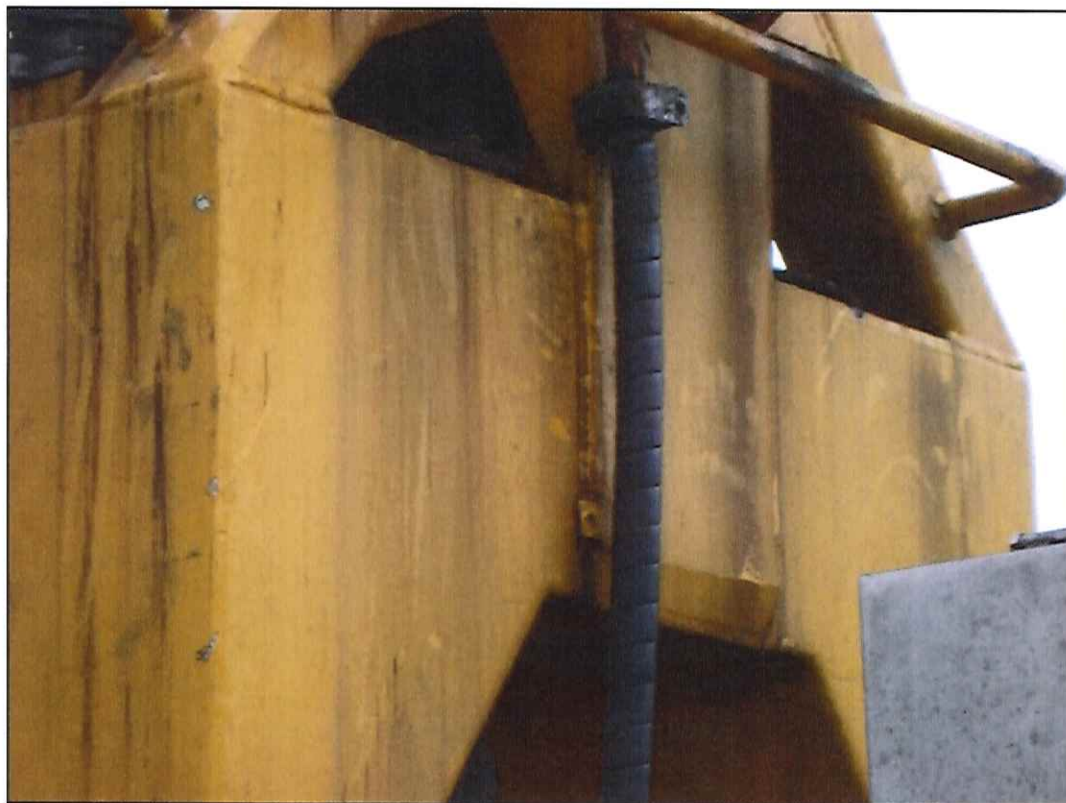
| No. | Item | OK | Não OK |
|---|---|---|---|
| 5 | Verificar estado do cabo e da tomada elétrica de alimentação do spreader | | X |

Figura 2. Detalhe do item de check-list #05; faltam algumas abraçadeiras para fixação do cabo elétrico de alimentação do spreader.

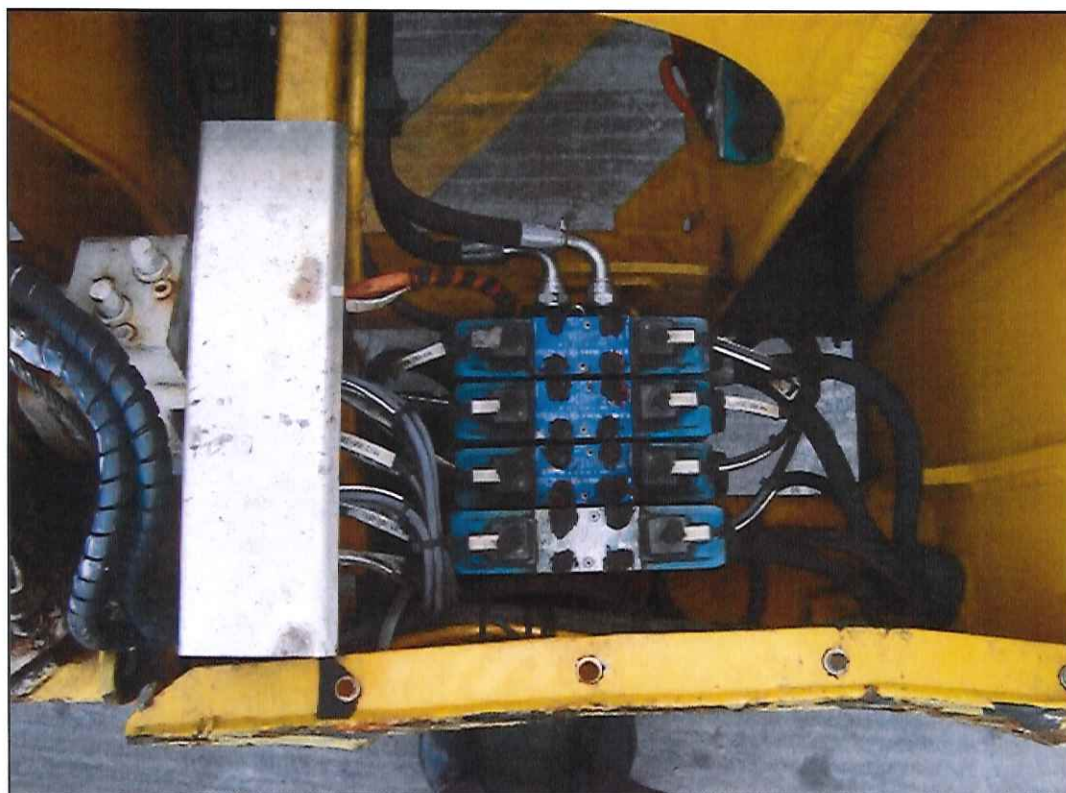
| No. | Item | OK | Não OK |
|---|---|---|---|
| 9 | Verificar estado dos cabos das eletroválvulas | | X |

Figura 3. Detalhe do item de check-list #09; eletroválvulas das asas telescópicas não possuem proteções de borracha.

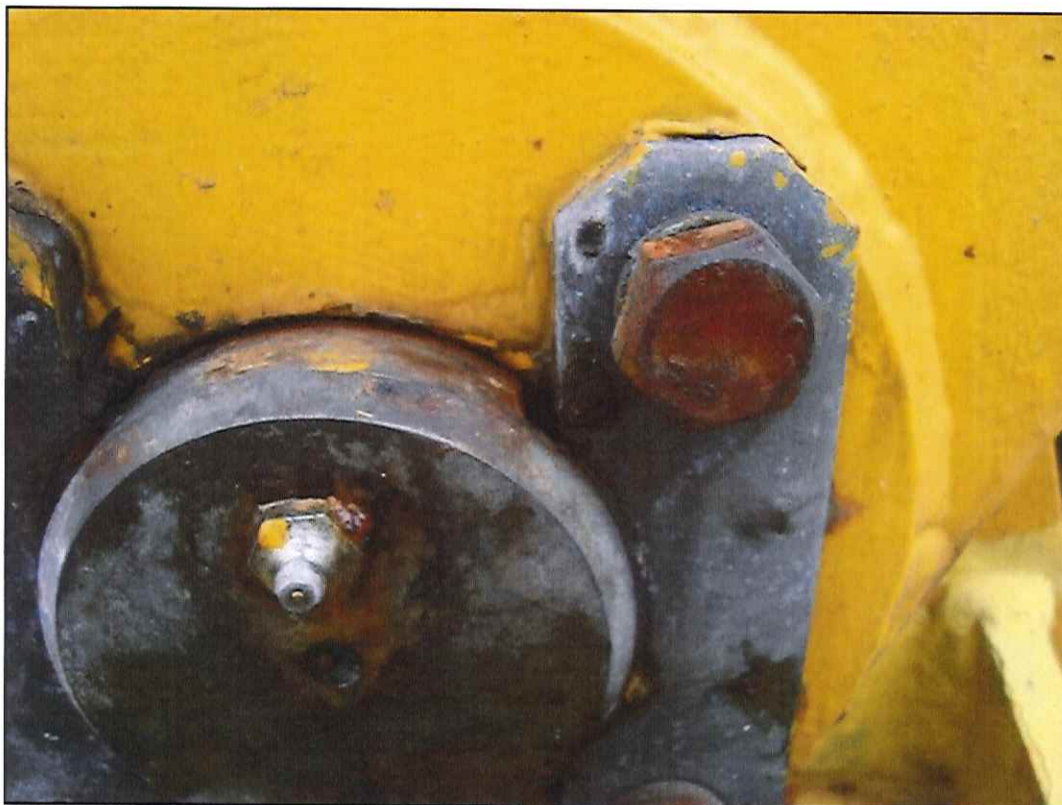
| No. | Item | OK | Não OK |
|---|---|---|---|
| 12 | Verificar acionamentos de 20" e 40". Verificar acionamento da bobina de frenagem | | X |

Figura 4. Detalhe do item de check-list #12; eixo do *gravity point* apresenta pequena folga.

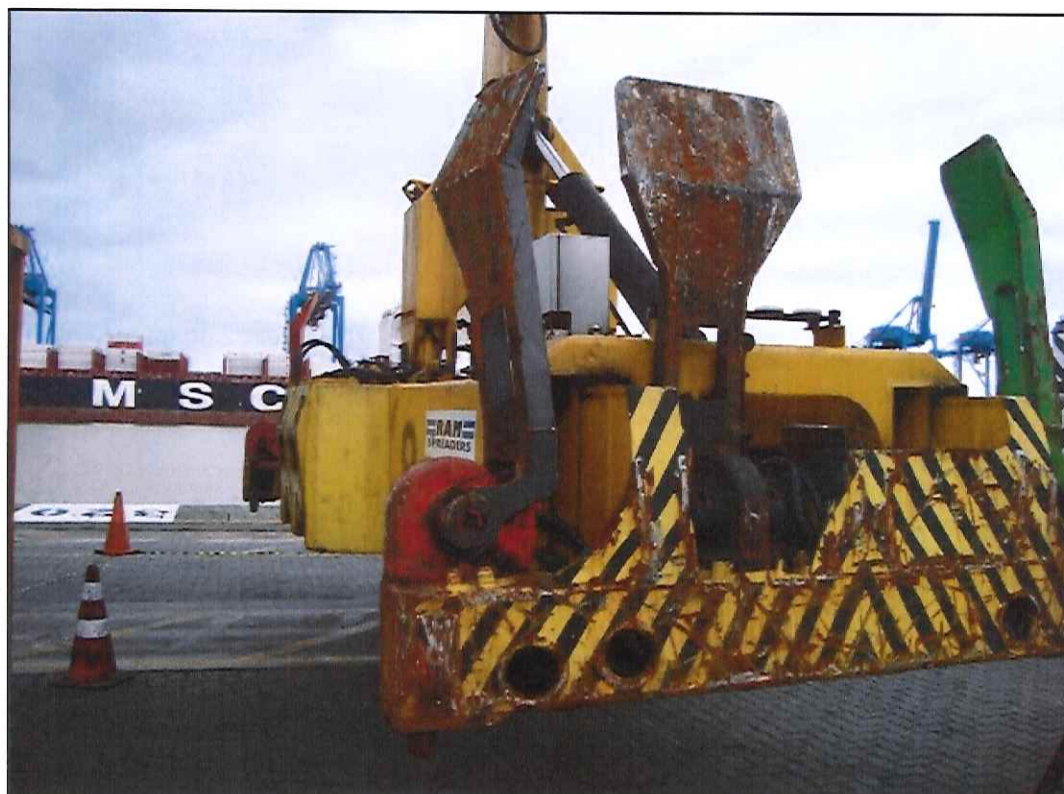
| No. | Item | OK | Não OK |
|---|---|---|---|
| 15 | Verificar flippers (funcionamento e estrutura) | | X |

Figura 5. Detalhe do item de check-list #15; flipper do atuador hidráulico vermelho precisa ser pintado.

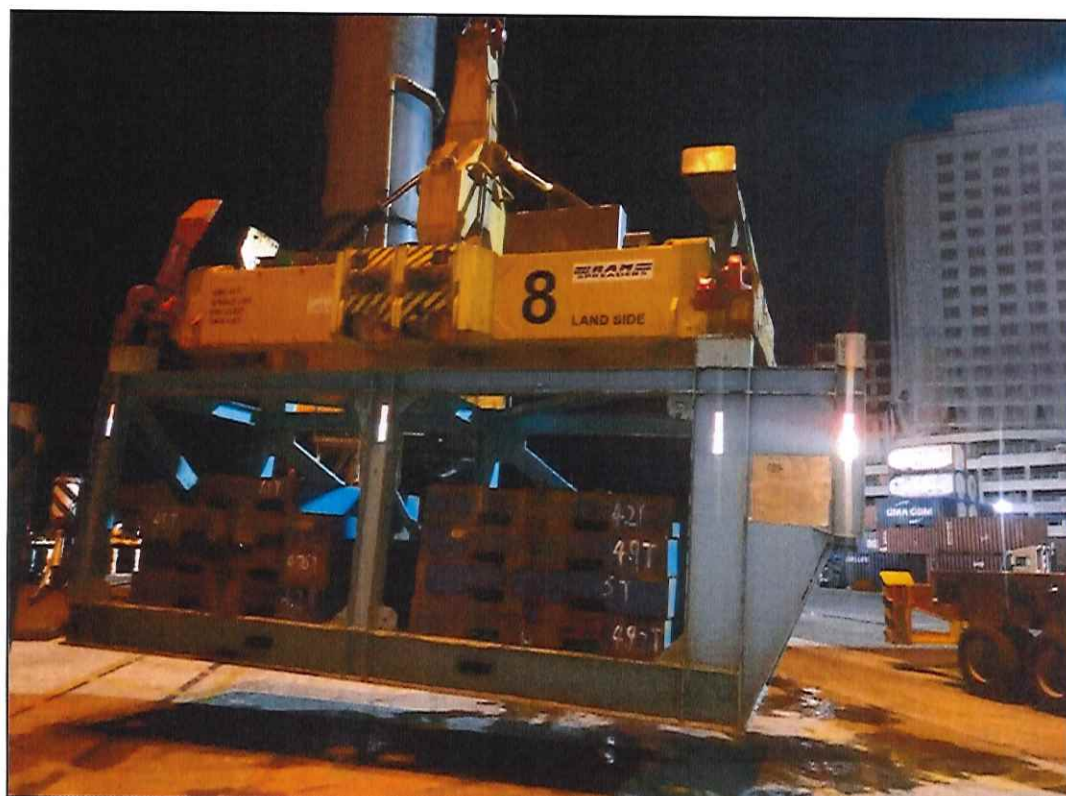
- Capacidade do equipamento (SWL): 41 toneladas.
- Carga de teste utilizada: 46,01 toneladas.

Figura 7. Teste de carga – Single Lift.

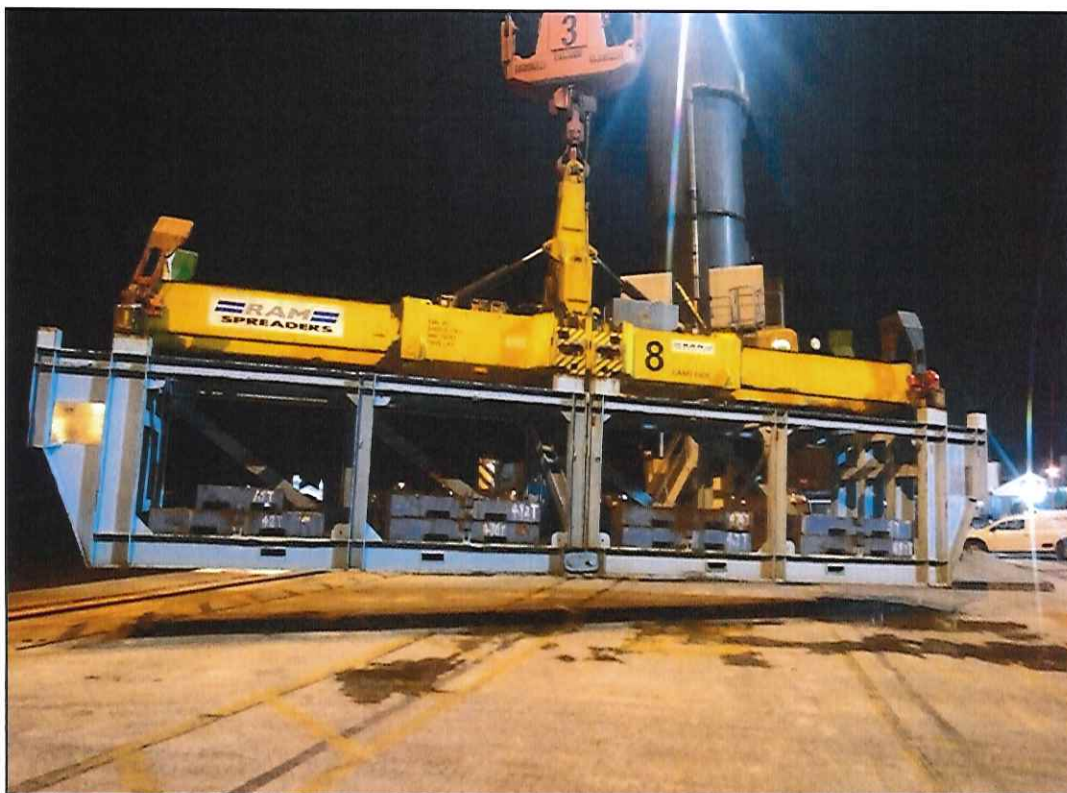
- Capacidade do equipamento (SWL): 50 toneladas.
- Carga de teste utilizada: 55,36 toneladas.

Figura 9. Teste de carga – Twin Lift.

Não foram observadas anormalidades nos dispositivos mecânicos, hidráulicos, nem estruturais, durante nem após o teste.
