LAUDO PERICIAL

CERTIFICADO DE INSPEÇÃO E TESTE DE EQUIPAMENTO

| GUINDASTE DE CAIS (PORTAINER) | | | STS-02 |
| 07-1043-TRP03-02 | 2008 | 24.080 | 100 TONELADAS |

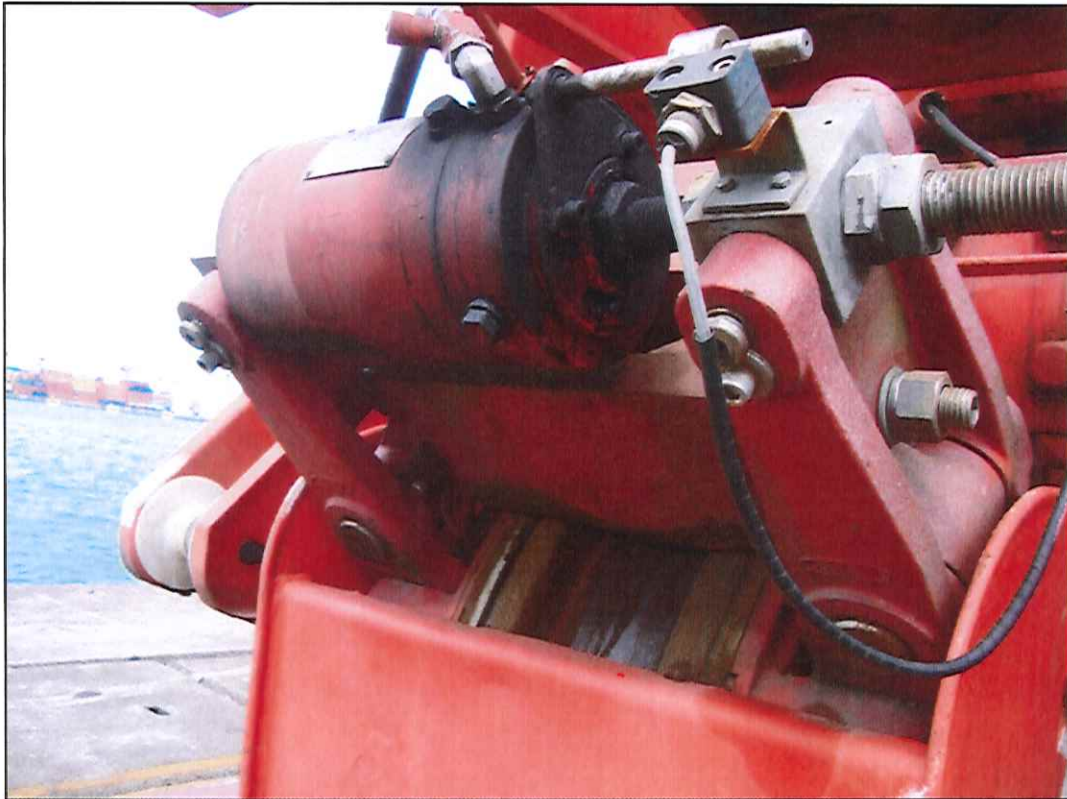
| No. | Item | OK | Não OK |
|---|--|---|---|
| 2 | Verificar a unidade hidráulica | | X |

Figura 2. Detalhe do item de check-list #02; unidades de translação do gantry 01 e 08 apresentam vestígios de vazamento de óleo hidráulico no atuador de freio de emergência.

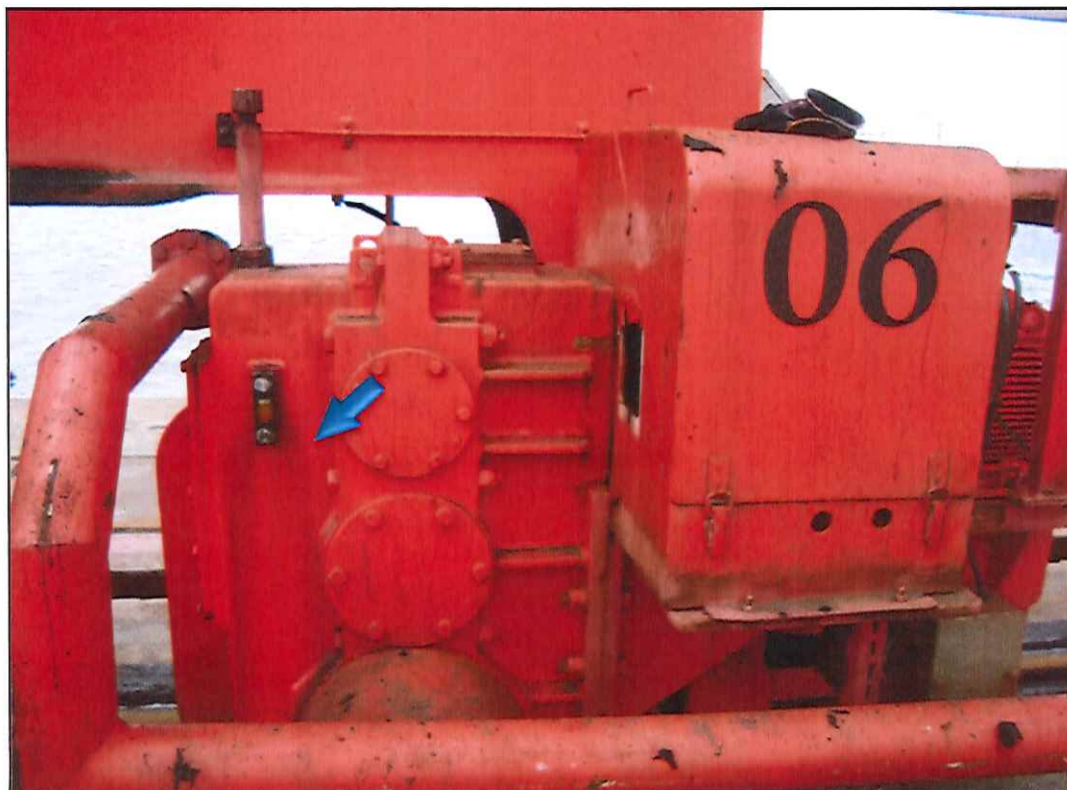
Figura 3. Detalhe do item de check-list #02; vazamento de óleo hidráulico no visor de nível da redutora da unidade de translação do gantry 06.

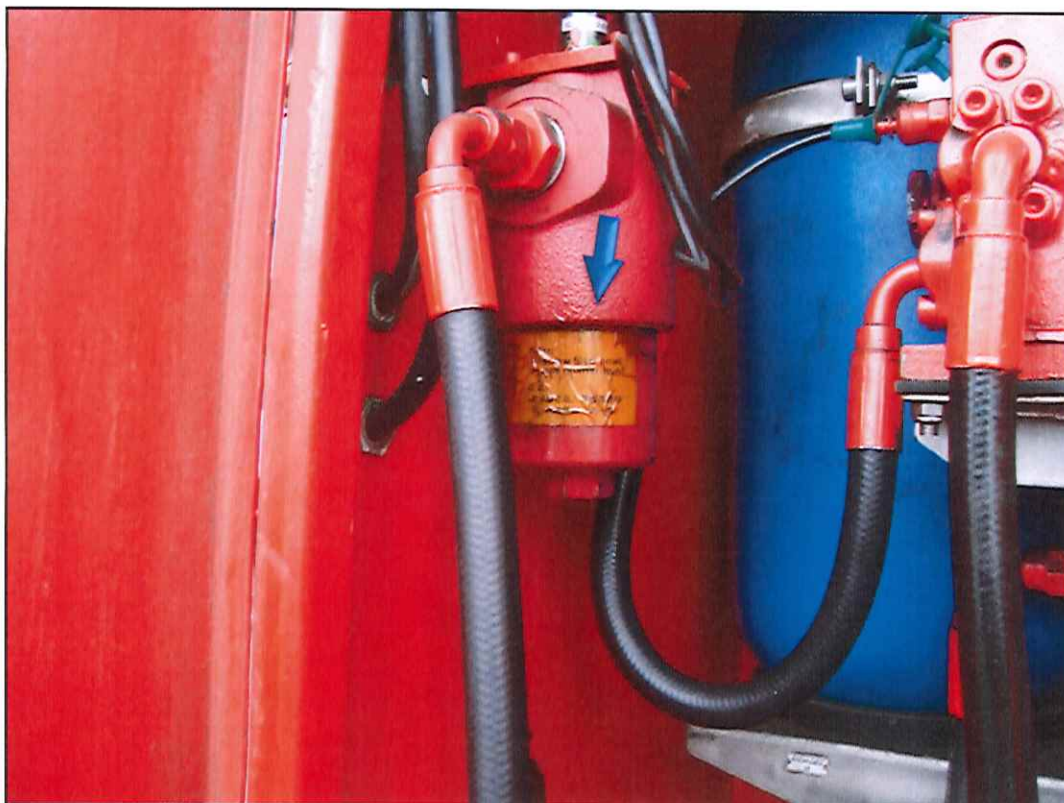
Figura 4. Detalhe do item de check-list #02; pequeno vazamento de óleo hidráulico no filtro da unidade hidráulica principal do gantry, lado mar.

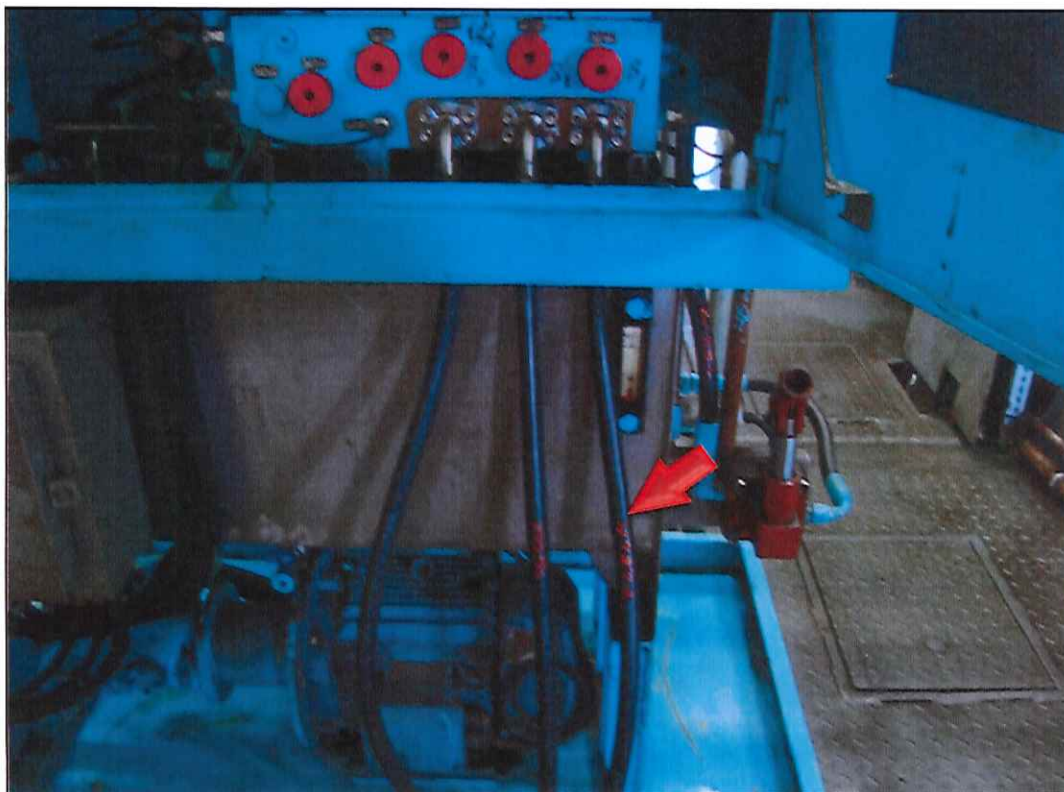
| No. | Item | OK | Não OK |
|---|--|---|---|
| 22 | Verificar vazamentos de óleo hidráulico nas unidades de freio | | X |

Figura 5. Detalhe do item de check-list #22; pequeno vazamento de óleo hidráulico nas mangueiras de atuação do freio do hoist.

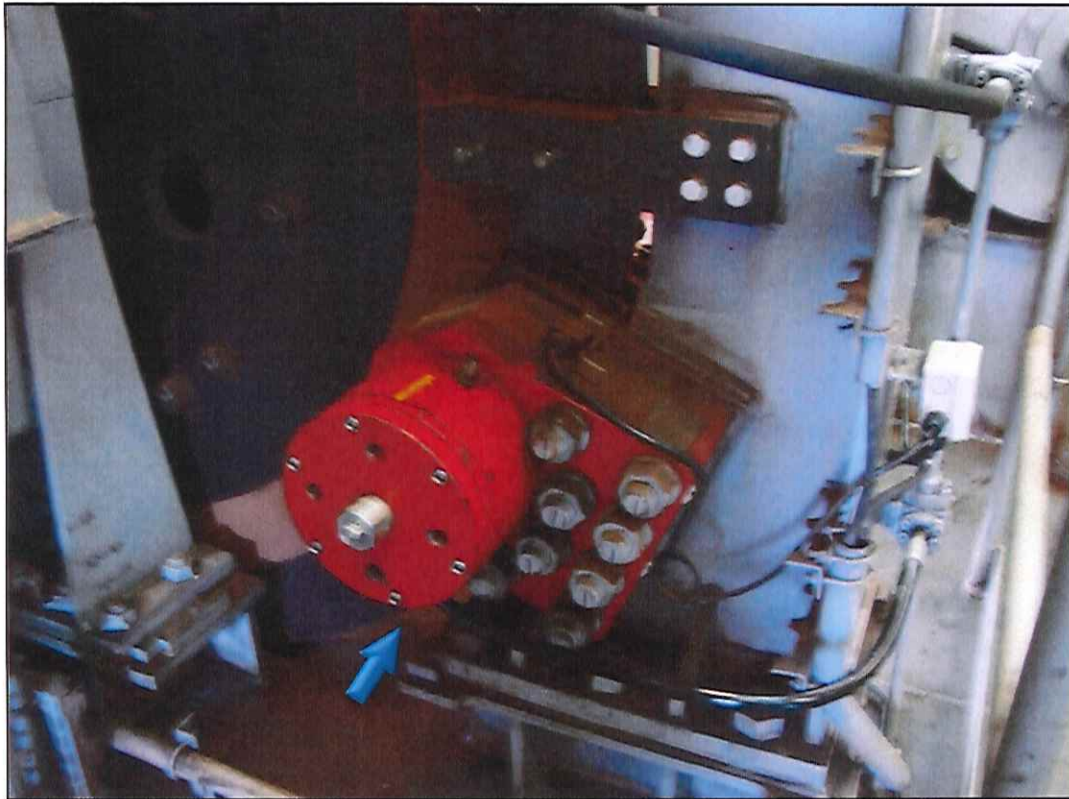
| No. | Item | OK | Não OK |
|---|--|---|---|
| 26 | Verificar a integridade das mangueiras da unidade hidráulica | | X |

Figura 6. Detalhe do item de check-list #26; pequeno vazamento de óleo hidráulico no atuador de freio de emergência do hoist, lado direito.

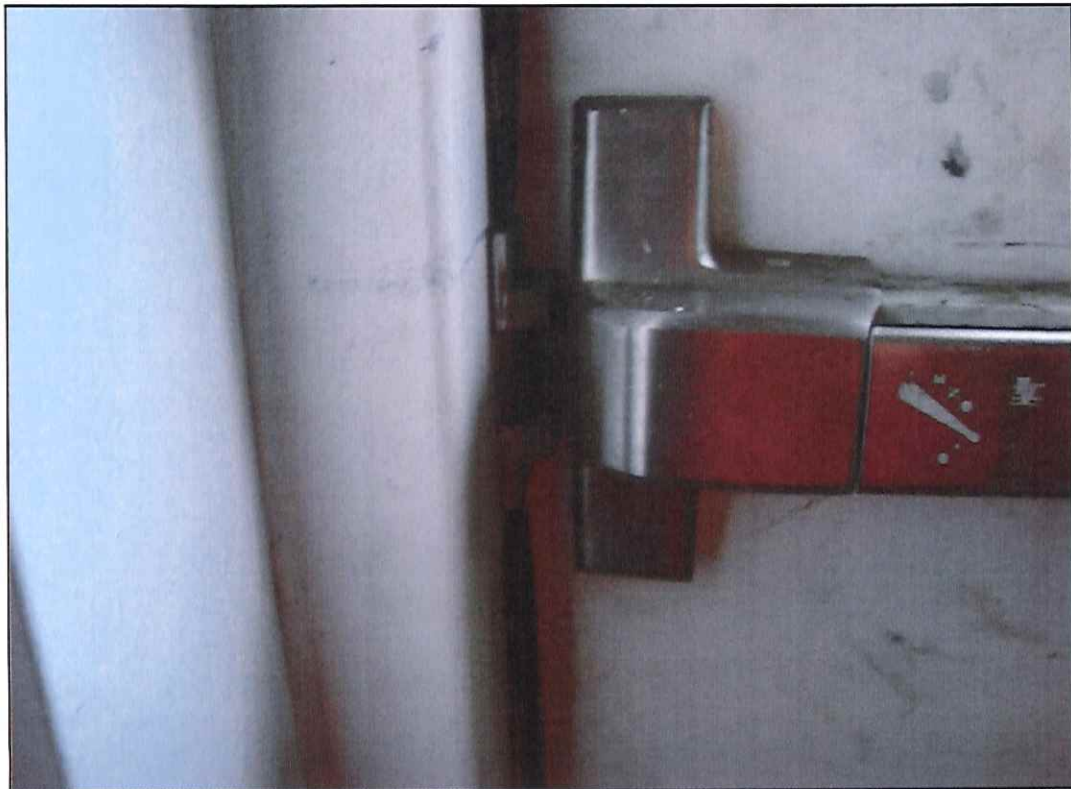
| No. | Item | OK | Não OK |
|---|--|---|---|
| 30 | Verificar que as portas e as molas das portas funcionem corretamente | | X |

Figura 7. Detalhe do item de check-list #30; porta direita de acesso à sala elétrica não abre.

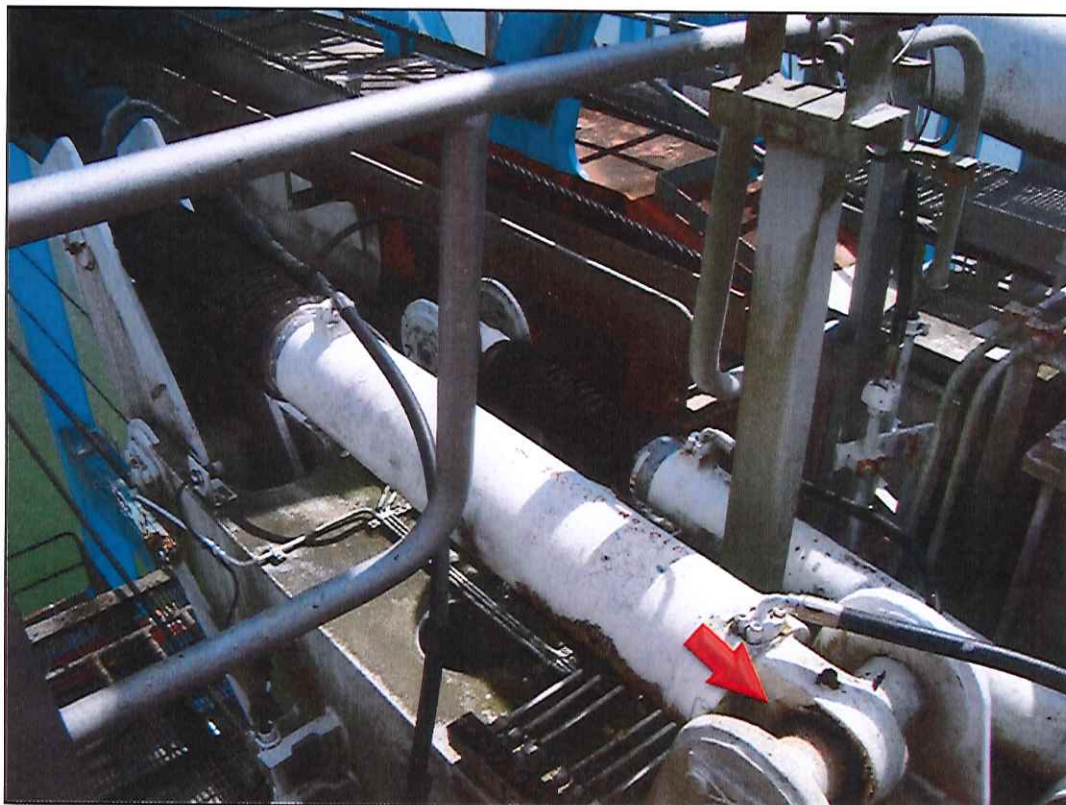
| No. | Item | OK | Não OK |
|---|--|---|---|
| 39 | Verificar cilindros hidráulicos quanto a vazamentos e corrosão | | X |

Figura 8. Detalhe do item de check-list #39; cilindro hidráulico do TLS do cabo do trolley direito apresenta desgaste em sua rótula.

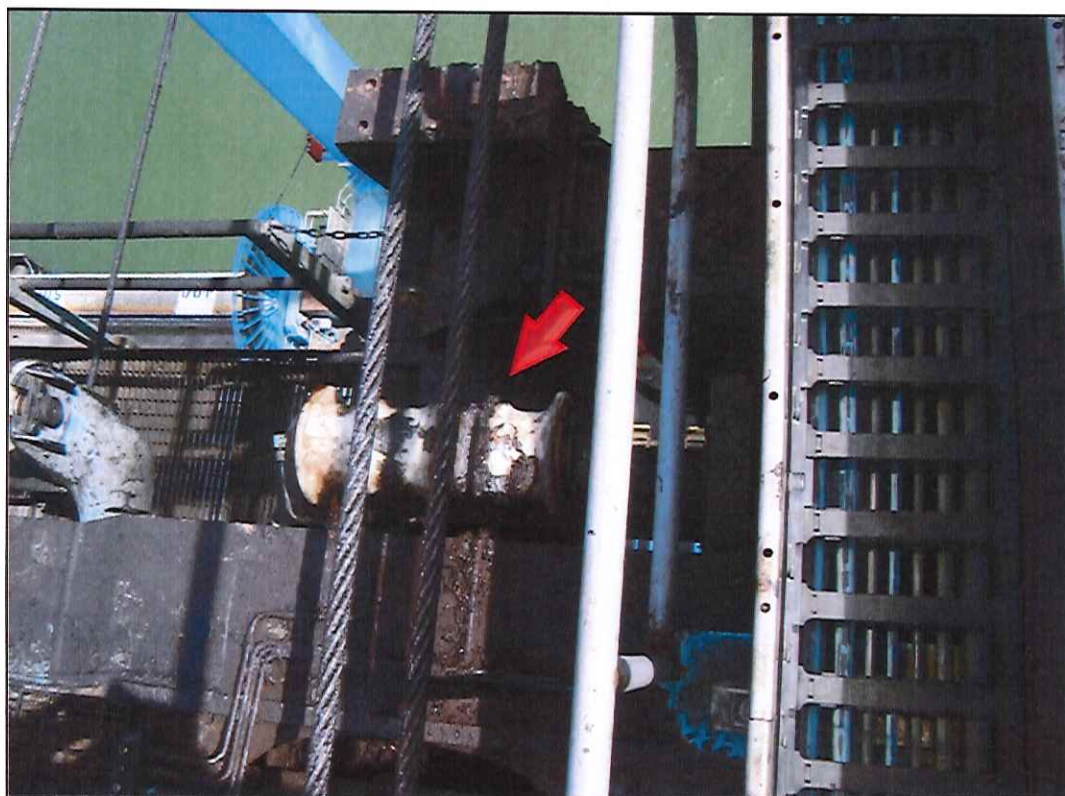
| No. | Item | OK | Não OK |
|---|--|---|---|
| 44 | Verificar a integridade das soldas dos cabos de aço | | X |

Figura 9. Detalhe do item de check-list #44; roletes de apoio dos cabos de aço do hoist do lado direito estão desgastados.

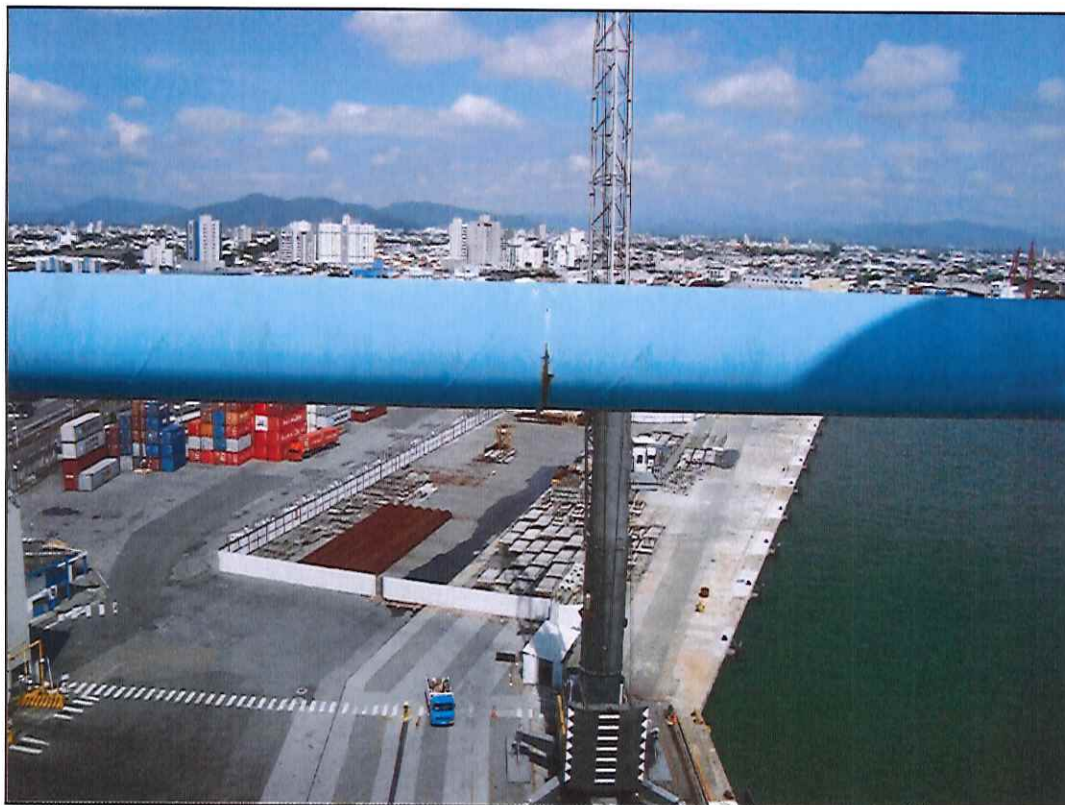
| No. | Item | OK | Não OK |
|---|--|---|---|
| 47 | Verificar integridade geral da estrutura e oxidação | | X |

Figura 10. Detalhe do item de check-list #47; corrosão na viga de ligação lateral da estrutura do pórtico, lado esquerdo.

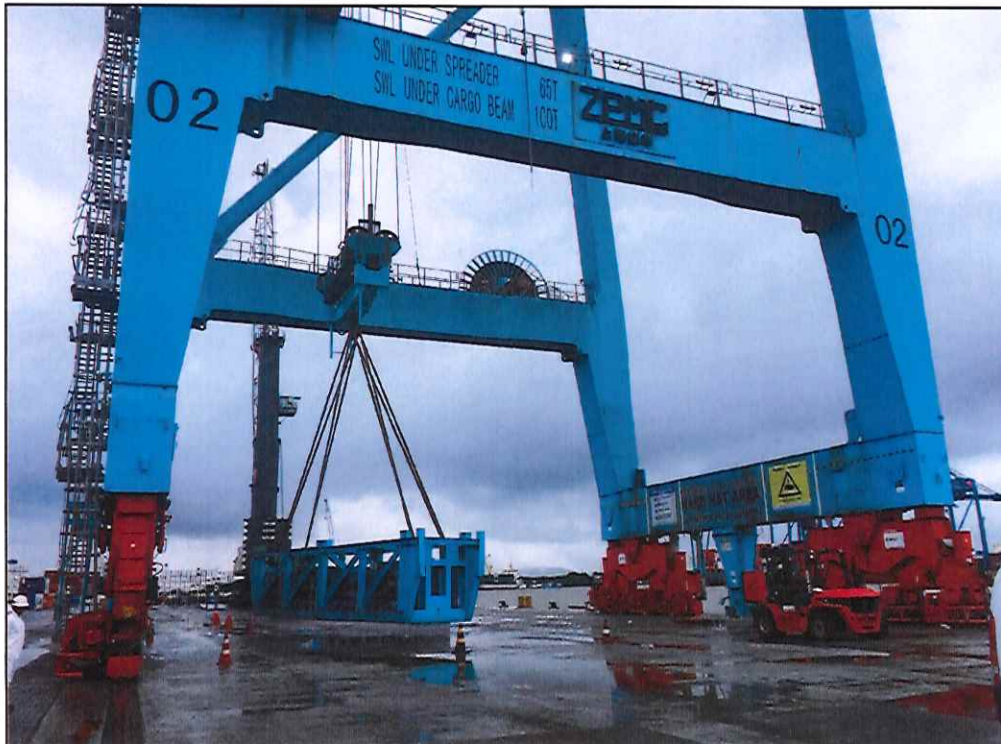
Figura 12. Teste de carga.

Não foram observadas anormalidades nos dispositivos mecânicos, hidráulicos, nem estruturais, durante nem após o teste.
