De teste de funcionamento, carga e inspeção visual do Guindaste

Equipamento: **MHC-02**

Tipo: **GUINDASTE PORTUÁRIO MÓVEL**

LAUDO PERICIAL CERTIFICADO DE INSPEÇÃO E TESTE DE EQUIPAMENTO

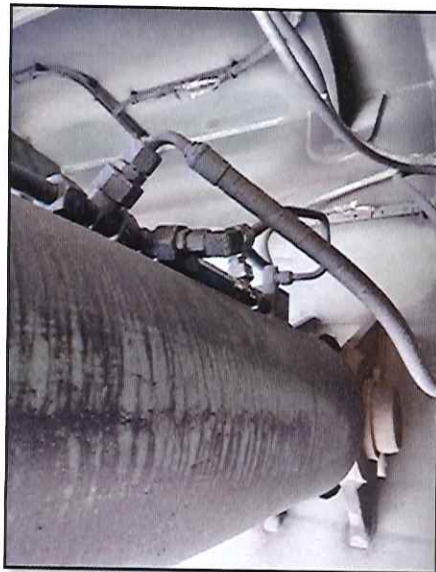
Local: Estrutura Rodante
Item # 03: pequenos vazamentos de óleo hidráulico nas conexões dos cilindros de articulação das patolas.

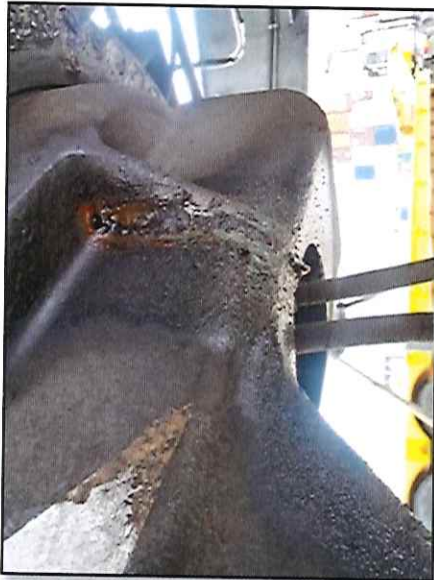
Local: Estrutura Rodante
Item # 02: vazamento de óleo hidráulico em diversos eixos de movimentação (trucks).

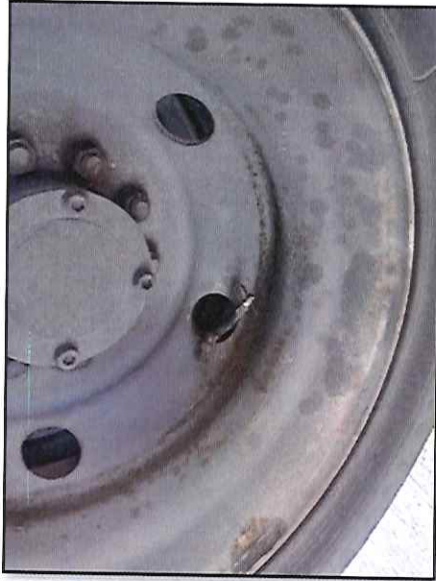
Local: Estrutura Rodante
Item # 05: sinais de corrosão em alguns aros (rodas).

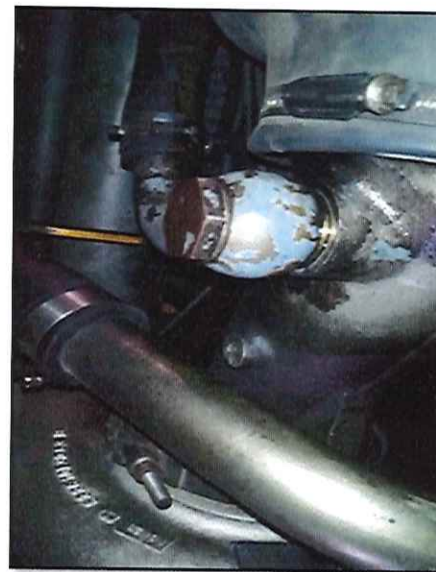
Local: Sala de Máquinas
Item # 15: necessário trocar as juntas do coletor de escape do motor diesel.

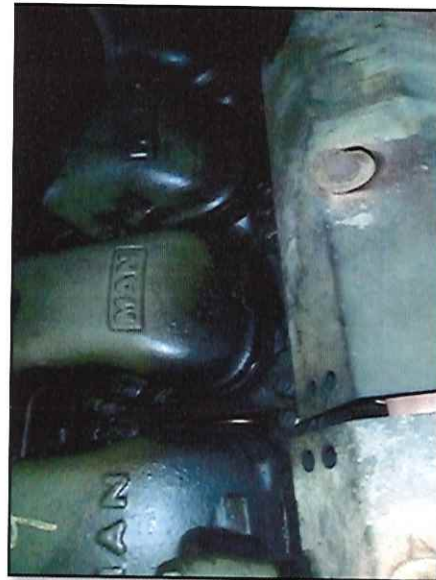
Local: Sala de Máquinas
Item # 15: vazamento de óleo pelas tampas de válvula do motor diesel.

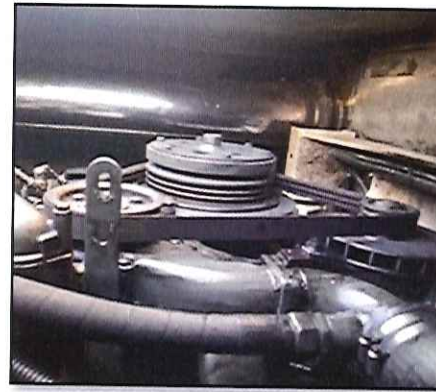
Local: Sala de Máquinas
Item # 15: proteção da correia do motor diesel está desmontada.

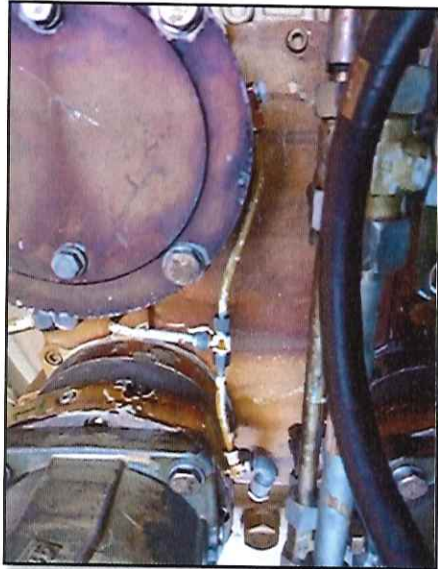
Local: Sala do Guincho
 Item # 25: pequenos vazamentos de óleo na tubulação dos freios do dromo de carga pesada (*heavy duty*).

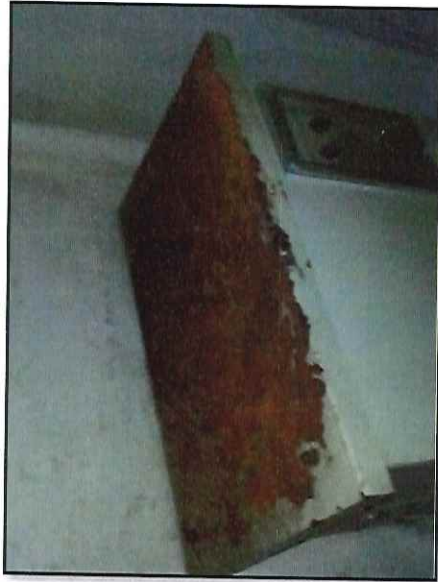
Local: Sala Elétrica
 Item # 44: corrosão sobre o painel do banco de resistência.

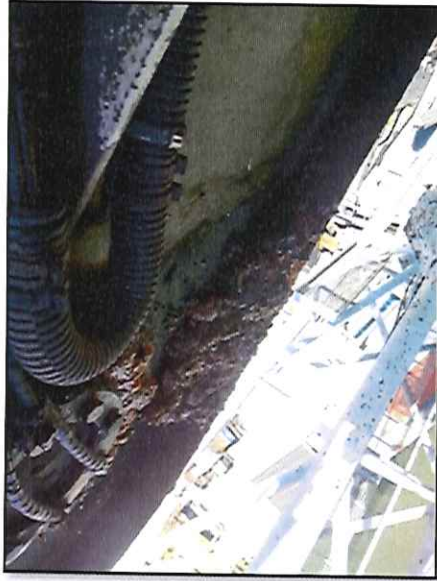
Local: Torre
 Item # 46: excesso de graxa nas polias fixas da torre do guindaste.

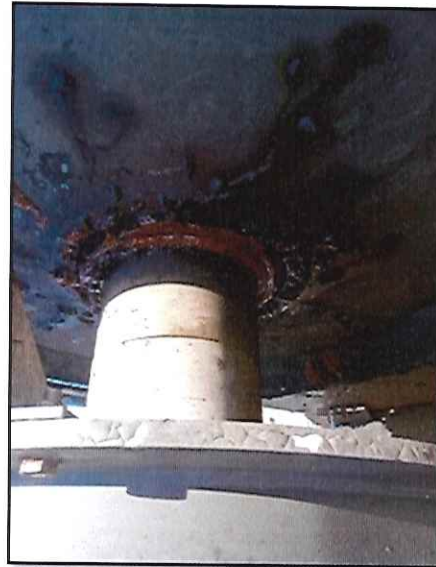
Local: Torre
 Item # 46: polias da torre sem a vedação de proteção do rolamento.

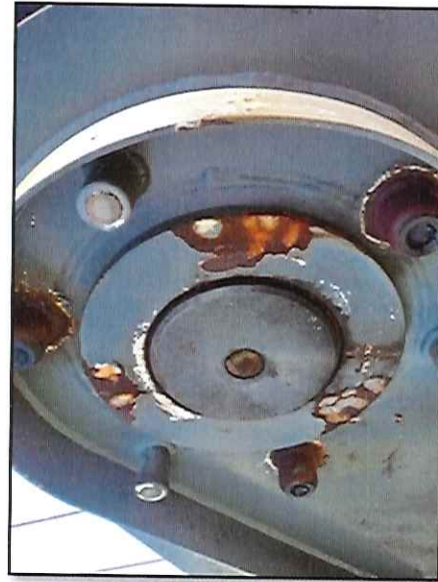
Local: Torre
 Item # 46: pontos de corrosão na estrutura das polias da torre.

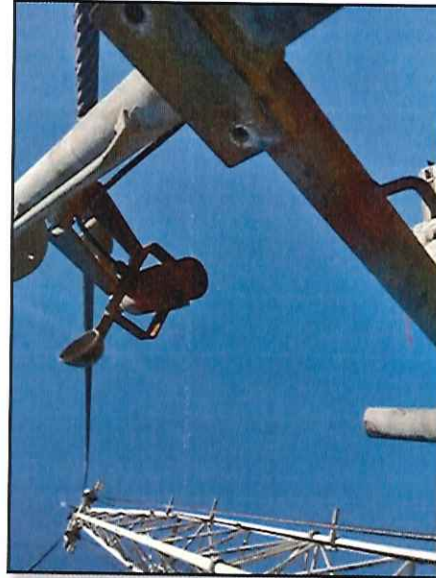
Local: Torre
 Item # 49: pontos de corrosão no suporte do anemômetro (obs: anemômetro funcionando normalmente).

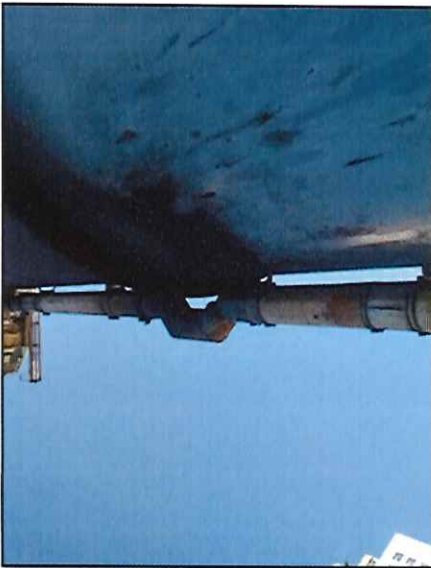
Local: Torre
Item # 51: escapamento do motor diesel furado na parte externa da torre.
Status: corrigido.

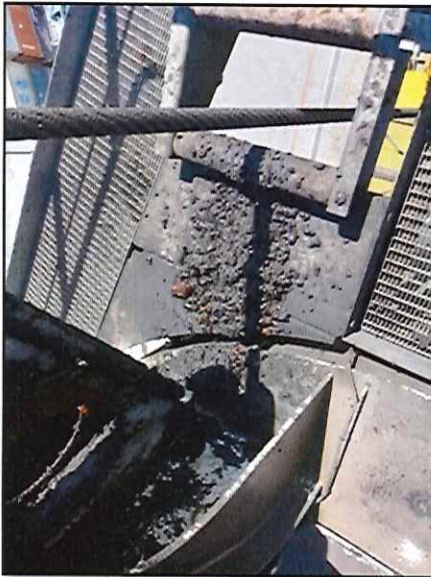
Local: Torre
Item # 51: passarela ao redor das polias da torre com excesso de graxa.

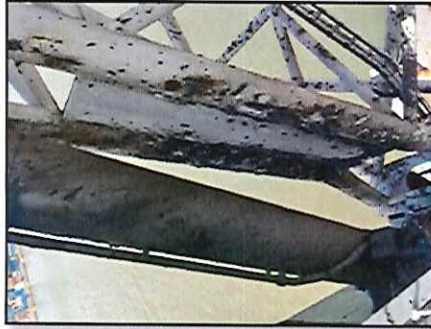
Local: Lança
Item # 52: excesso de graxa na base da lança, próximo ao cilindro de elevação.

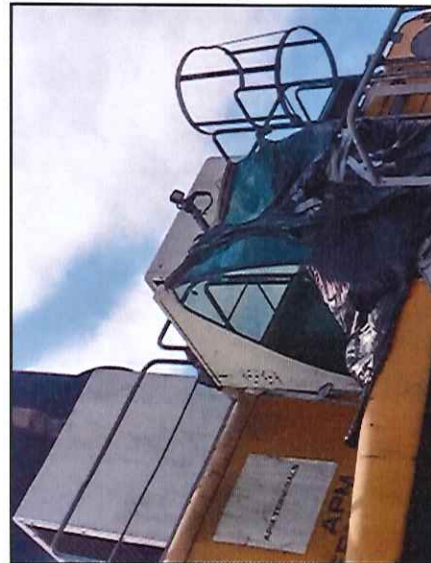
Local: Cabine Inferior
Item # 58: cabine de operação inferior está com a estrutura avariada.

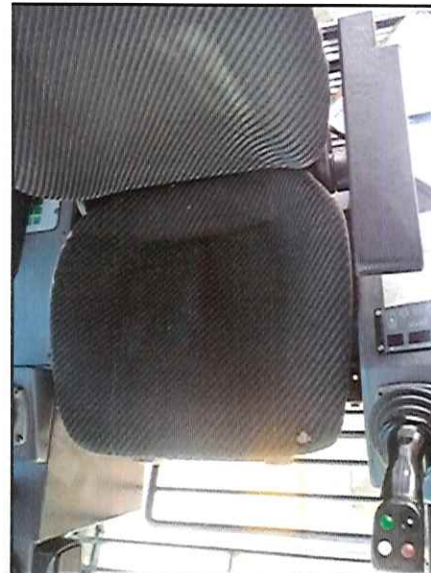
Local: Cabine Superior
Item # 60: banco do operador com alguns rasgos menores no estofamento.

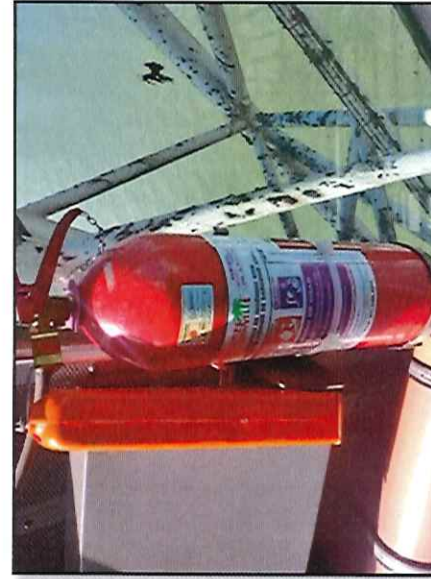
Local: Cabine Superior
Item # 61: extintor de incêndio da cabine do operador está preso com abraçadeiras plásticas.

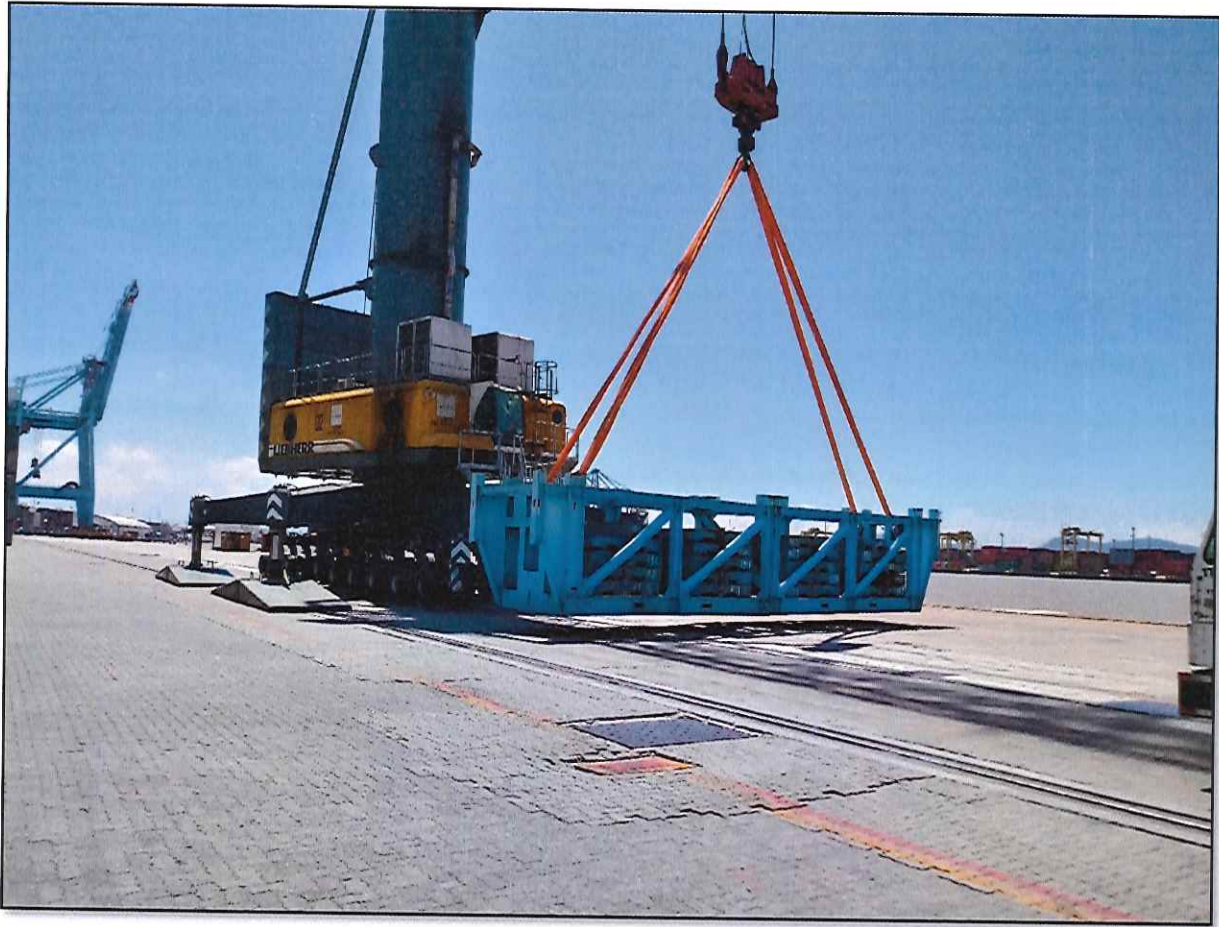
Figura 3. Teste de carga.

Não foram observadas anormalidades nos dispositivos mecânicos, hidráulicos, nem estruturais, durante nem após o teste.
