## De teste de funcionamento, carga e inspeção visual do Guindaste

Equipamento: **MHC-03**

# LAUDO PERICIAL

## CERTIFICADO DE INSPEÇÃO E TESTE DE EQUIPAMENTO

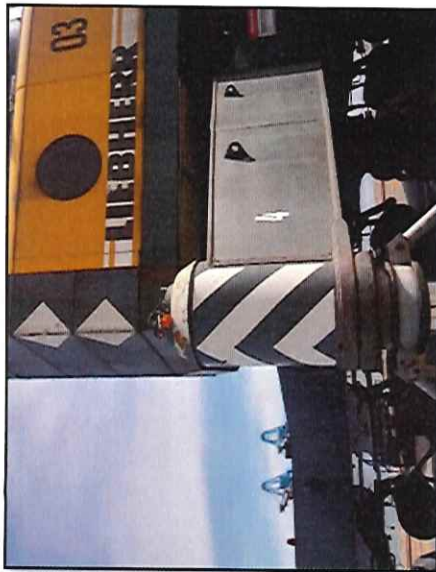
Local: Estrutura Rodante  
Item # 01: Lanterna de sinalização quebrada e oxidação na tampa do cilindro da patola #4.

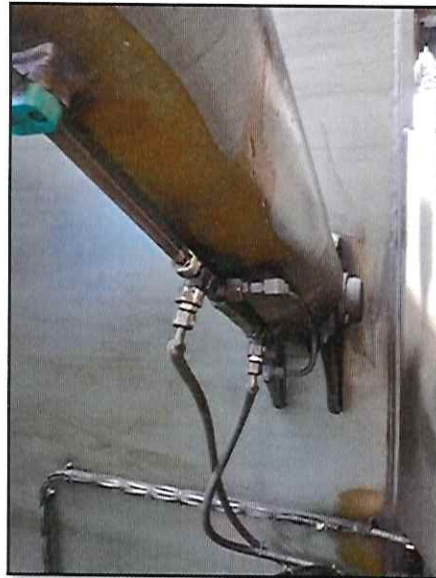
Local: Estrutura Rodante  
Item # 01: Pequeno vazamento de óleo nas conexões do braço articulado da patola #02.

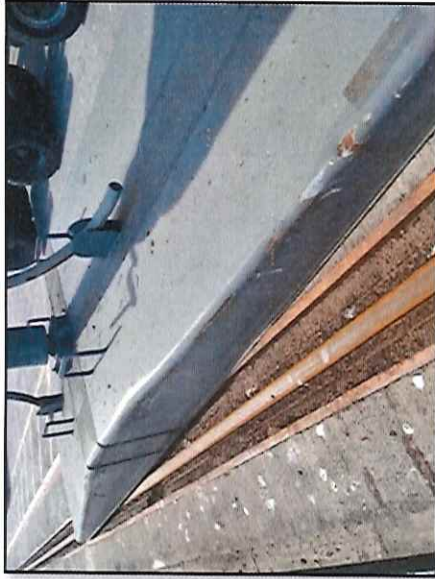
Local: Estrutura Rodante  
Item # 02: Pontos com corrosão e amassados nas sapatas das patolas de sustentação.  
Status: **corrigido.**

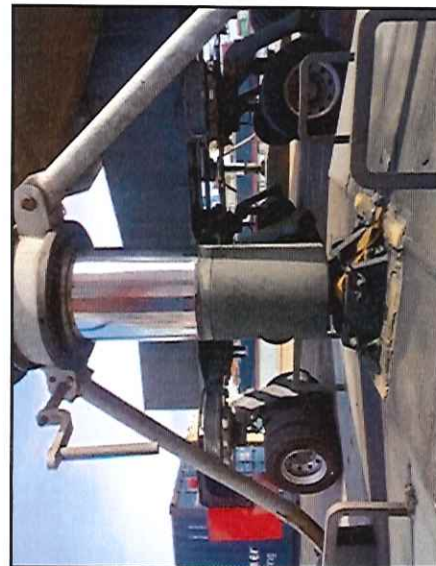
Local: Estrutura Rodante  
Item # 03: Pequeno vazamento de óleo no cilindro hidráulico da patola #04.

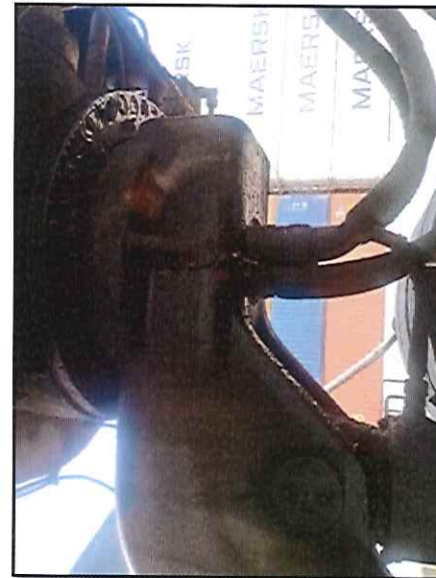
Local: Estrutura Rodante  
Item # 04: vazamento de óleo hidráulico em alguns eixos de movimentação (trucks).

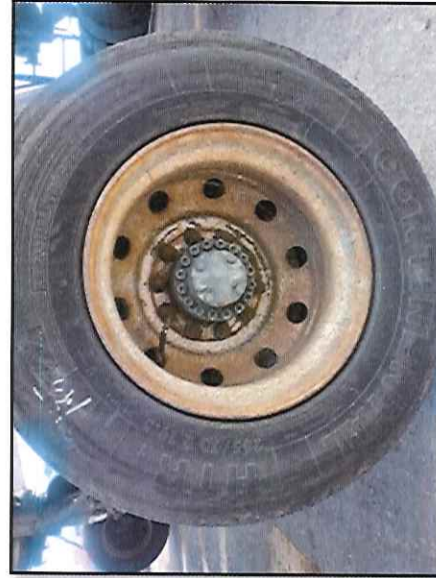
Local: Estrutura Rodante  
Item # 05: sinais de corrosão em alguns aros (rodas).

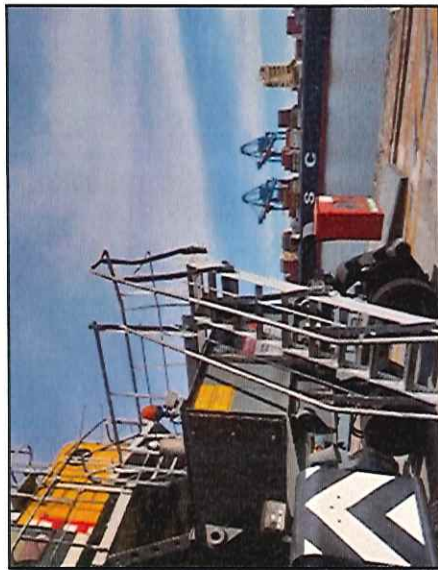
Local: Estrutura Rodante  
Item # 07: escada de acesso amassada.

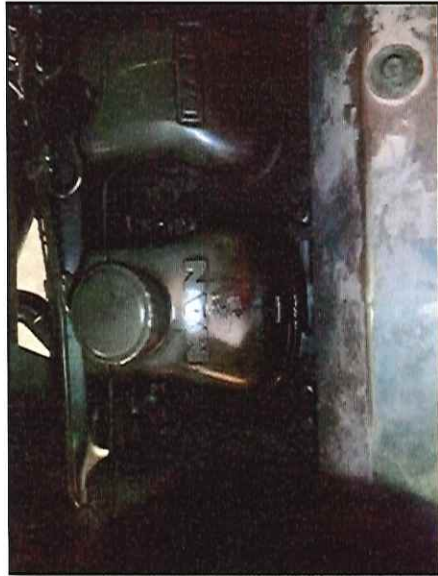
Local: Sala de Máquinas  
Item # 15: vazamento de óleo pelas tampas de válvula do motor diesel.

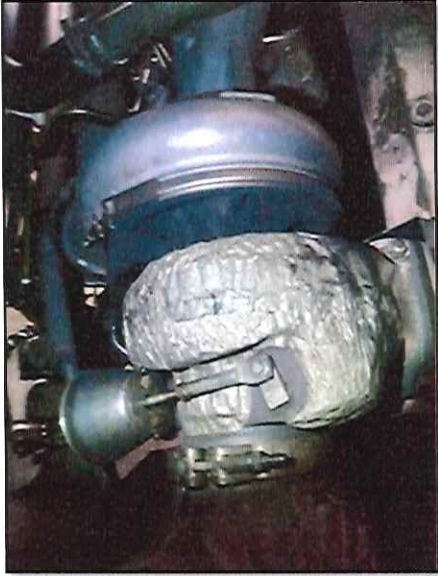
Local: Sala de Máquinas  
Item # 16: turbina do motor com vazamnto de gases de escape.

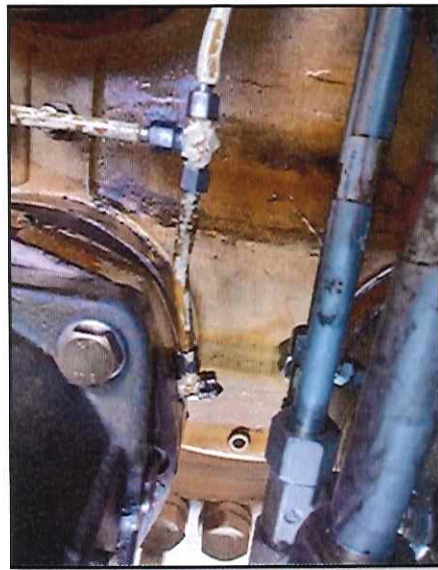
Local: Sala do Guincho  
Item # 25: Vazamento no tubo de lubrificação dos freios, dromo de carga pesada (*heavy duty*).

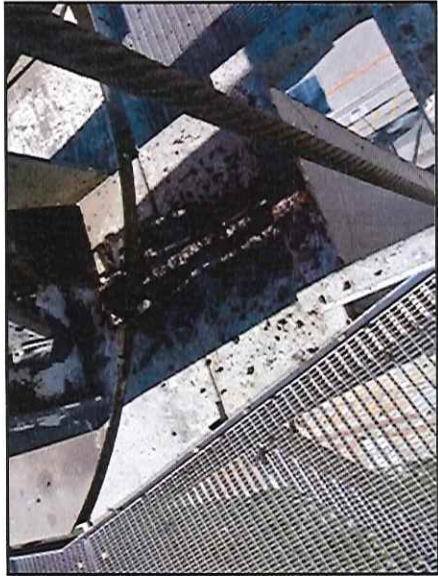
Local: Torre  
Item # 46: excesso de graxa nas polias fixas da torre do guindaste.

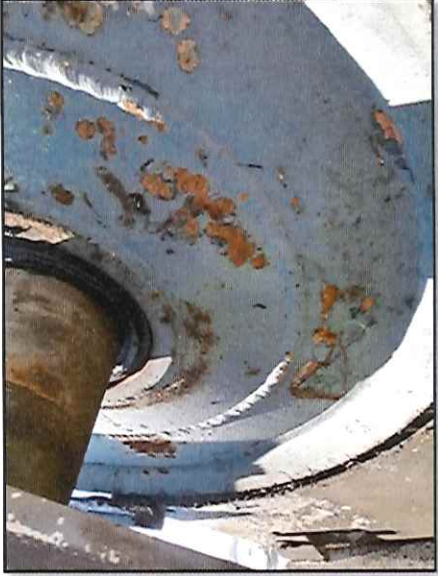
Local: Torre  
Item # 46: pontos de corrosão na estrutura das polias da torre.

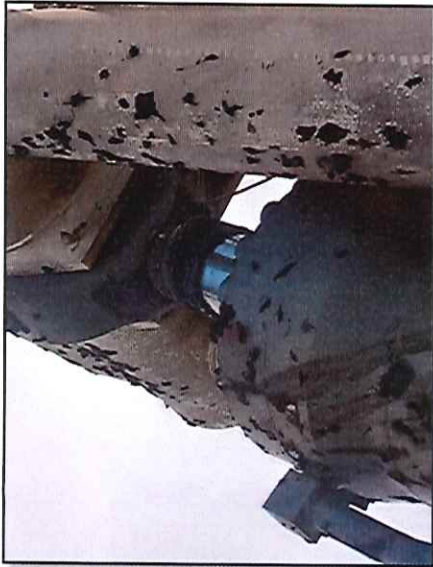
Local: Lança  
Item # 52: cilindro da lança com pequeno vazamento de óleo pela tampa.

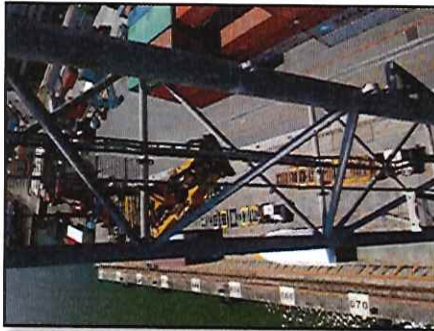
Local: Lança  
Item # 56: faltando grade da passarela de acesso para a manutenção da lança.

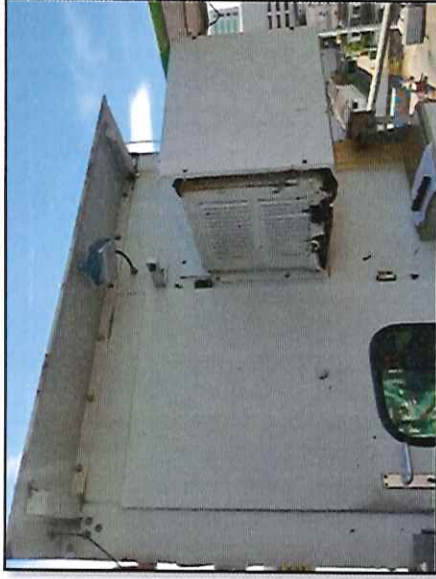
Local: Cabine  
Item # 58: cabine de operação com pontos com corrosão.

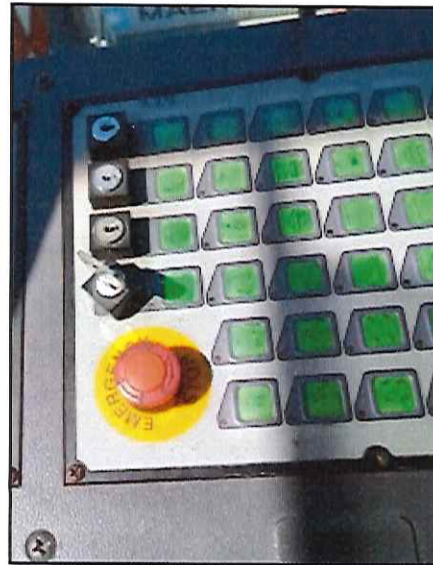
Local: Cabine  
Item # 61: no painel da cabine, a chave de ligar o equipamento está solta.

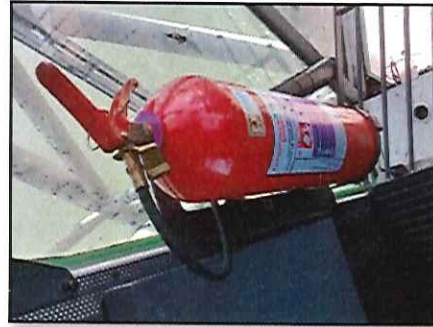
Local: Cabine  
Item # 62: extintor da cabine superior sem a abraçadeira do suporte.

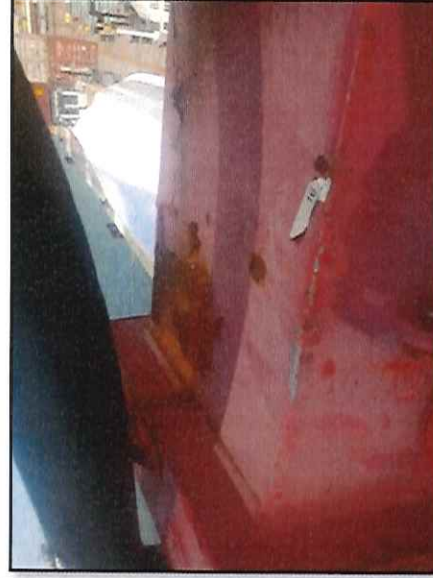
Local: Rotator  
Item # 65: pontos com corrosão na estrutura do rotator.

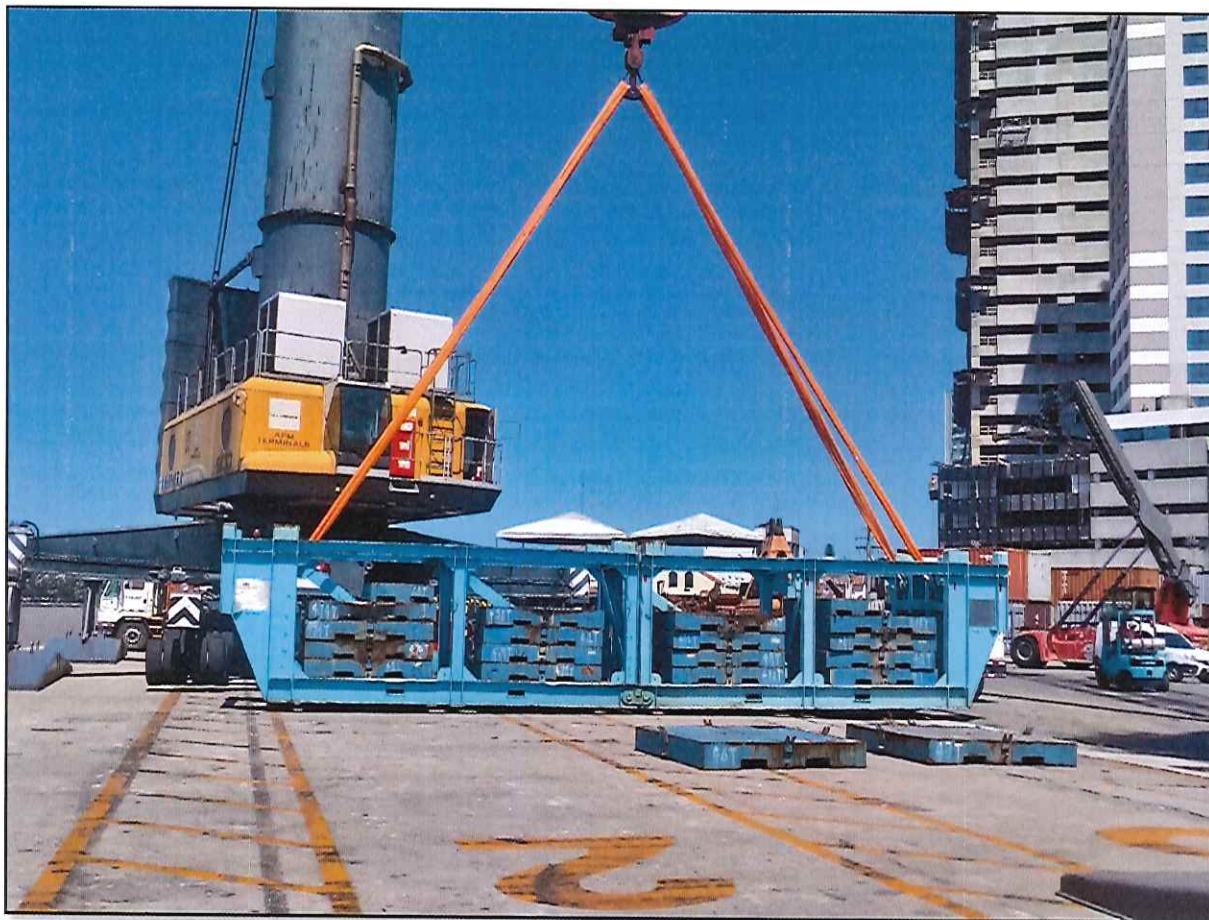
Figura 3. Teste de carga.

Não foram observadas anormalidades nos dispositivos mecânicos, hidráulicos, nem estruturais, durante nem após o teste.
