# **Certificado**

## **De teste de funcionamento, carga e inspeção visual do equipamento**

*Tipo: EMPILHADEIRA DE GRANDE PORTE (REACH-STACKER)*

# LAUDO PERICIAL

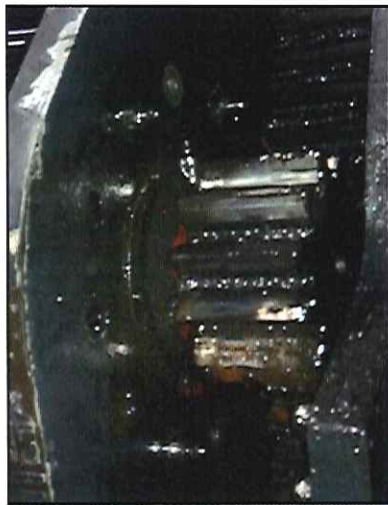
Local: Spreader  
 Item # 20: redutor de giro do spreader solto e com vazamento de óleo.  
 Status: corrigido.

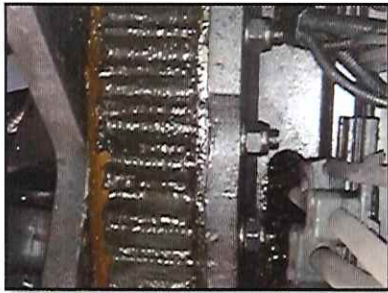
Local: Spreader  
 Item # 28: coroa de giro do spreader possui dentes quebrados, porém os mesmos estão do lado oposto à redutora de giro.

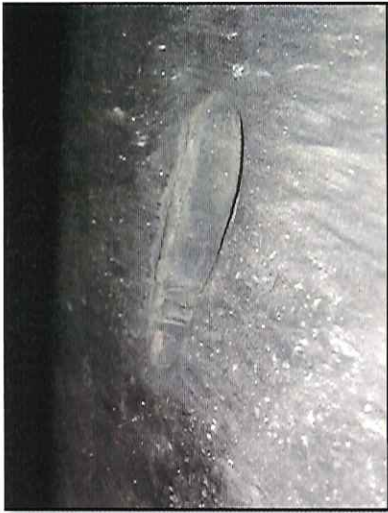
Local: Pneus  
 Item # 33: pneus dianteiros próximo do limite de uso.  
 Status: corrigido.

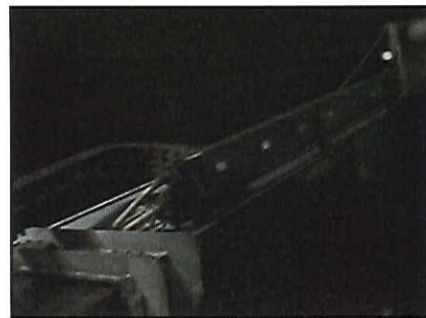
Local: Lança  
 Item # 44: calha da esteira cabletrack da lança está amassada.

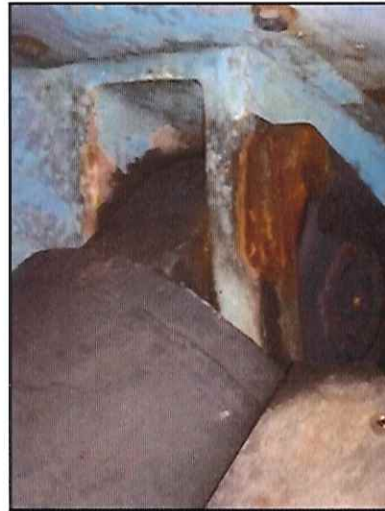
Local: Lança  
 Item # 49: pino de junção inferior do cilindro de elevação direito sem o parafuso de fixação (se encontra soldado).  
 Status: corrigido.

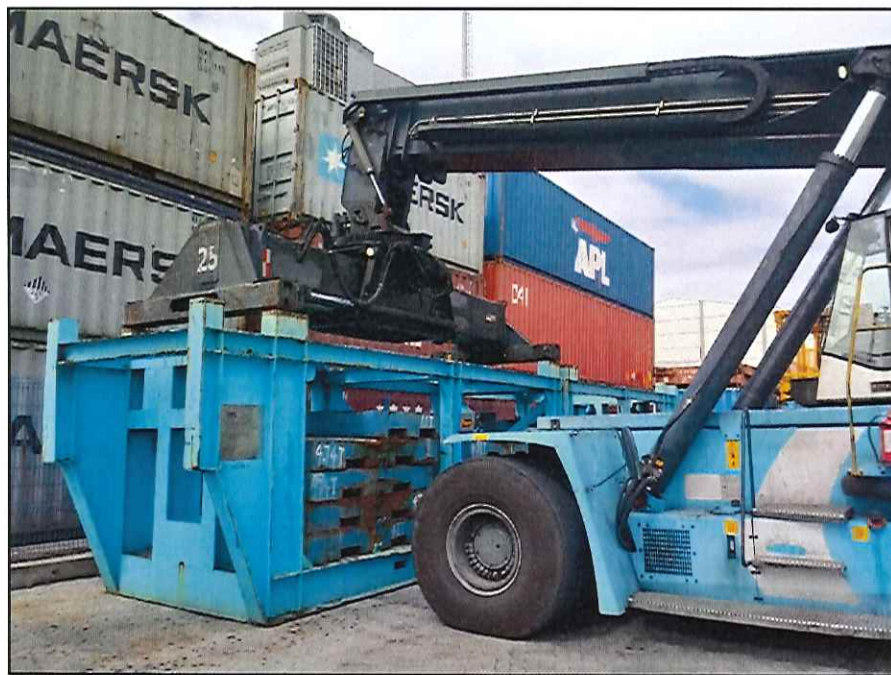
Figura 3. Teste de carga.

Não foram observadas anormalidades nos dispositivos mecânicos, hidráulicos, nem estruturais, durante nem após o teste.
