# **Certificado**

## **De teste de funcionamento, carga e inspeção visual do equipamento**

*Equipamento: RSK-26*

# LAUDO PERICIAL CERTIFICADO DE INSPEÇÃO E TESTE DE EQUIPAMENTO

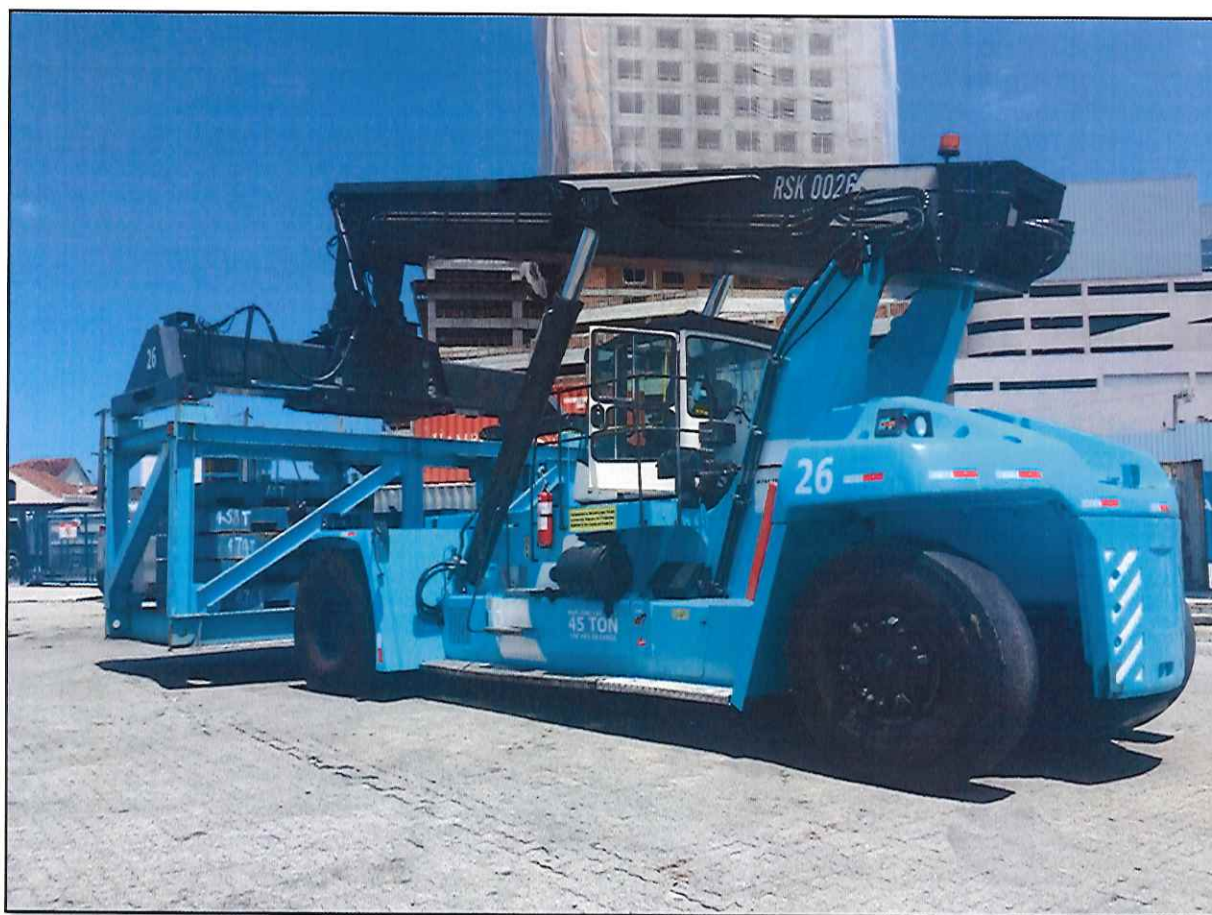
Figura 1. Empilhadeira de grande porte (Reach-Stacker), RSK-0026.

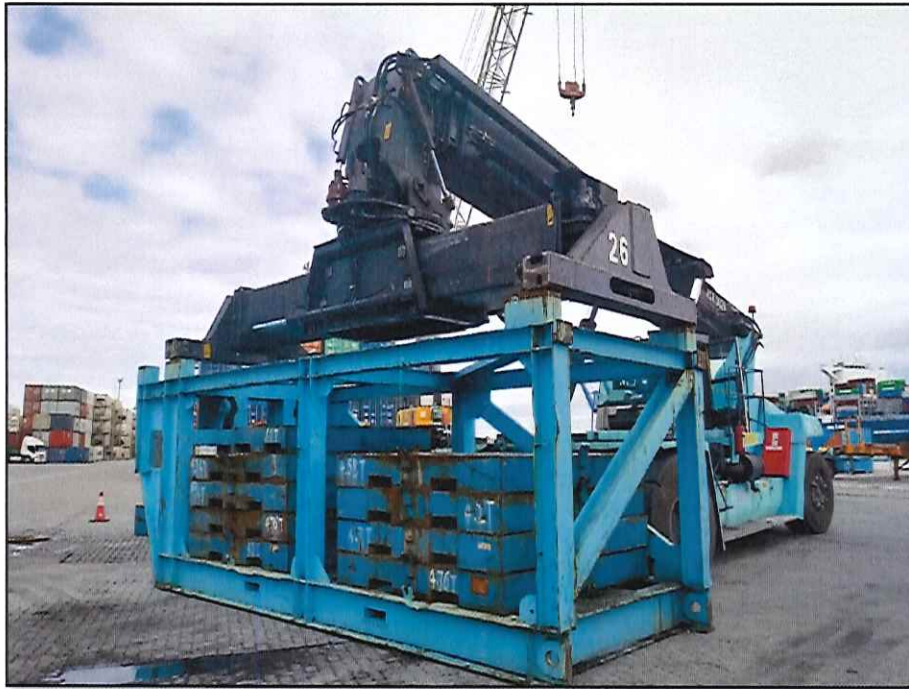
Figura 3. Teste de carga.

Não foram observadas anormalidades nos dispositivos mecânicos, hidráulicos, nem estruturais, durante nem após o teste.
