# **Certificado**

**De teste de funcionamento, carga e inspeção visual do equipamento**

*Equipamento: RSK-27*

*Tipo: EMPILHADEIRA DE GRANDE PORTE (REACH-STACKER)*

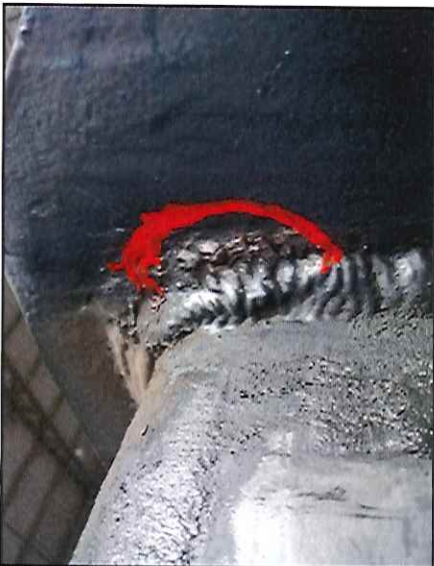
Local: Spreader  
 Item # 19: viga "T" do spreader apresentava pequena trinca na união com a asa do spreader.  
 Status: corrigido.

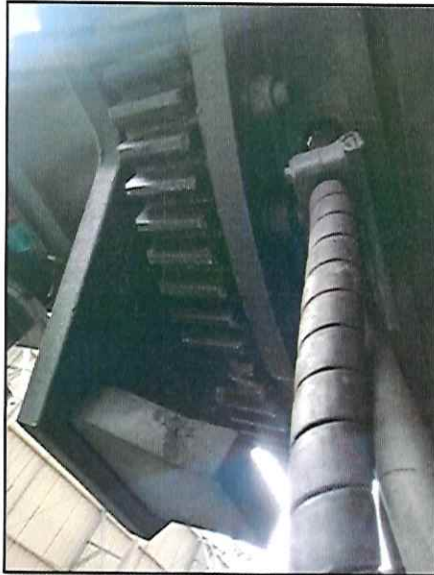
Local: Spreader  
 Item # 28: coroa de giro do spreader possui 2 dentes quebrados, porém os mesmos estão do lado oposto à redutora de giro.

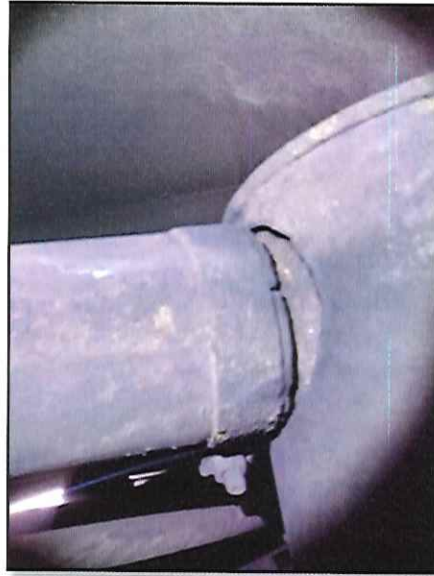
Local: Chassi  
 Item # 36: silencioso do escape quebrado, soltando fuligem.  
 Status: corrigido.

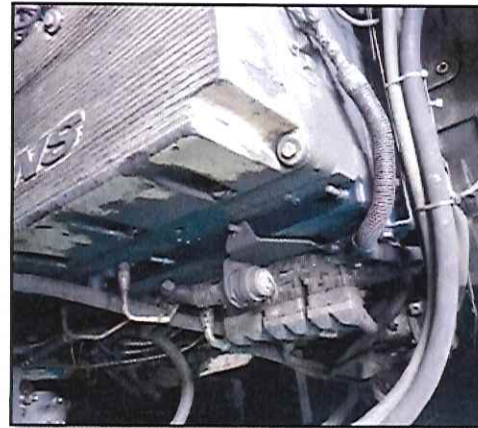
Local: Motor  
 Item # 59: vazamento na tampa de válvulas do motor diesel, parafuso espanado.

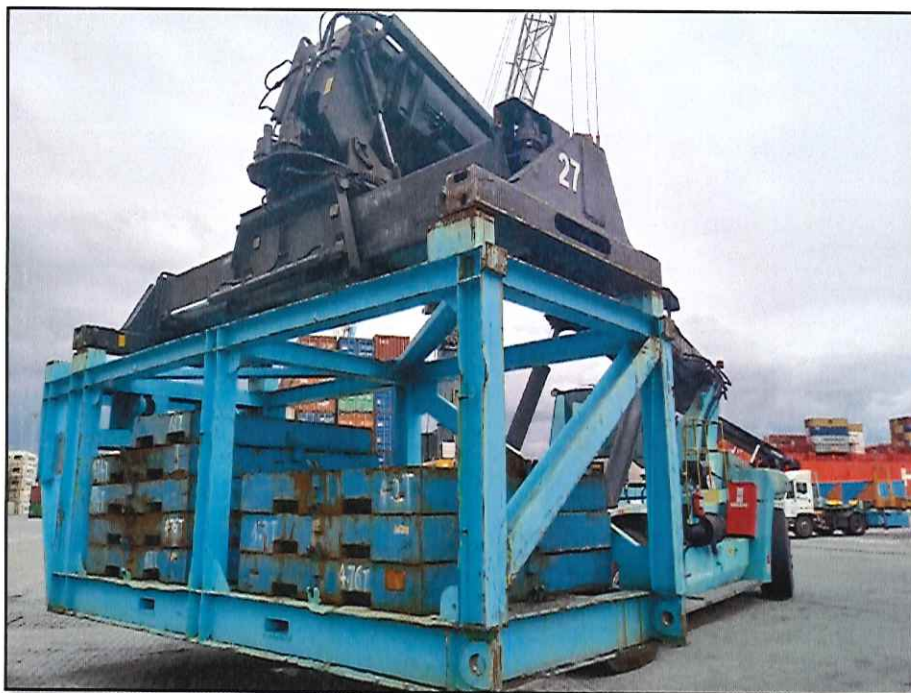
Figura 3. Teste de carga.

Não foram observadas anormalidades nos dispositivos mecânicos, hidráulicos, nem estruturais, durante nem após o teste.
