# **Certificado**

**De teste de funcionamento, carga e inspeção visual do equipamento**

*Equipamento: RSK-29*

# LAUDO PERICIAL

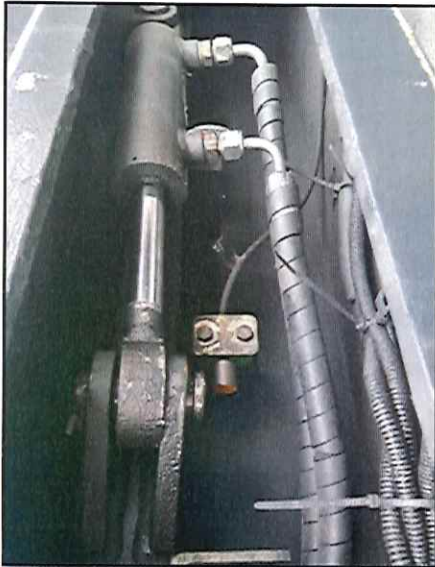
Local: Spreader  
Item # 22: pequeno vazamento em ambos cilindros de tracamento dos *twist-locks*.  
Status: corrigido.

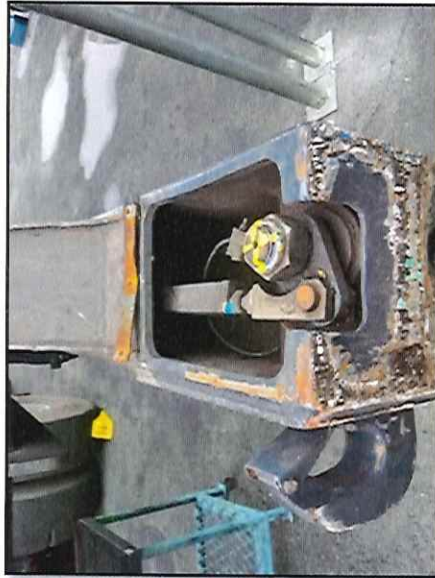
Local: Spreader  
Item # 27: falta uma das borrachas de proteção dos sensores de aterrizagem do spreader.  
Status: corrigido.

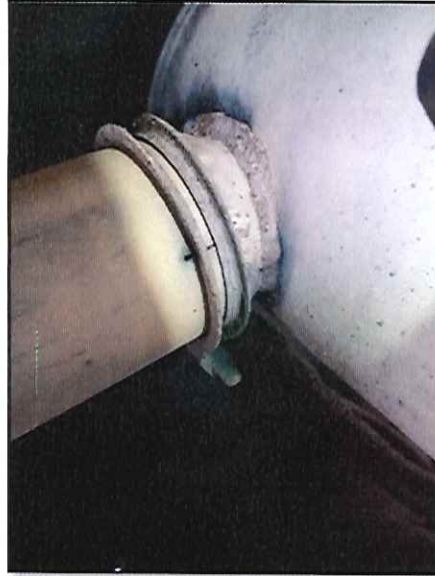
Local: Chassi  
Item # 36: silencioso do escape quebrado no tubo de saída.  
Status: corrigido.

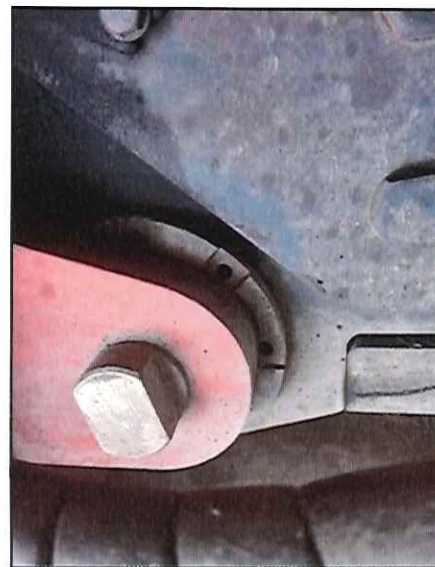
Local: Direção  
Item # 39: desgaste nos componentes da bucha da balança de direção.  
Status: corrigido.

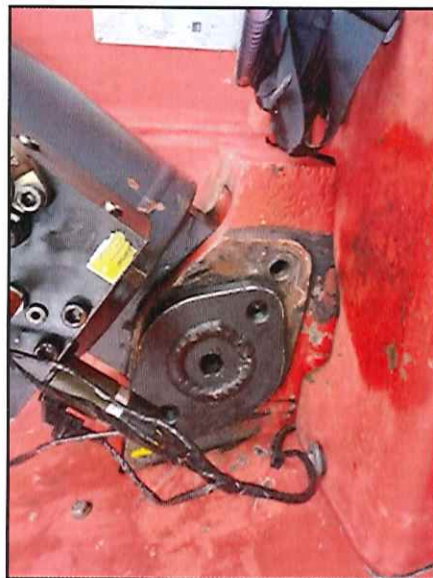
Local: Lança  
Item # 42: pequeno vazamento de óleo no bloco hidráulico do cilindro de elevação, lado esquerdo.  
Status: corrigido.

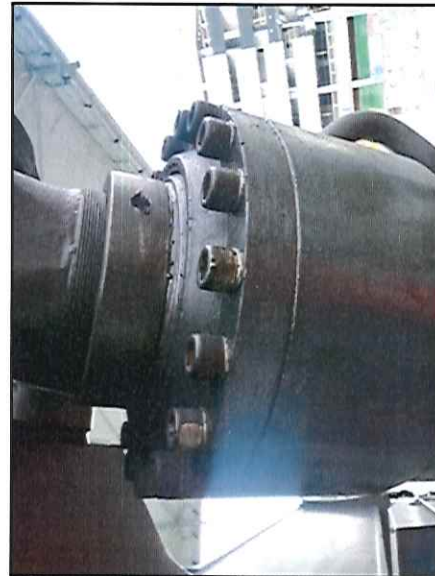
Local: Lança  
Item # 42: vazamento de óleo pelo cilindro de elevação da lança, lado direito.  
Status: corrigido.

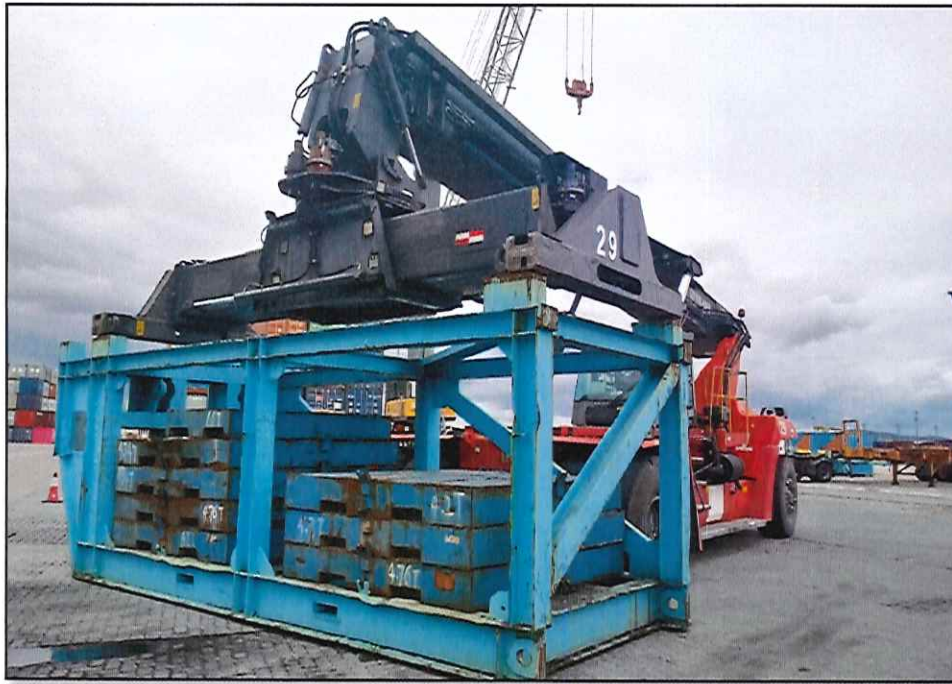
Figura 3. Teste de carga.

Não foram observadas anormalidades nos dispositivos mecânicos, hidráulicos, nem estruturais, durante nem após o teste.
