Certificado

De teste de funcionamento, carga e inspeção visual do equipamento

Tipo: EMPILHADEIRA DE GRANDE PORTE (REACH-STACKER)

LAUDO PERICIAL CERTIFICADO DE INSPEÇÃO E TESTE DE EQUIPAMENTO

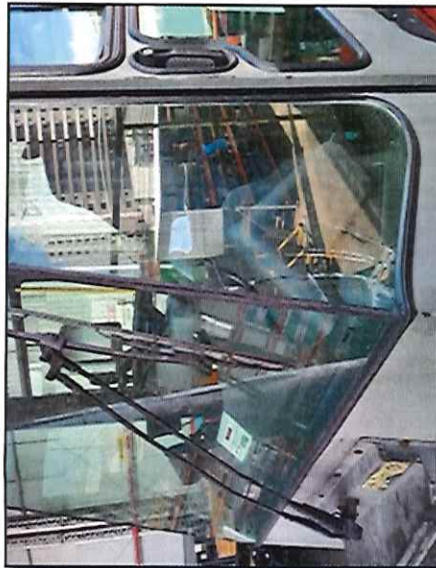
Local: Cabine
Item # 04: vidros laterais da cabine trincados.
Status: corrigido.

| CABINE | | |
|---|--|---|
| 4 | Verificar integridade dos pára-brisas, limpadores e esguichos | corrigido |

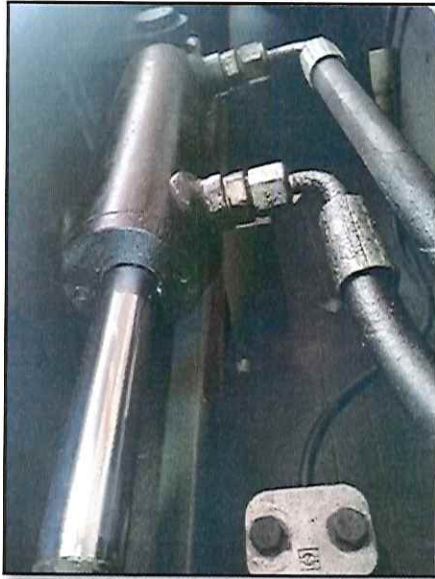
Local: Spreader
Item # 22: vazamento de óleo hidráulico em ambos cilindros de acionamento dos *twist-locks*.
Status: corrigido.

| CABINE | | |
|---|--|---|
| 22 | Verificar vazamento hidráulico e integridade nos cilindros de acionamento do <i>twist-lock</i> | corrigido |

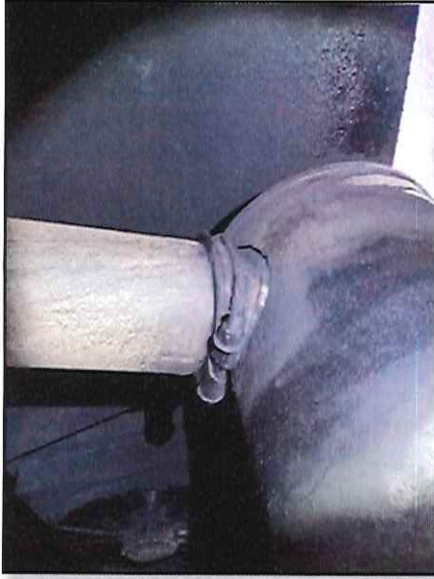
Local: Chassi
Item # 36: silenciador do escape quebrado no tubo de saída.
Status: corrigido.

| CABINE | | |
|---|--|---|
| 36 | Verificar integridade e fixação do sistema de exaustão de gases do motor diesel | corrigido |

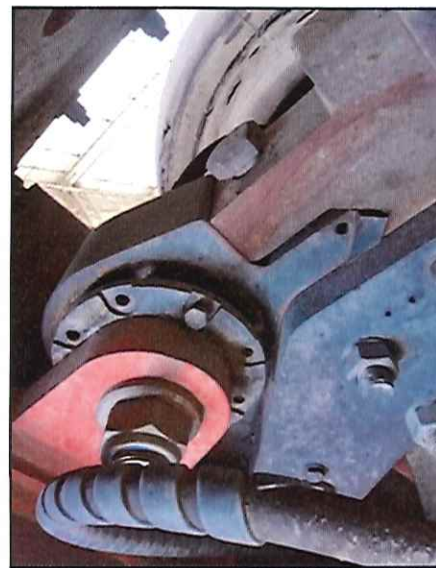
Local: Direção
Item # 39: desgaste nos componentes da bucha da balança de direção.
Status: corrigido.

| CABINE | | |
|---|--|---|
| 39 | Verificar integridade e conservação da manga de eixo e link articulador de direção | corrigido |

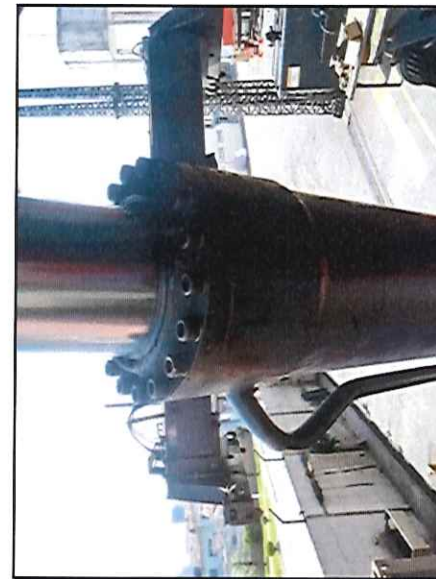
Local: Lança
Item # 42: pequeno vazamento de óleo pelo cilindro de elevação, lado esquerdo.
Status: corrigido.

| CABINE | | |
|---|--|---|
| 42 | Verificar vazamentos nos cilindros de elevação e no bloco do pé do cilindro | corrigido |

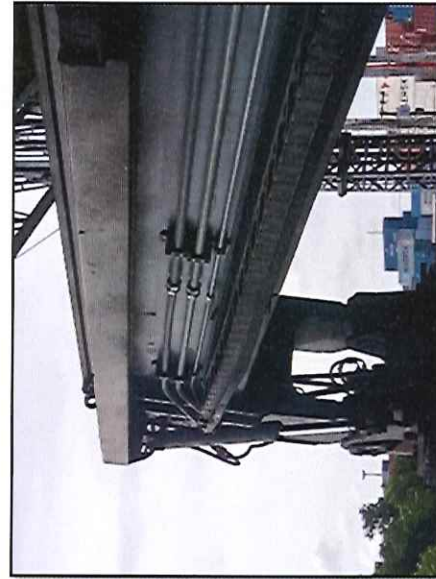
Local: Lança
Item # 45: calha da esteira *cabltrack* da lança está amassada.
Status: corrigido.

| CABINE | | |
|---|--|---|
| 45 | Verificar integridade e vazamentos das mangueiras hidráulicas da esteira porta cabos (<i>cabltrack</i>) | corrigido |

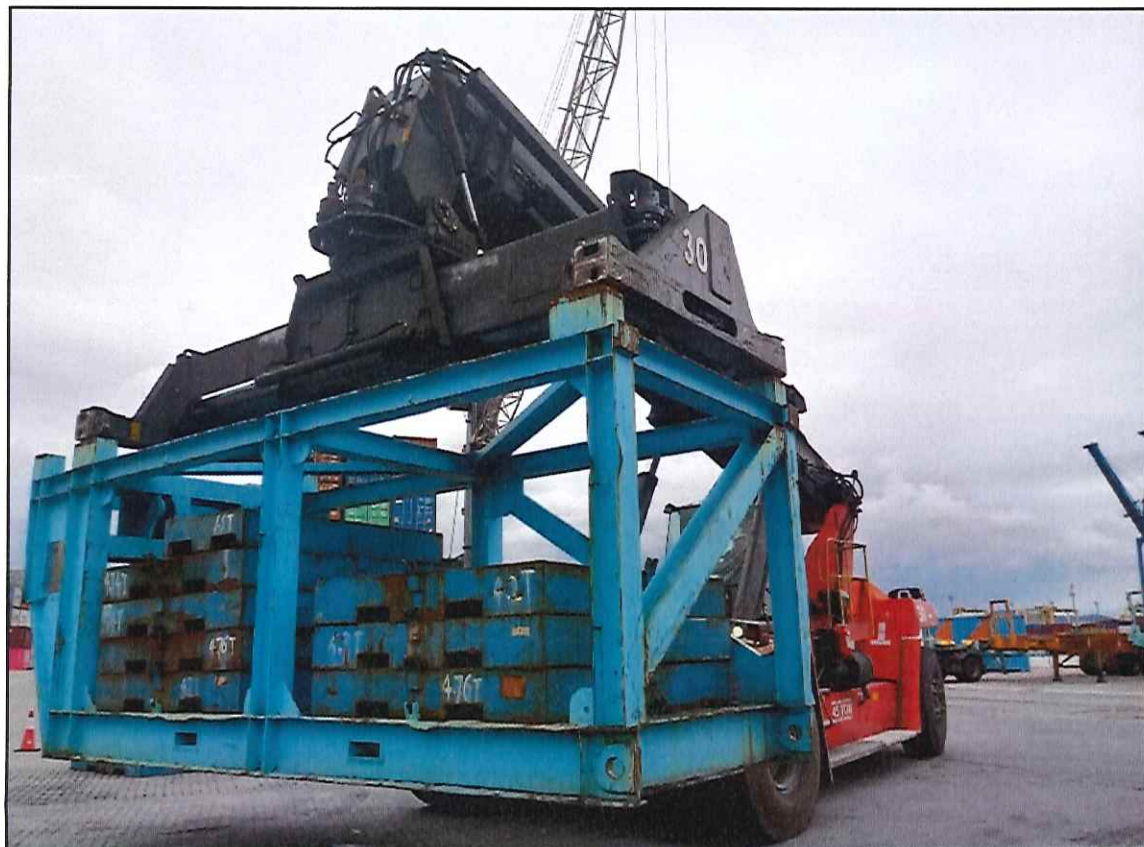
Figura 3. Teste de carga.

Não foram observadas anormalidades nos dispositivos mecânicos, hidráulicos, nem estruturais, durante nem após o teste.
