# **Certificado**

## **De teste de funcionamento, carga e inspeção visual do equipamento**

*Equipamento: RSK-31*

# LAUDO PERICIAL CERTIFICADO DE INSPEÇÃO E TESTE DE EQUIPAMENTO

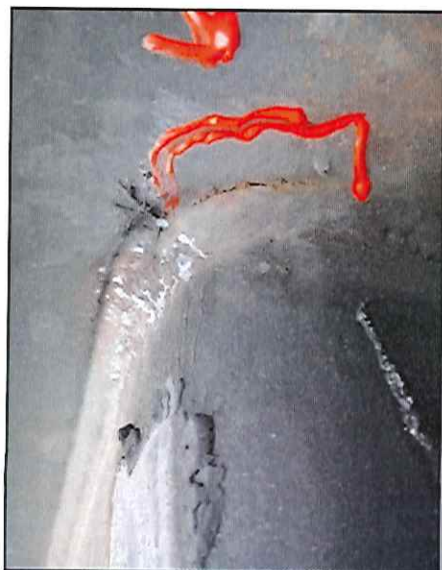
Local: Spreader  
Item # 19: pequena trinca no T da asa do spreader.

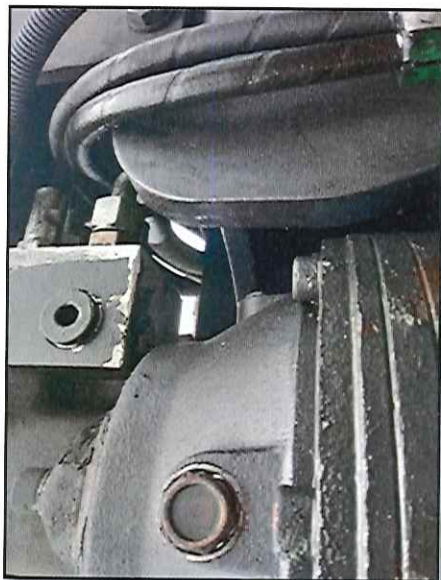
Local: Spreader  
Item # 21: vazamento de óleo hidráulico no bloco do motor de abertura do spreader.  
Status: corrigido.

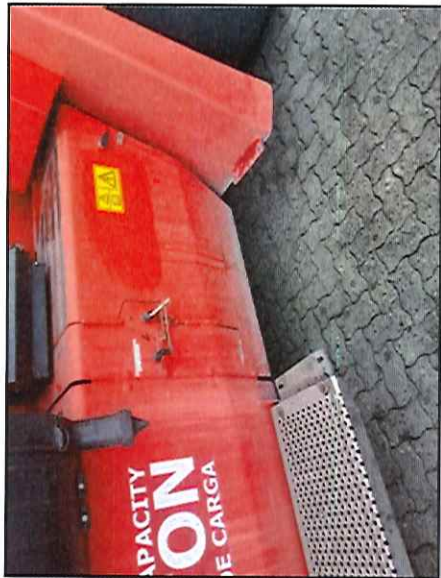
Local: Chassi  
Item # 30: falta um dos estribos do lado direito da máquina (lado oposto ao acesso à cabine).

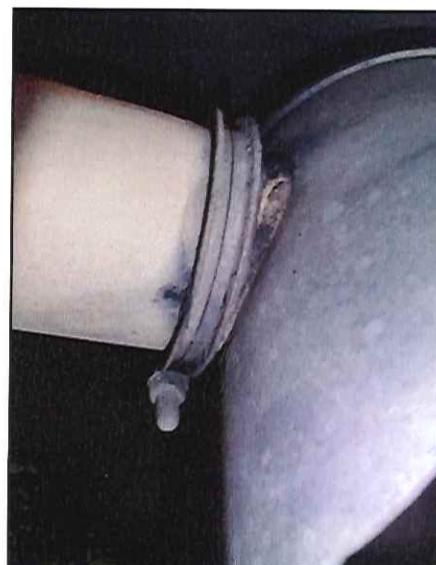
Local: Chassi  
Item # 36: silencioso do escape quebrado no tubo de saída.

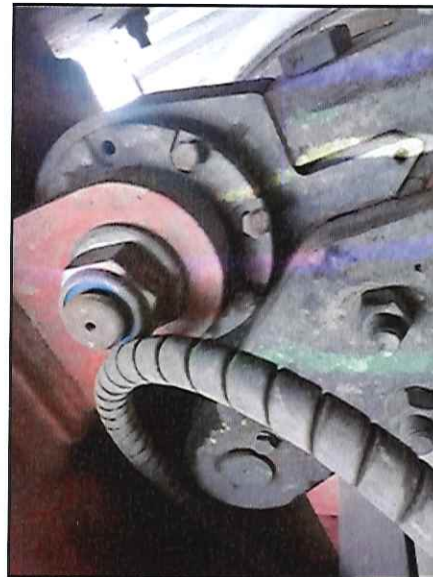
Local: Direção  
Item # 39: desgaste nos componentes da bucha da balança de direção.

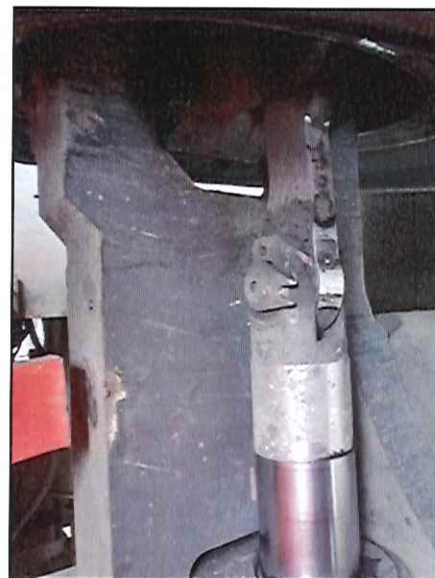
Local: Direção  
Item # 39: pino de junção do link de direção lado direito solto (parafuso de fixação quebrado).  
Status: corrigido.

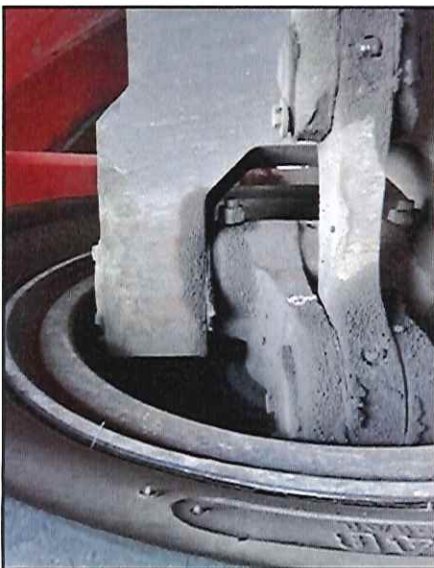
Local: Direção  
 Item # 39: calço deslizando do pino da manga de eixo do lado esquerdo está solto.  
 Status: corrigido.

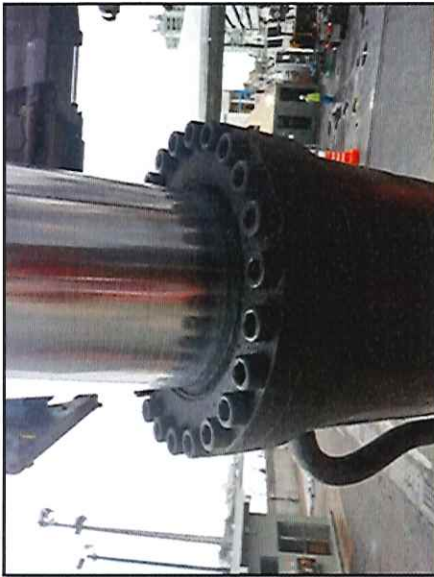
Local: Lança  
 Item # 42: vazamento de óleo pelo cilindro de elevação da lança, lado esquerdo.  
 Status: corrigido.

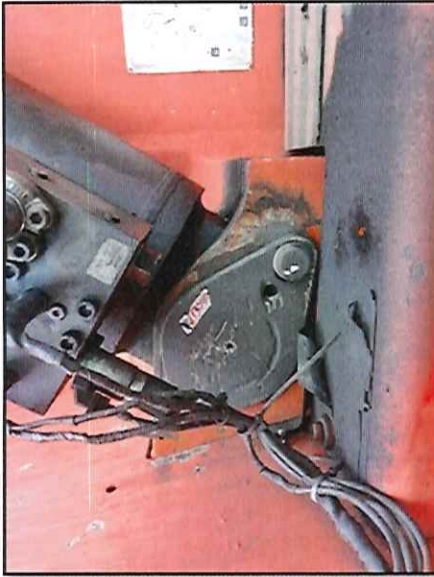
Local: Lança  
 Item # 42: vazamento de óleo no bloco hidráulico do cilindro de elevação, lado esquerdo.  
 Status: corrigido.

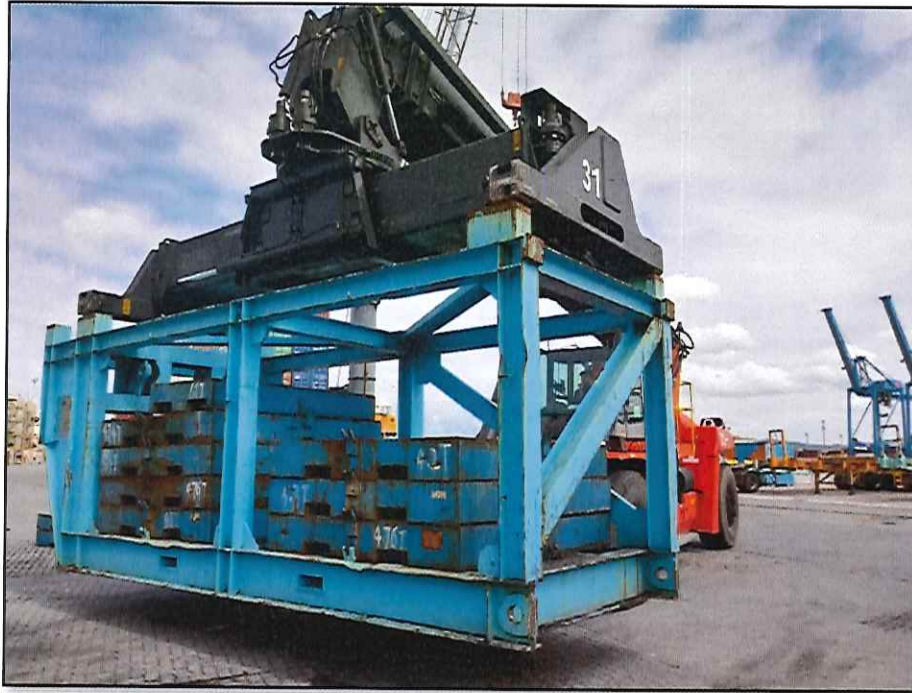
Figura 3. Teste de carga.

Não foram observadas anormalidades nos dispositivos mecânicos, hidráulicos, nem estruturais, durante nem após o teste.
