Certificado

De teste de funcionamento, carga e inspeção visual do equipamento

Equipamento: RSK-32

LAUDO PERICIAL CERTIFICADO DE INSPEÇÃO E TESTE DE EQUIPAMENTO

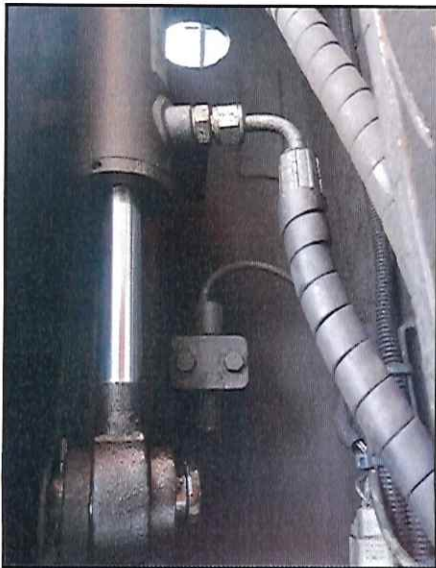
Local: Spreader
Item # 16: pequeno vazamento de óleo nos cilindros de acionamento dos *twist-locks*.

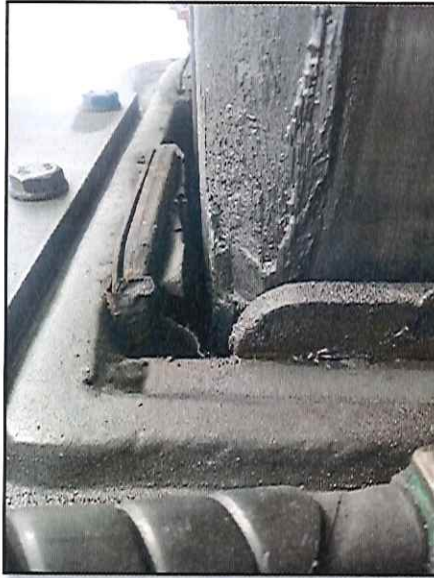
Local: Spreader
Item # 18: desgaste nos calços deslizantes das asas telescópicas do spreader.

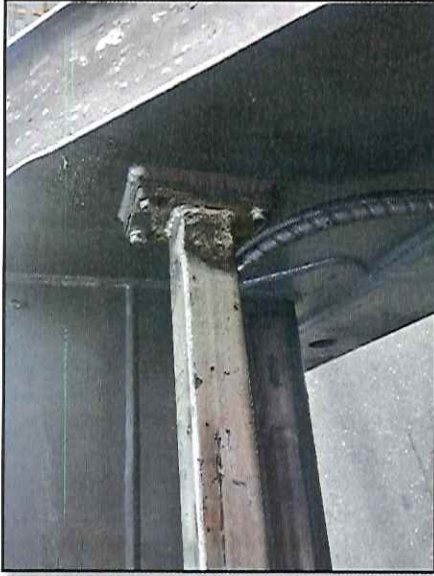
Local: Spreader
Item # 26: guia das mangueiras hidráulicas do spreader amassada.

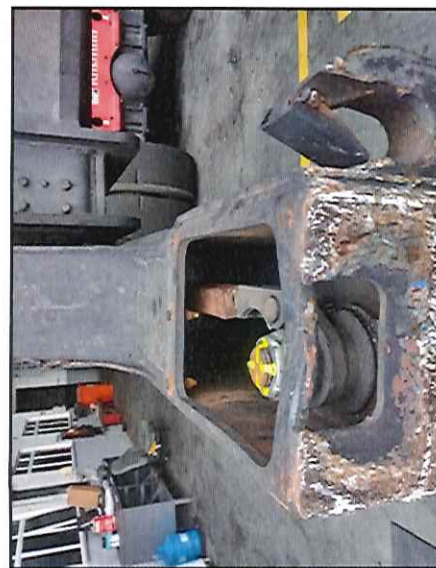
Local: Spreader
Item # 27: faltam algumas borrachas de proteção dos sensores do pino land.

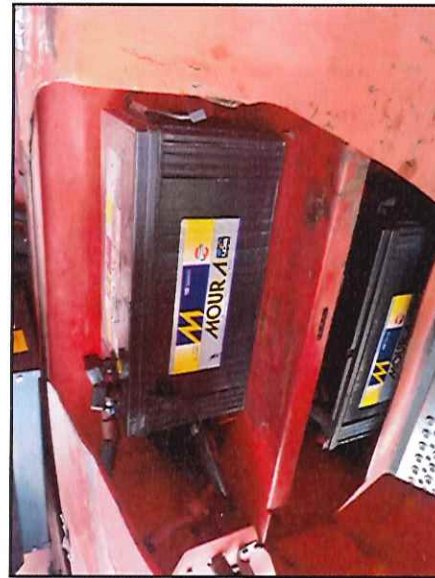
Local: Chassi
Item # 35: bateria se encontra solta dentro do compartimento de baterias.

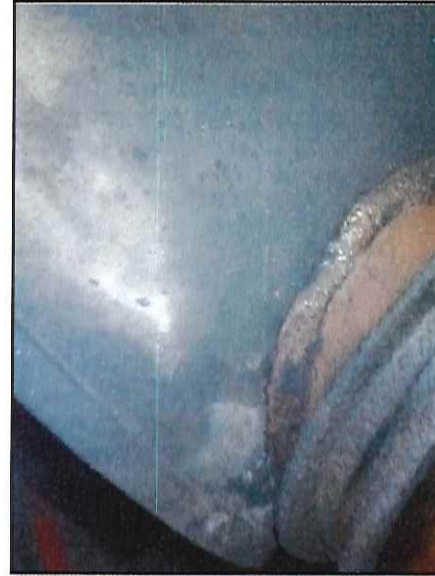
Local: Chassi
Item # 36: silencioso do escape quebrado no tubo de saída.

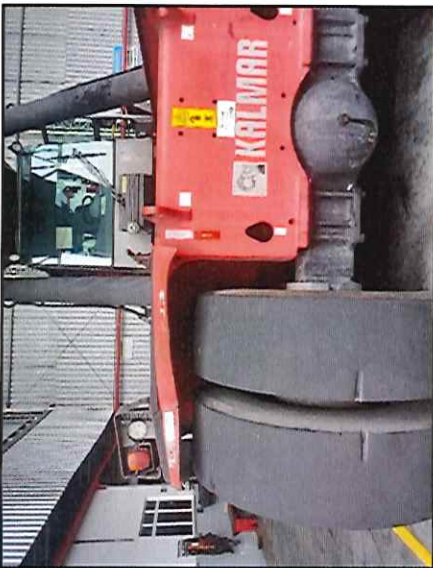
Local: Chassi
Item # 40: paralamas do lado esquerdo amassado.

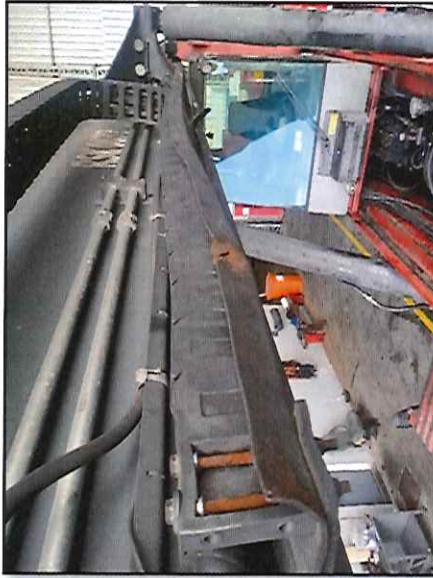
Local: Lança
Item # 44: calha do cable track da lança amassada.

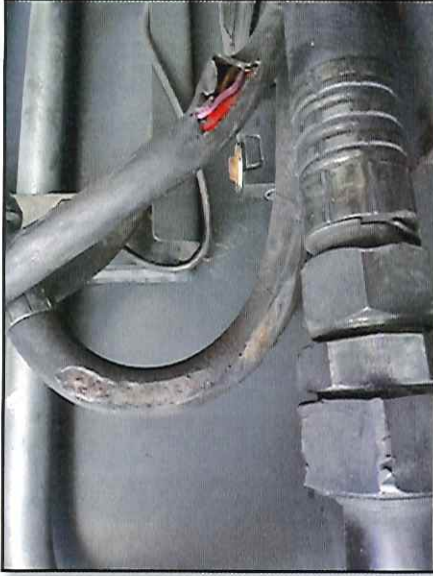
Local: Lança
Item # 45: mangueira e chicote elétrico raspando na calha da esteira cable track.

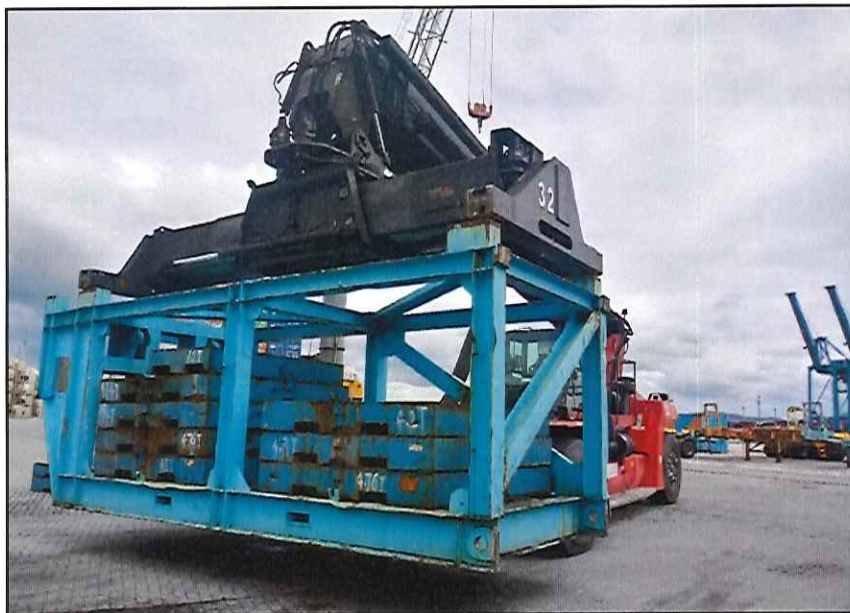
Figura 3. Teste de carga.

Não foram observadas anormalidades nos dispositivos mecânicos, hidráulicos, nem estruturais, durante nem após o teste.
