Certificado

De teste de funcionamento, carga e inspeção visual do Guindaste

Equipamento: STS-01

Tipo: GUINDASTE DE CAIS (PORTAINER)

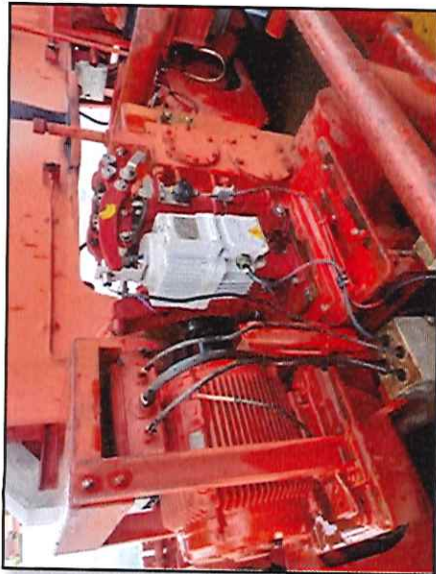
Local: Gantry
 Item # 02: avaria na tampa de proteção do Gantry 03.

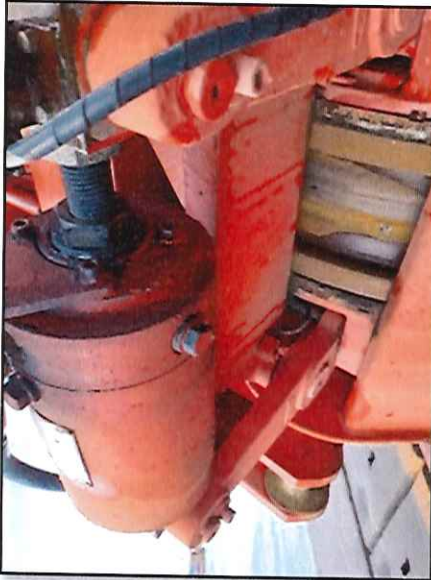
Local: Gantry
 Item # 02: pequeno vazamento de óleo em um dos cilindros de freio das rodas do Gantry.

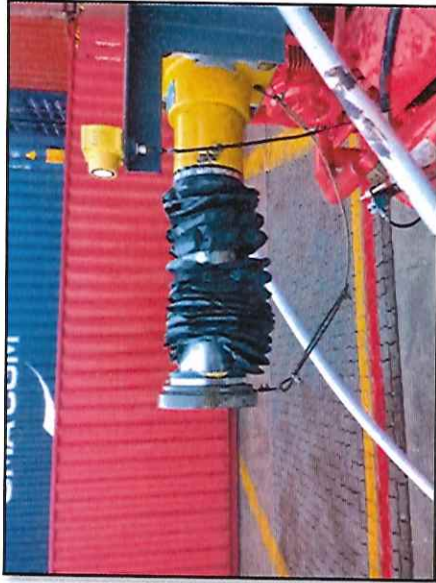
Local: Gantry
 Item # 08: buffer lado esquerdo/terra com coifa de proteção rasgada.

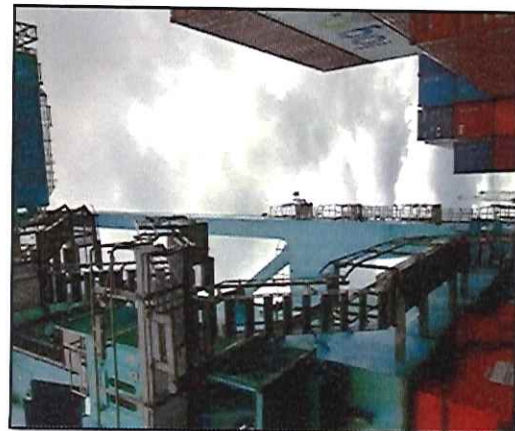
Local: Gantry
 Item # 09: avaria na escada de acesso.

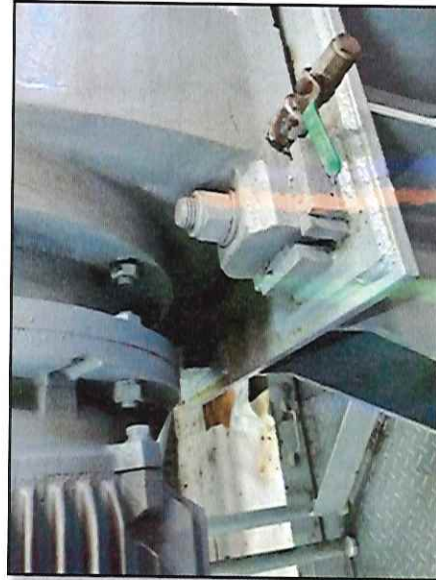
Local: Sala de Máquinas
 Item # 23: vazamento de óleo hidráulico nos redutores do dromo auxiliar de troca de cabos de aço.

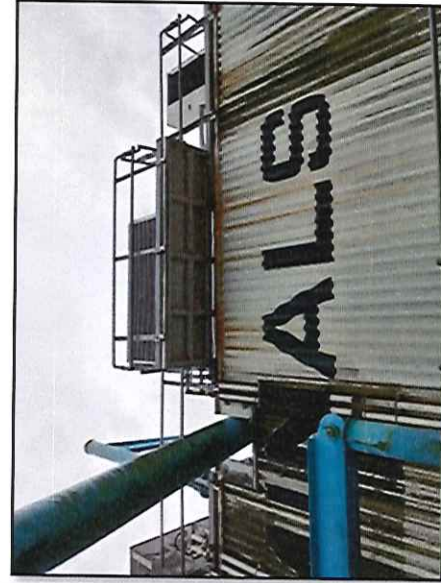
Local: Sala de Máquinas
 Item # 29: pontos de oxidação na casaria da sala de máquinas.

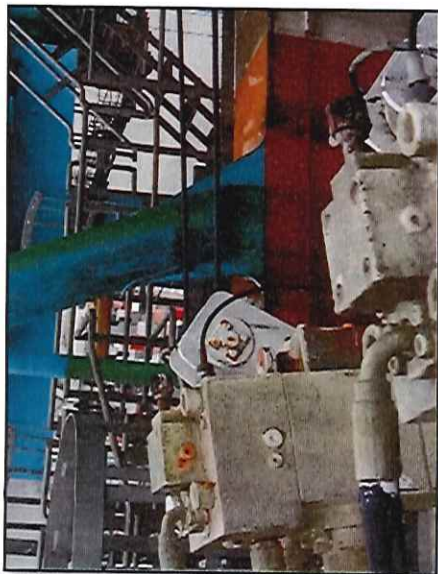
Local: Plataforma do TLS
Item # 38: corrosão nas válvulas dos cilindros hidráulicos do TLS.

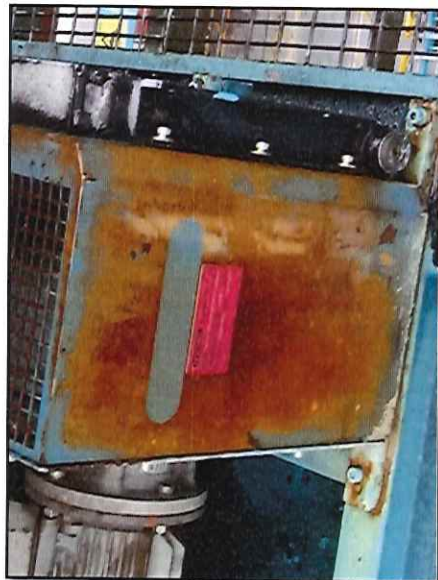
Local: Plataforma do TLS
Item # 40: pontos com corrosão na estrutura da unidade hidráulica do TLS.

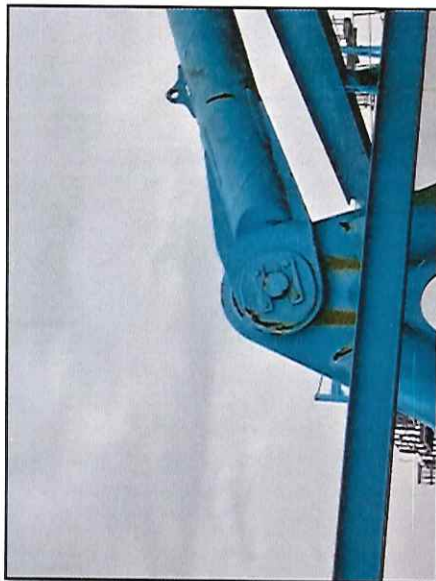
Local: Plataforma do TLS
Item # 40: pontos com corrosão nas vigas da estrutura da plataforma do TLS.

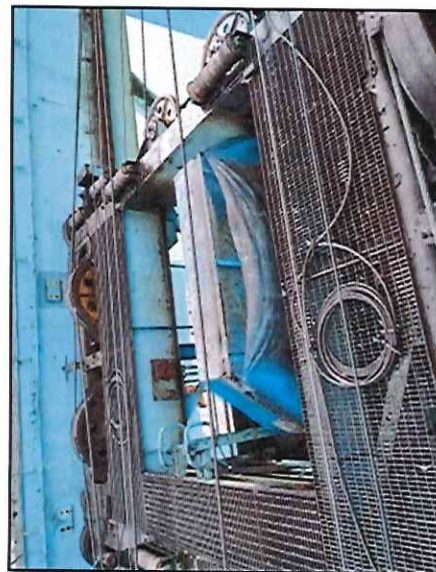
Local: Trolley
Item # 43: lona de proteção do enrolador do cabo elétrico do spreader está rasgada.

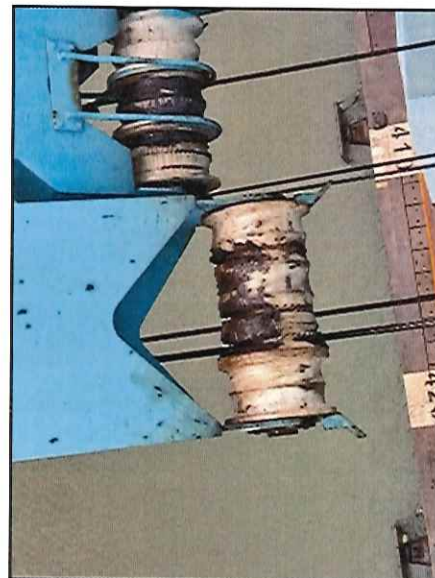
Local: Trolley
Item # 46: roletes de apoio dos cabos de aço com desgaste.

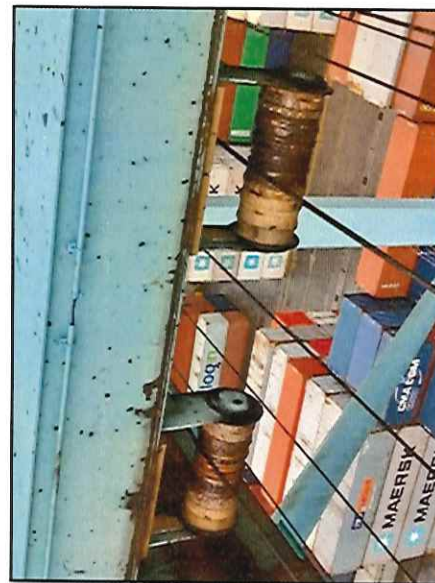
Local: Trolley
Item # 46: roletes de apoio dos cabos de aço com desgaste.

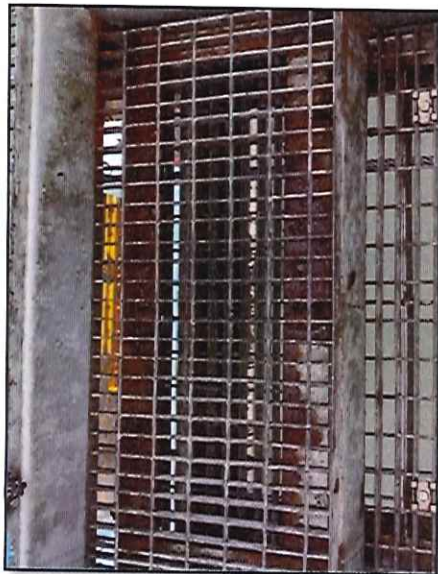
Local: Lança
 Item # 50: corrosão no corrimão e na estrutura da passarela de acesso à lança.

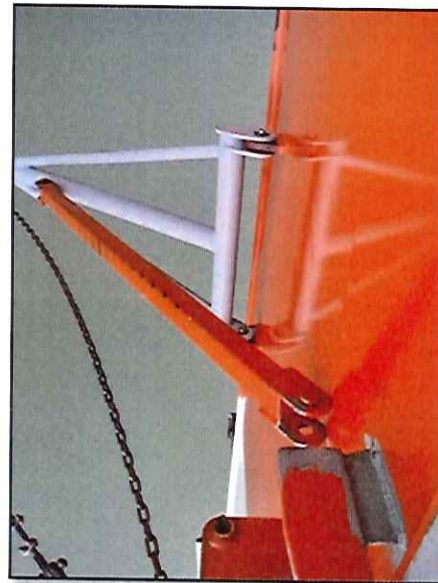
Local: Lança
 Item # 55: pino do braço do cabo anti-colisão se encontra quebrado.
 Status: corrigido.

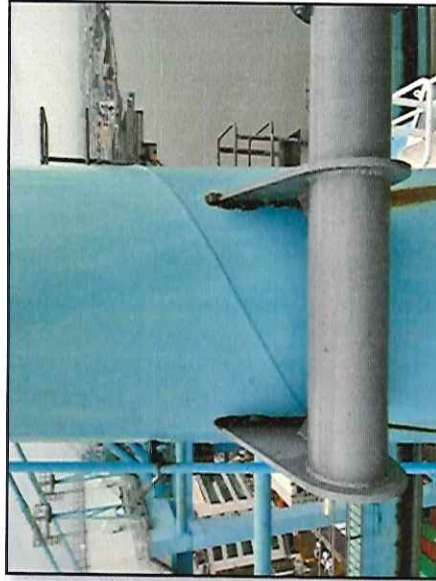
Local: Apex
 Item # 57: corrosão no corrimão e na estrutura da escada de acesso ao Apex.

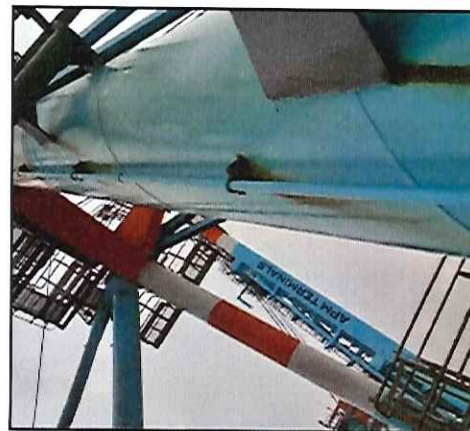
Local: Apex
 Item # 60: Corrosão nas vigas de sustentação do Apex.

APEX		
No.	Item	Status
57	Verificar corrimão e escadas de acesso	pendente
60	Verificar integridade da estrutura quanto a trincas e oxidação	pendente

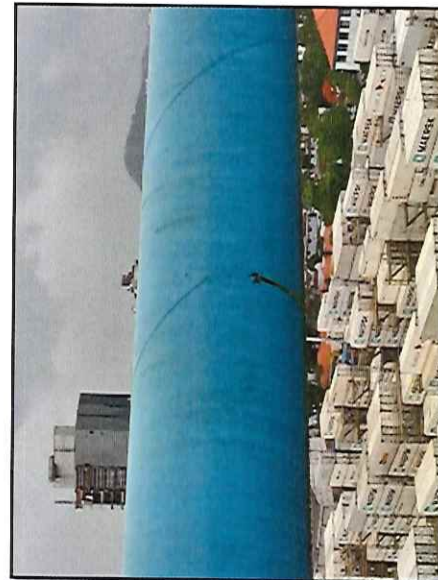
Local: Estrutura (geral)
 Corrosão nas vigas transversais do pórtico do STS.

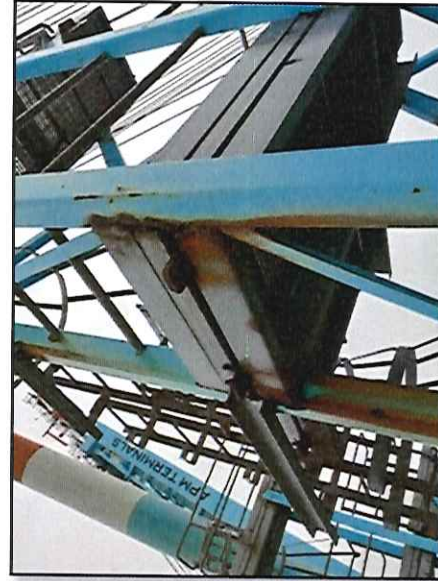
Local: Estrutura (geral)
 Corrosão nas plataformas de inspeção dos braços de sustentação da lança.

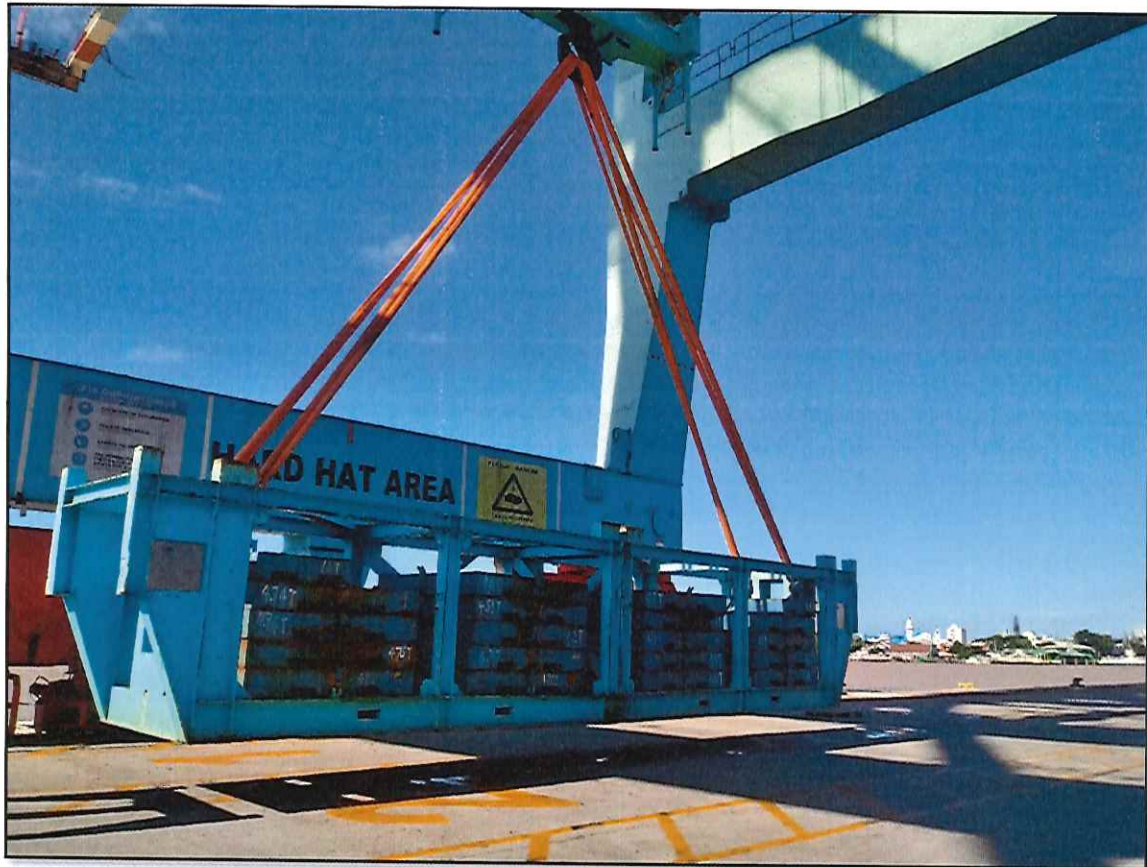
Figura 3. Teste de carga.

Não foram observadas anormalidades nos dispositivos mecânicos, hidráulicos, nem estruturais, durante nem após o teste.
