De teste de funcionamento, carga e inspeção visual do Guindaste

Equipamento: **STS-02**

Tipo: **GUINDASTE DE CAIS (PORTAINER)**

LAUDO PERICIAL CERTIFICADO DE INSPEÇÃO E TESTE DE EQUIPAMENTO

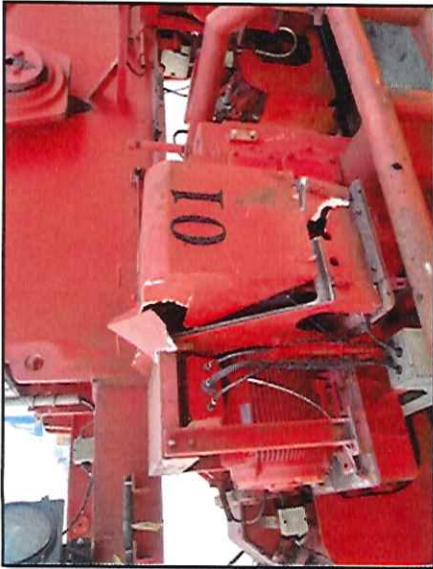
Local: Gantry
Item # 02: avaria na tampa de proteção do Gantry 01. (corrigido)

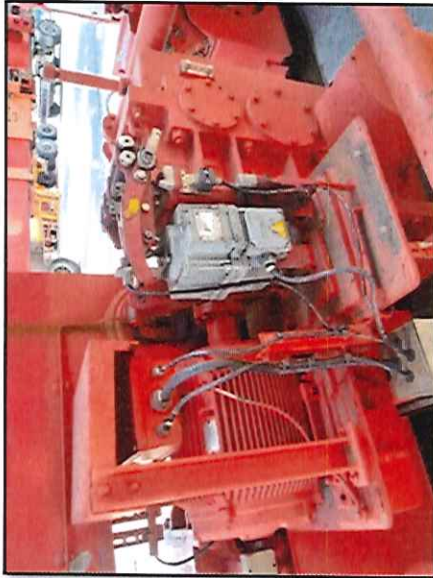
Local: Gantry
Item # 02: tampa de proteção do Gantry 10 ausente. (corrigido)

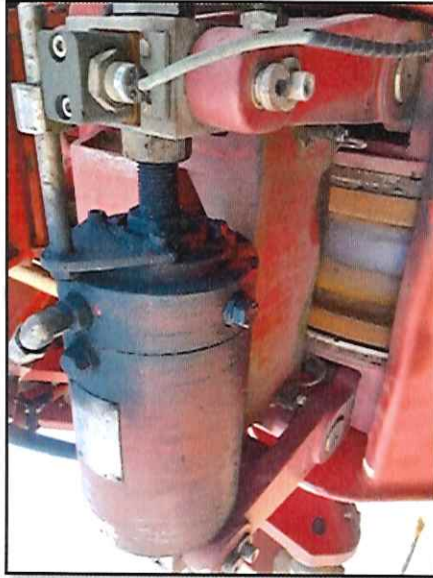
Local: Gantry
Item # 02: pequeno vazamento de óleo em um dos cilindros de freio das rodas do Gantry.

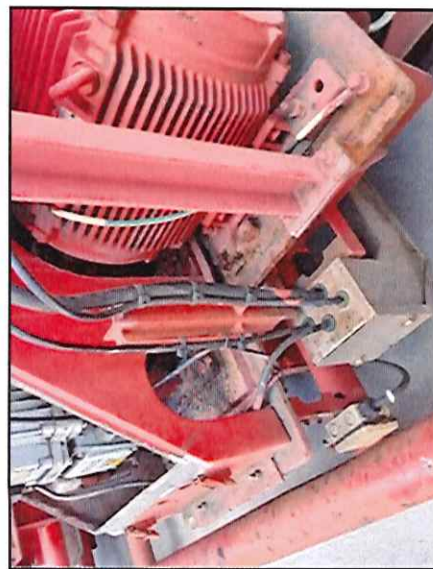
Local: Gantry
Item # 05: pontos de corrosão na base dos freios do Gantry.

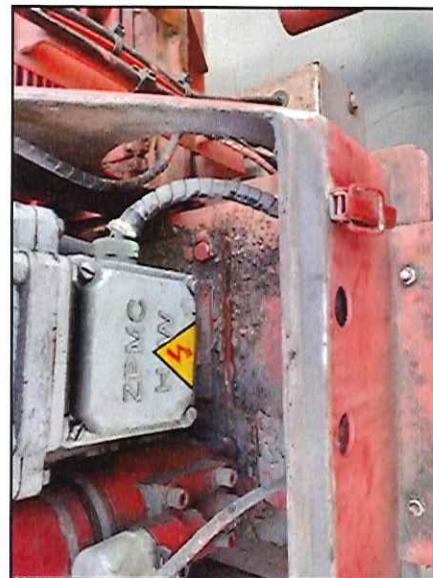
Local: Gantry
Item # 05: pontos de corrosão na base dos freios do Gantry.

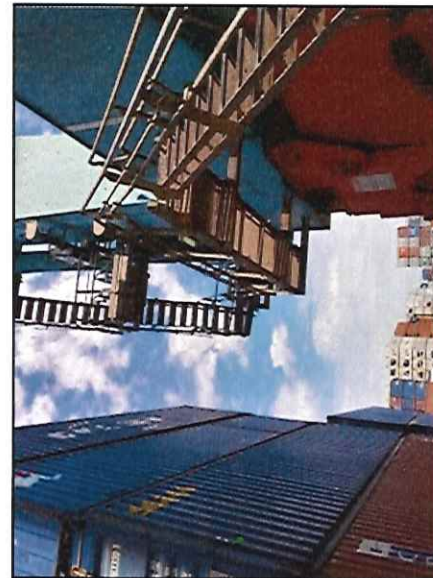
Local: Gantry
Item # 09: avaria na escada de acesso ao guindaste.

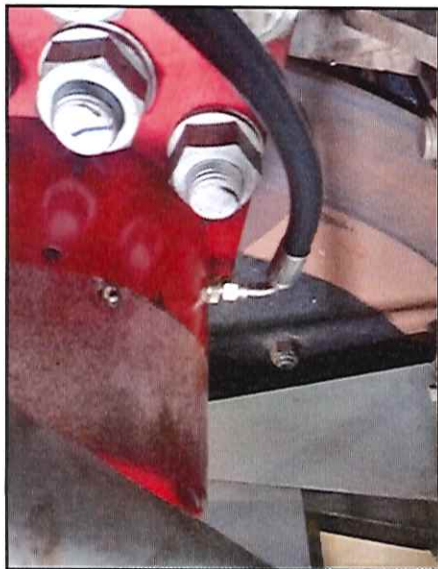
Local: Sala de Máquinas
Item # 22: pequeno vazamento de óleo hidráulico nos atuadores de freio do Hoist.

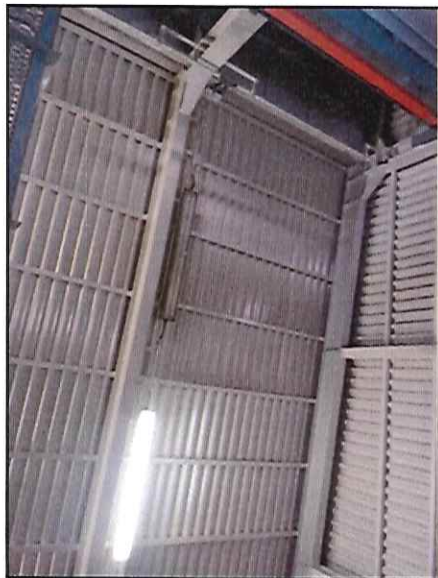
Local: Sala de Máquinas
Item # 28: algumas lâmpadas queimadas na sala de máquinas.

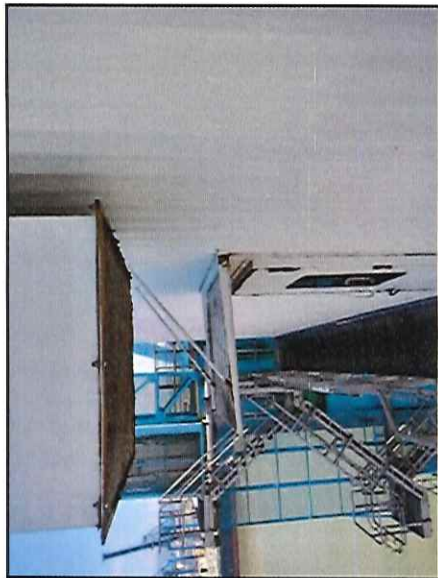
Local: Sala de Máquinas
Item # 29: cobertura da porta de acesso à sala de máquinas com pontos de corrosão.

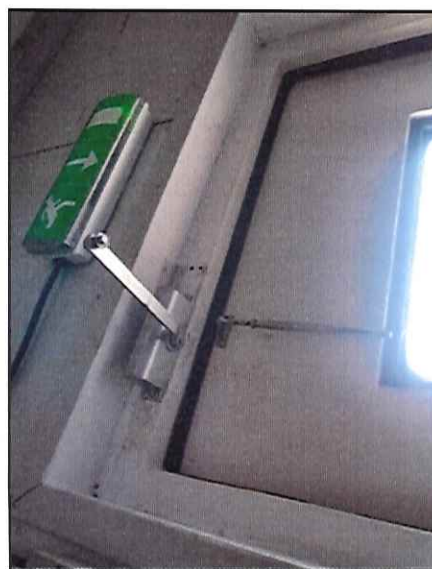
Local: Sala Elétrica
Item # 31: molas da porta da sala do CMS estão soltas.

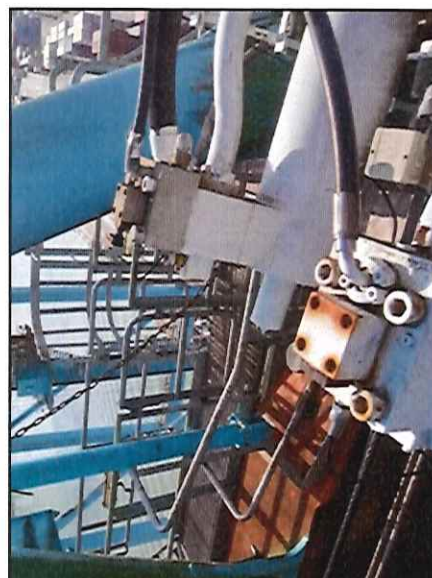
Local: Plataforma do TLS
Item # 38: pontos de corrosão nos cilindros hidráulicos, tubulações e válvulas, no TLS.

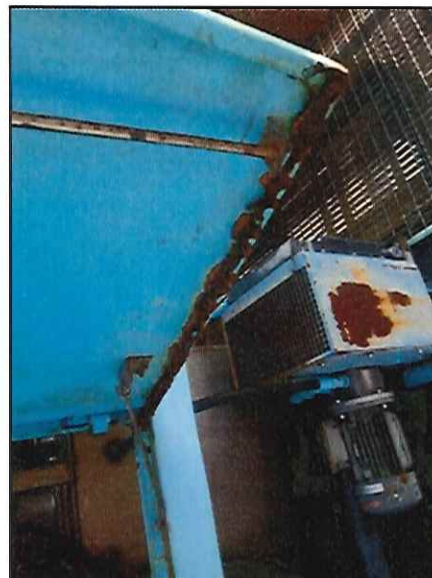
Local: Plataforma do TLS
Item # 40: pontos com corrosão no painel da unidade hidráulica do TLS.

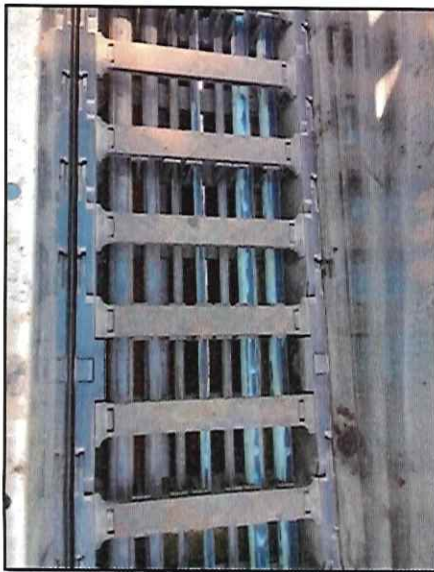
Local: Trolley
 Item # 41: Ligeiro desgaste nas capas de proteção dos cabos elétricos que passam pela esteira cable-track.

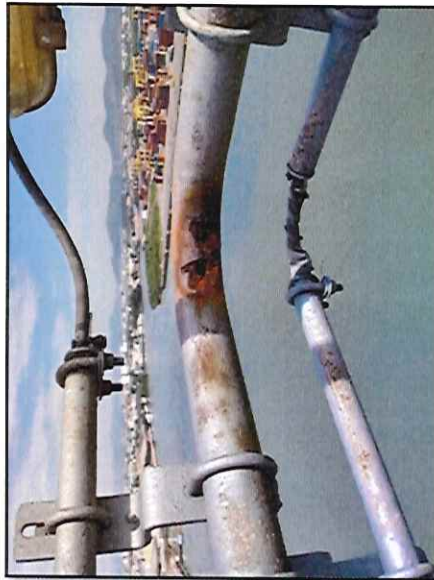
Local: Lança
 Item # 50: pontos de corrosão no corrimão da lança.

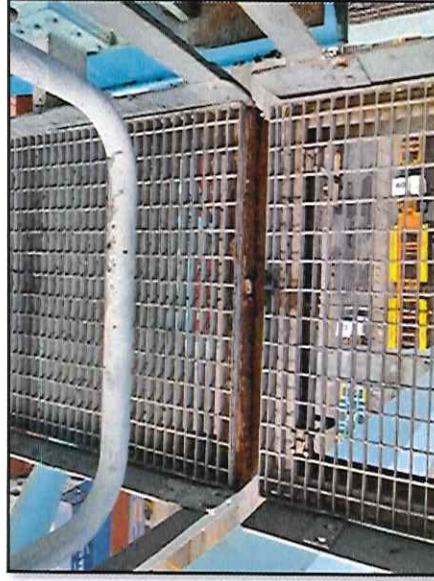
Local: Lança
 Item # 50: pontos de corrosão nas passarelas da lança.

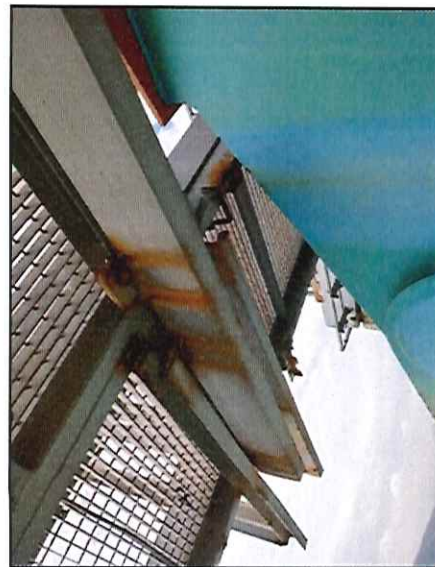
Local: Apex
 Item # 60: pontos de corrosão nas passarelas de acesso ao Apex.

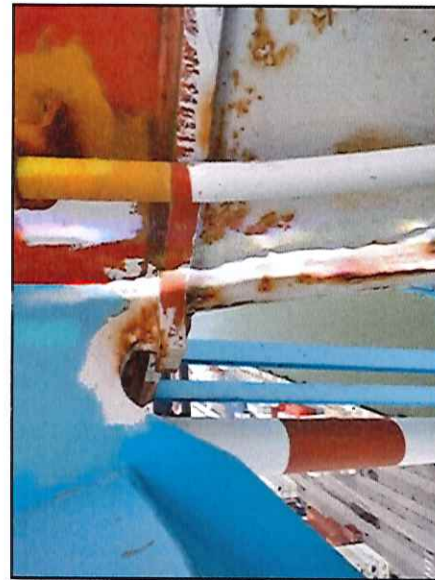
Local: Apex
 Item # 60: diversos pontos de corrosão nas vigas de sustentação do Apex.

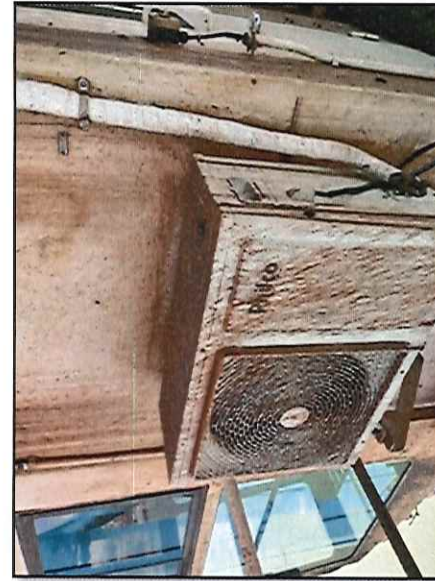
Local: Cabine
 Item # 61: Excesso de sujeira na cabine do operador e nos corrimões de acesso à cabine. (corrigido)

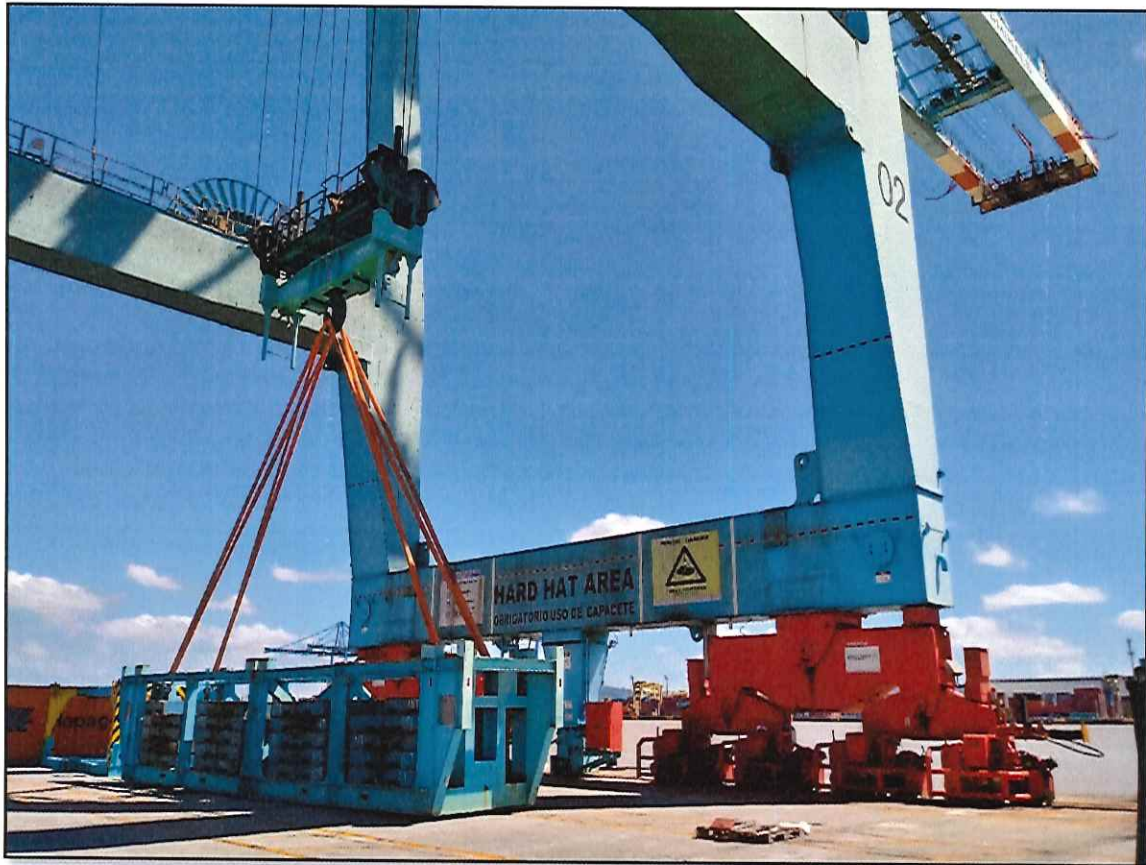
Figura 3. Teste de carga.

Não foram observadas anormalidades nos dispositivos mecânicos, hidráulicos, nem estruturais, durante nem após o teste.
