# LAUDO PERICIAL CERTIFICADO DE INSPEÇÃO E TESTE DE EQUIPAMENTO

<b>TIPO:</b>		<b>TAG:</b>	
GUINDASTE DE CAIS (MOBILE HARBOR CRANE)		MHC-02	
<b>MODELO:</b>		<b>FABRICANTE:</b>	
LHM-500		<b>LIEBHERR</b>	
<b>N° SÉRIE:</b>	<b>ANO:</b>	<b>HORÍMETRO:</b>	<b>CAPACIDADE:</b>
140.703	2008	22152	100 TONELADAS

Figura 1. Guindaste de cais (Mobile Harbor Crane), MHC-02.

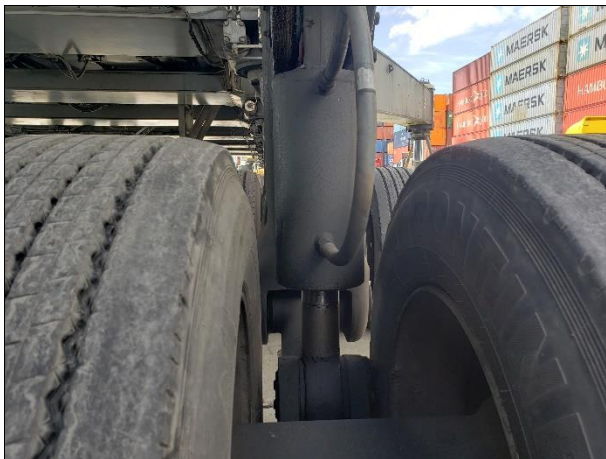
# item 4 – pequeno vazamento no cilindro de compensação dos eixos

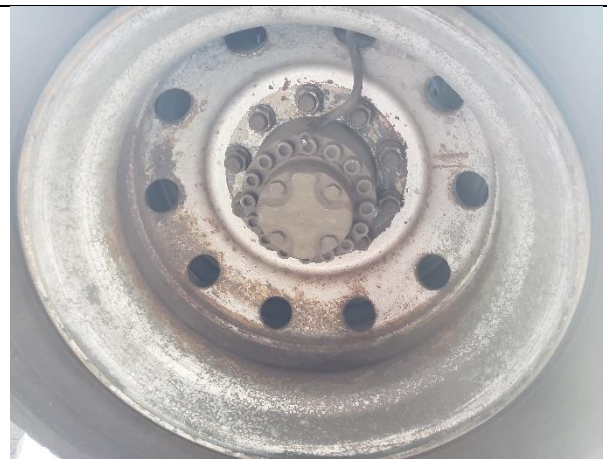
# item 5 – corrosão nas rodas

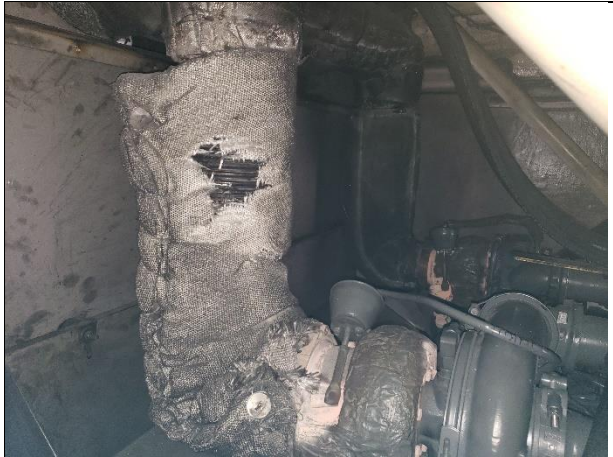
# item 19 – manta térmica da tubulação de escape danificada, e pequenos vazamento de gases.

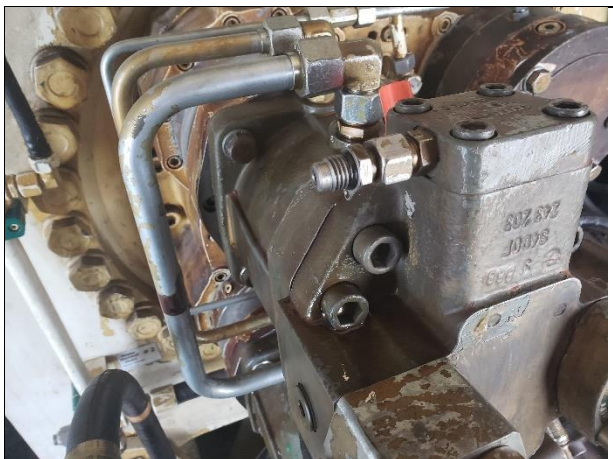
# item 26 – pequeno vazamento no medidor de pressão do motor hidráulico - 01

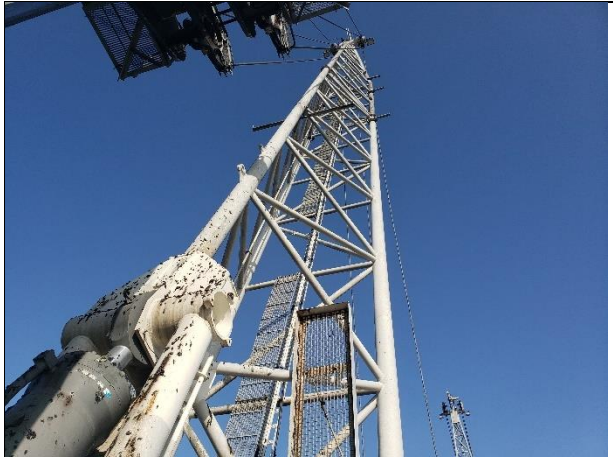
# item 54 – faltando grade da passarela da plataforma de manutenção.

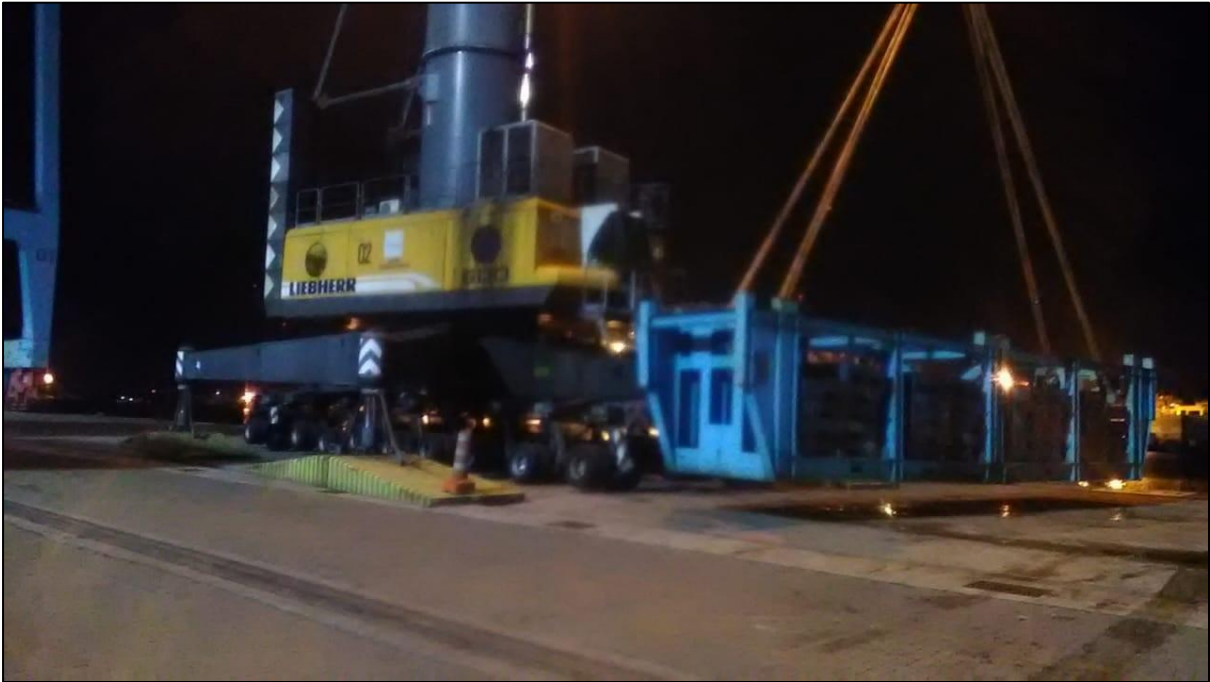
Figura 3. Teste de carga.

Não foram observadas anormalidades nos dispositivos mecânicos, hidráulicos, nem estruturais, durante nem após o teste.
