# LAUDO PERICIAL

## CERTIFICADO DE INSPEÇÃO E TESTE DE EQUIPAMENTO

| TIPO: | | | TAG: |
|---|---|---|---|
| EMPILHADEIRA GRANDE PORTE (REACH-STACKER) | | | RSK-0031 |

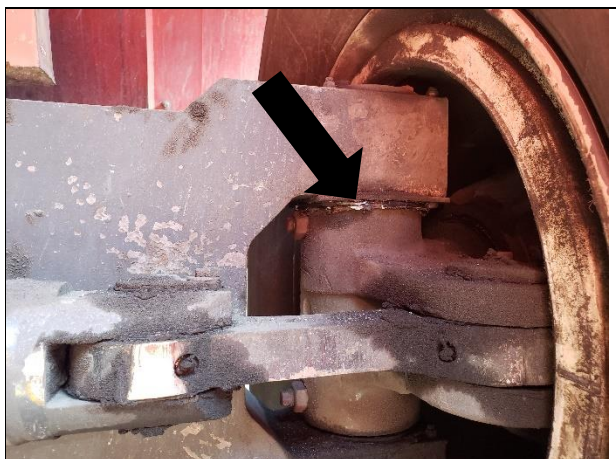
Figura - 2

| CHASSI e ESTRUTURA | | |
|---|---|---|
| 42 | Verificar integridade e conservação da manga de eixo e link articulador de direção | X |

# item 42 – calço deslizante com desgaste

Ao término da inspeção, e considerando as correções já efetuadas, foi constatado que o equipamento satisfaz as condições básicas operacionais. Os itens pendentes podem ser posteriormente corrigidos, sem que isto comprometa o bom funcionamento do equipamento, nem sua segurança operacional.

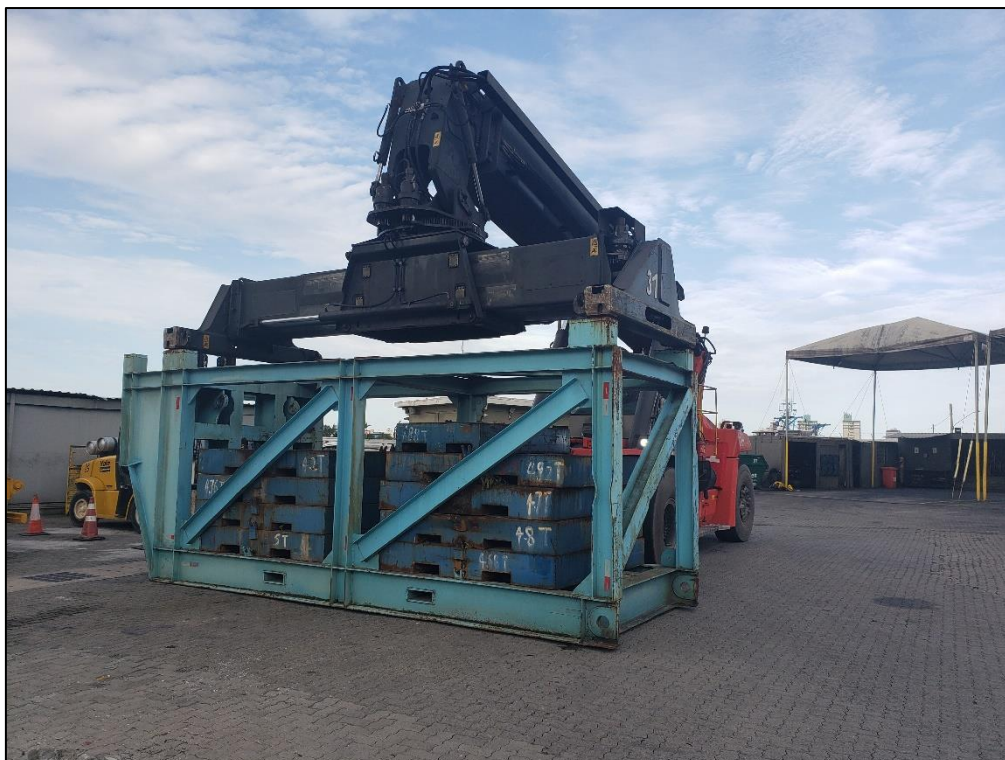
Figura – 4 Teste de carga.

Não foram observadas anormalidades nos dispositivos mecânicos, hidráulicos, nem estruturais, durante nem após o teste.
