LAUDO PERICIAL CERTIFICADO DE INSPEÇÃO E TESTE DE EQUIPAMENTO

TIPO:			TAG:
GUINDASTE DE CAIS (MOBILE HARBOR CRANE)			MHC-03
MODELO:			FABRICANTE:
LHM-500			LIEBHERR
Nº SÉRIE:	ANO:	HORÍMETRO:	CAPACIDADE:
140.740	2008	24830	100 TONELADAS

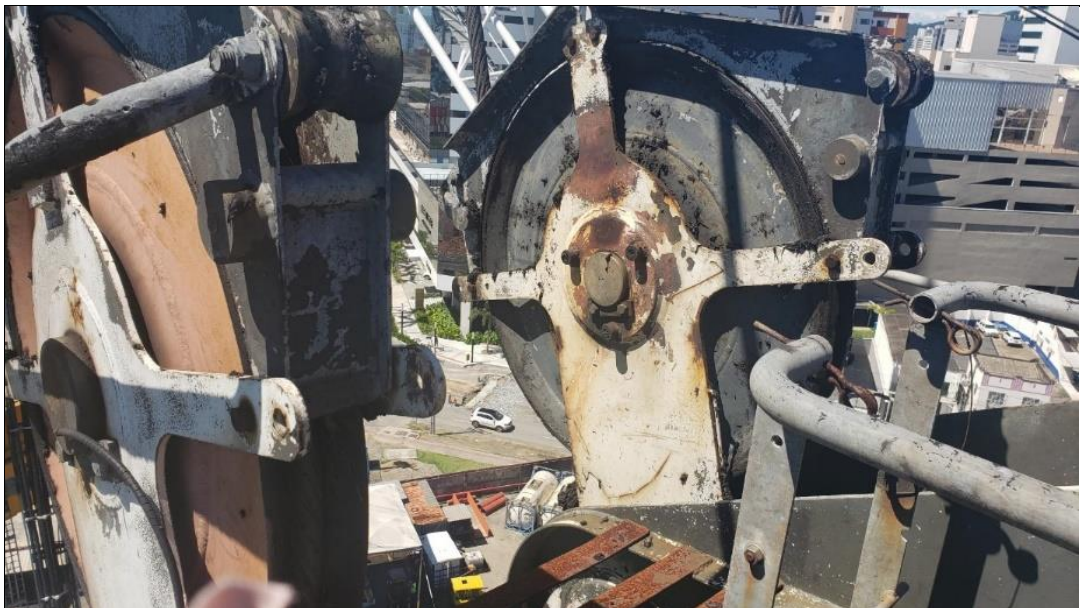
TORRE e LANÇA		
No.	Item	pendente
57	Verificar quanto a pontos com oxidação acentuada	X

item 57 – pontos com corrosão no suporte da polia da torre

Os itens a seguir permanecem pendentes até a data de emissão deste documento e precisam ser corrigidos, embora isto não comprometa o bom funcionamento do equipamento nem sua segurança operacional.

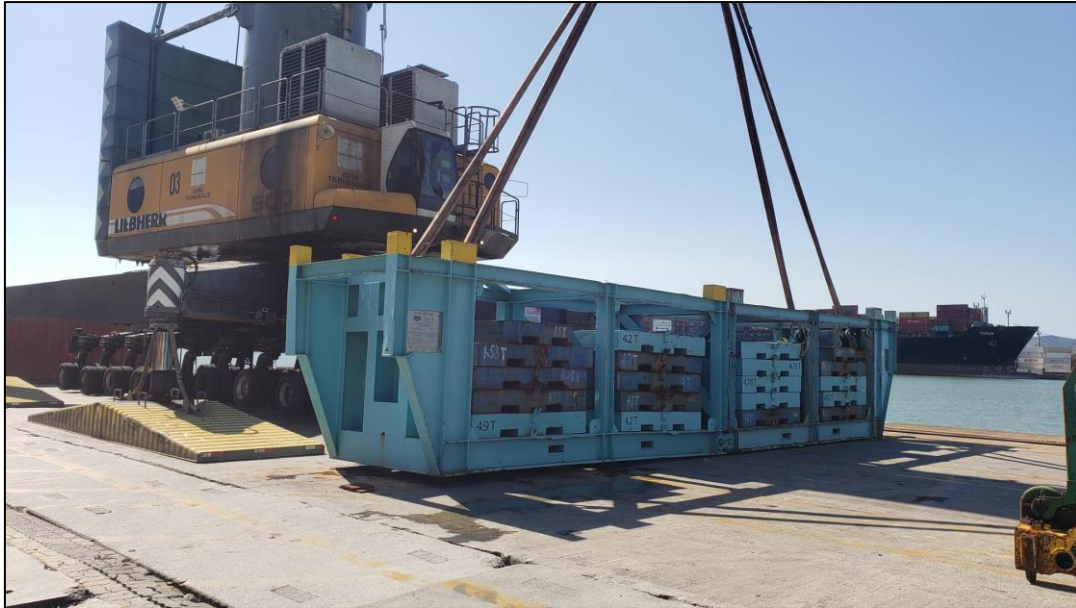
Figura – 3 Teste de carga.

Não foram observadas anormalidades nos dispositivos mecânicos, hidráulicos, nem estruturais, durante e nem após o teste.
