LAUDO PERICIAL

CERTIFICADO DE INSPEÇÃO E TESTE DE EQUIPAMENTO

TIPO:			TAG:
EMPILHADEIRA GRANDE PORTE (REACH-STACKER)			RSK-0030
MODELO:			FABRICANTE:
DRF 450-65S5

Nº SÉRIE:	ANO:	HORÍMETRO:	CAPACIDADE:
A11300937	2012	39870	45 TONELADAS

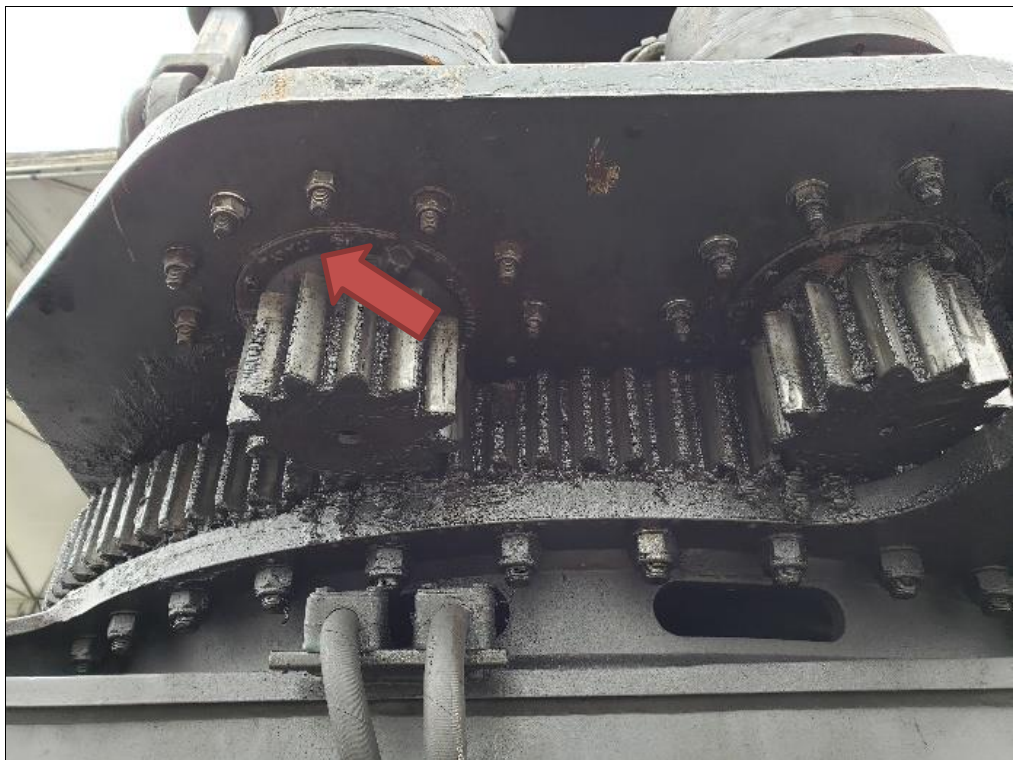
SPREADER		
No.	Item	pendente
30	Verificar conservação e integridade da coroa de giro do spreader	X

item 30 – pedaço do dente da coroa de giro quebrado

Os itens a seguir permanecem pendentes até a data de emissão deste documento e precisam ser corrigidos, embora isto não comprometa o bom funcionamento do equipamento nem sua segurança operacional.

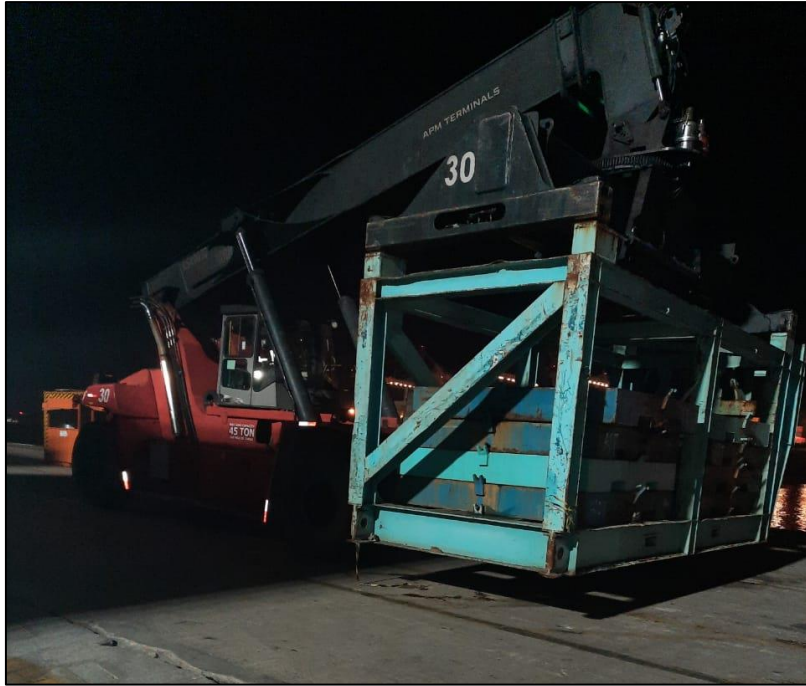
Figura – 9 Teste de carga.

Não foram observadas anormalidades nos dispositivos mecânicos, hidráulicos, nem estruturais, durante nem após o teste.

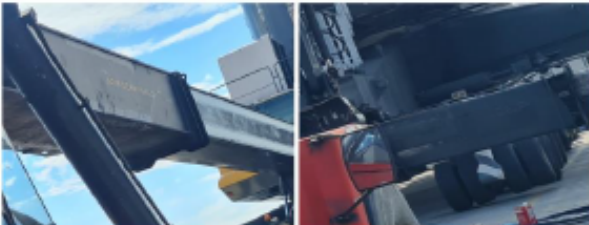
Figura 3. Anexo do ensaio por ultrassom na lança e no sprader, ensaio satisfatório.

<p>ENSAIO NAS REGIÕES DE OCORRÊNCIAS DE RUPTURAS (CHAPAS), NÃO SENDO DETECTADAS DESCONTINUIDADES. RESULTADO SATISFATÓRIO.</p>
