# LAUDO PERICIAL

## CERTIFICADO DE INSPEÇÃO E TESTE DE EQUIPAMENTO

<b>TIPO:</b>			<b>TAG:</b>
EMPILHADEIRA GRANDE PORTE (REACH-STACKER)			RSK-0034
<b>MODELO:</b>			<b>FABRICANTE:</b>
DRU – 450 62S5

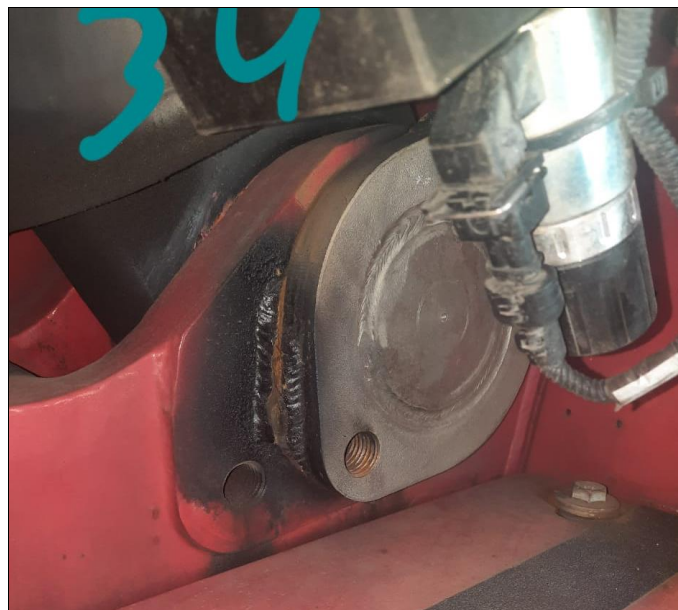
BOOM (LANÇA)		
No.	Item	pendente
52	Verificar integridade dos pinos de junção do cilindro de elevação com a lança e seus parafusos de fixação.	X

# item 52 – quebra do parafuso de fixação do pino

Os itens a seguir permanecem pendentes até a data de emissão deste documento e precisam ser corrigidos, embora isto não comprometa o bom funcionamento do equipamento nem sua segurança operacional.

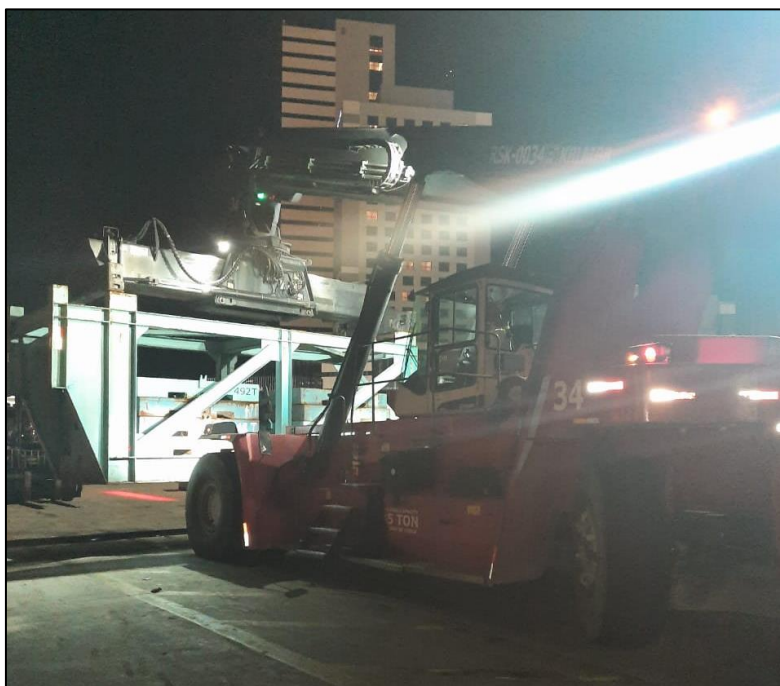
Figura 3. Teste de carga.

Não foram observadas anormalidades nos dispositivos mecânicos, hidráulicos, nem estruturais, durante nem após o teste.
