LAUDO PERICIAL

CERTIFICADO DE INSPEÇÃO E TESTE DE EQUIPAMENTO

TIPO:			TAG:
EMPILHADEIRA GRANDE PORTE (REACH-STACKER)			RSK-0036
MODELO:			FABRICANTE:
DRU 450-62S5

Nº SÉRIE:	ANO:	HORÍMETRO:	CAPACIDADE:
H11600228	2019	15631	45 TONELADAS

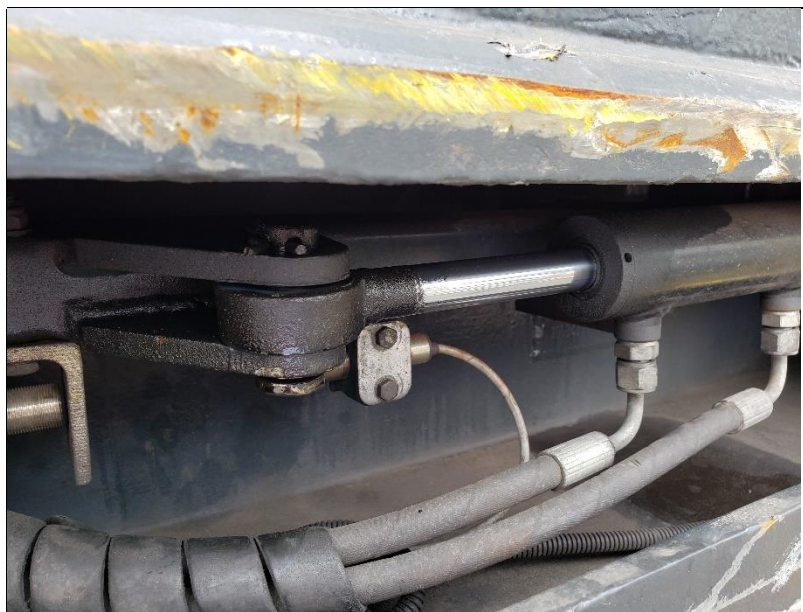
item 24 – vazamento no cilindro twist lock lado esquerdo

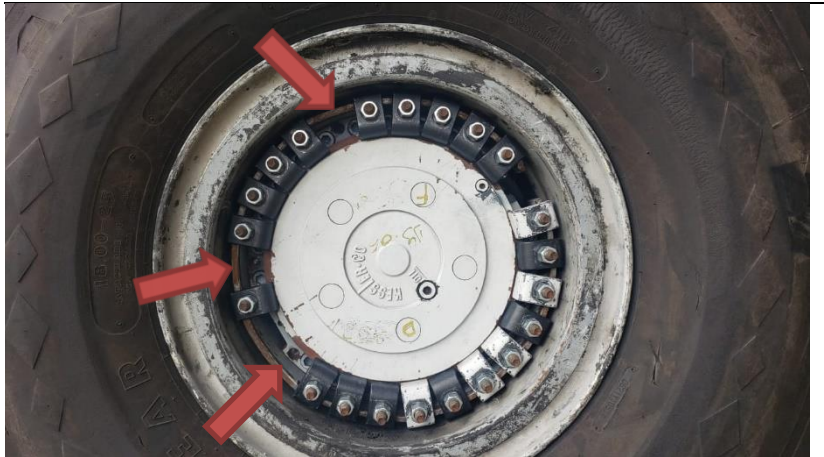
item 37 – roda dianteira direita faltando 3 castanhas e parafusos de fixação.

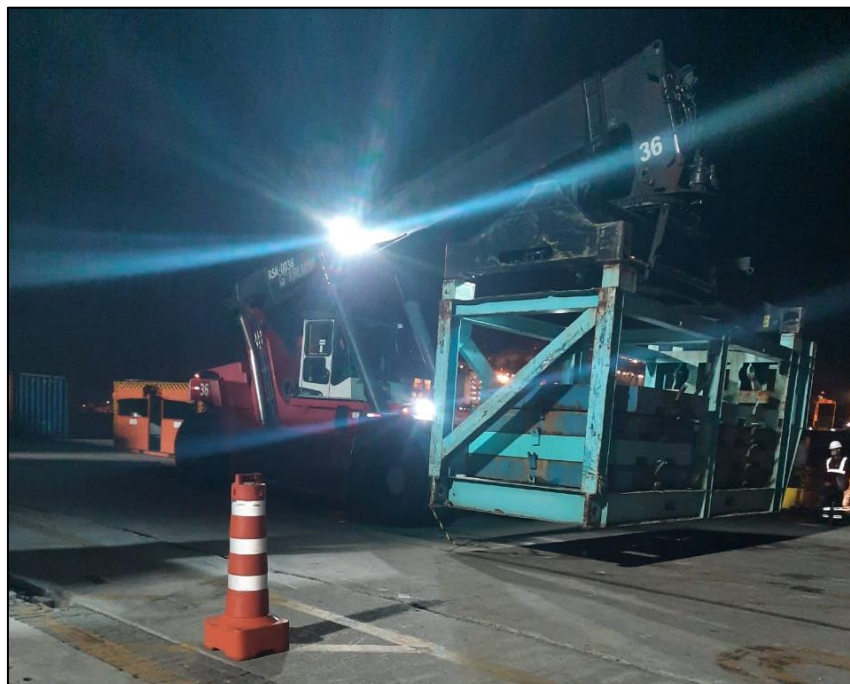
Figura 3. Teste de carga.

Não foram observadas anormalidades nos dispositivos mecânicos, hidráulicos, nem estruturais, durante nem após o teste.
