# LAUDO PERICIAL

## CERTIFICADO DE INSPEÇÃO E TESTE DE EQUIPAMENTO

<b>TIPO:</b>			<b>TAG:</b>
EMPILHADEIRA GRANDE PORTE (REACH-STACKER)			RSK-0037
<b>MODELO:</b>			<b>FABRICANTE:</b>
DRU 450-62S5

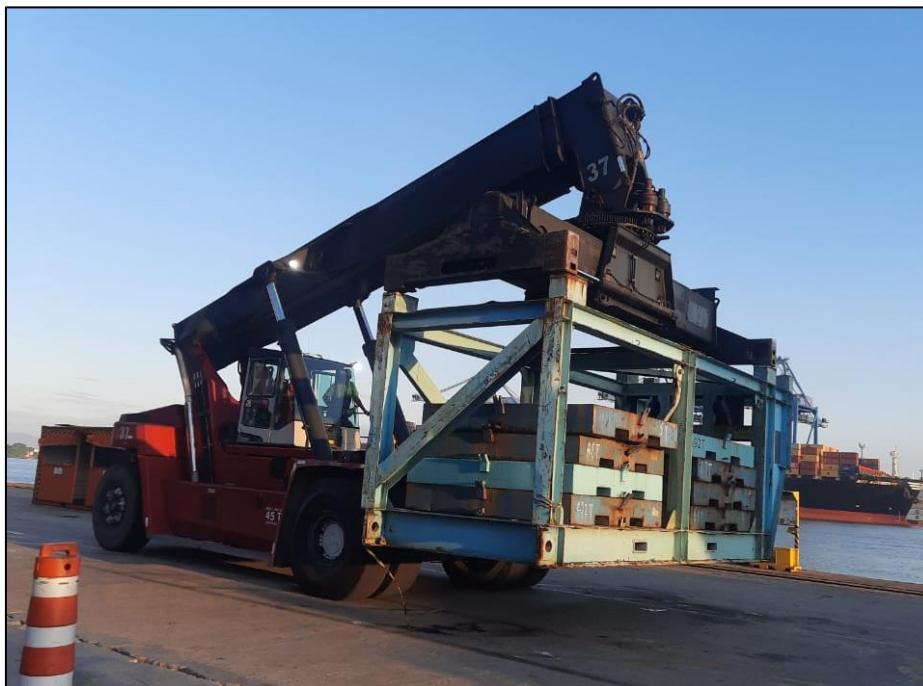
Figura 3. Teste de carga.

Não foram observadas anormalidades nos dispositivos mecânicos, hidráulicos, nem estruturais, durante nem após o teste.
