# LAUDO PERICIAL CERTIFICADO DE INSPEÇÃO E TESTE DE EQUIPAMENTO

<b>TIPO:</b>			<b>TAG:</b>
EMPILHADEIRA GRANDE PORTE (REACH-STACKER)			RSK-0040
<b>MODELO:</b>			<b>FABRICANTE:</b>
DRU 450-62S5

<b>Nº SÉRIE:</b>	<b>ANO:</b>	<b>HORÍMETRO:</b>	<b>CAPACIDADE:</b>
B11600009	2019	13553	45 TONELADAS

Figura 1. Empilhadeira de grande porte (Reach-Stacker), RSK-0040.

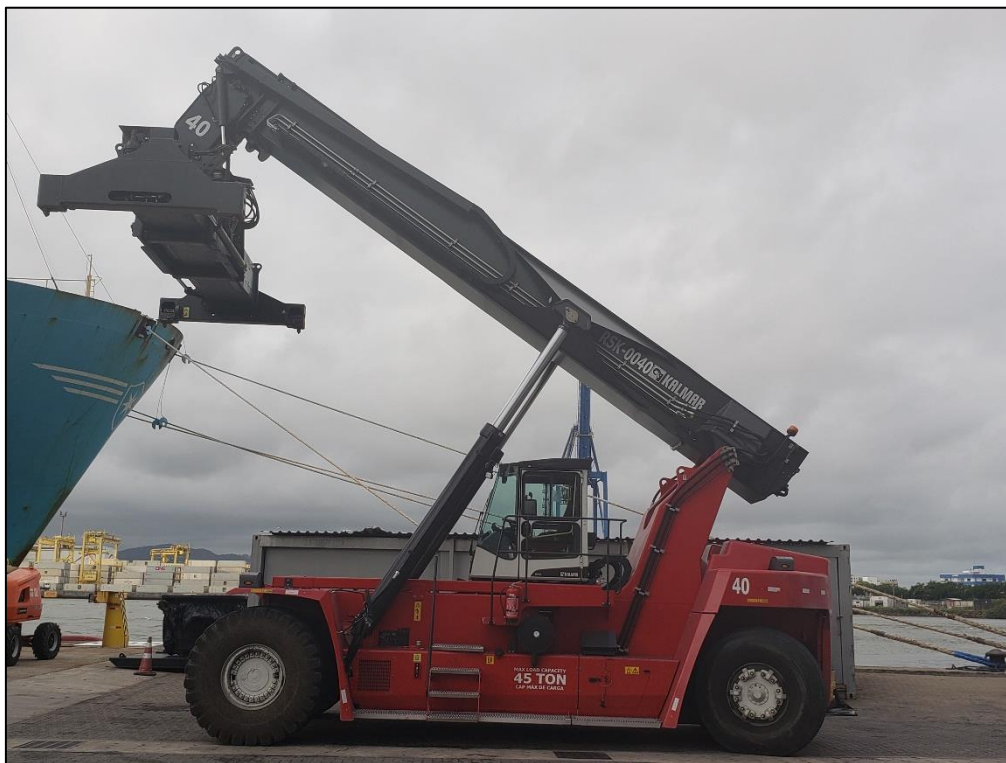
Dentro da inspeção não foram encontradas anomalias tanto no funcionamento operacional da máquina quanto na sua estrutura, a mesma atende as especificações de trabalho.

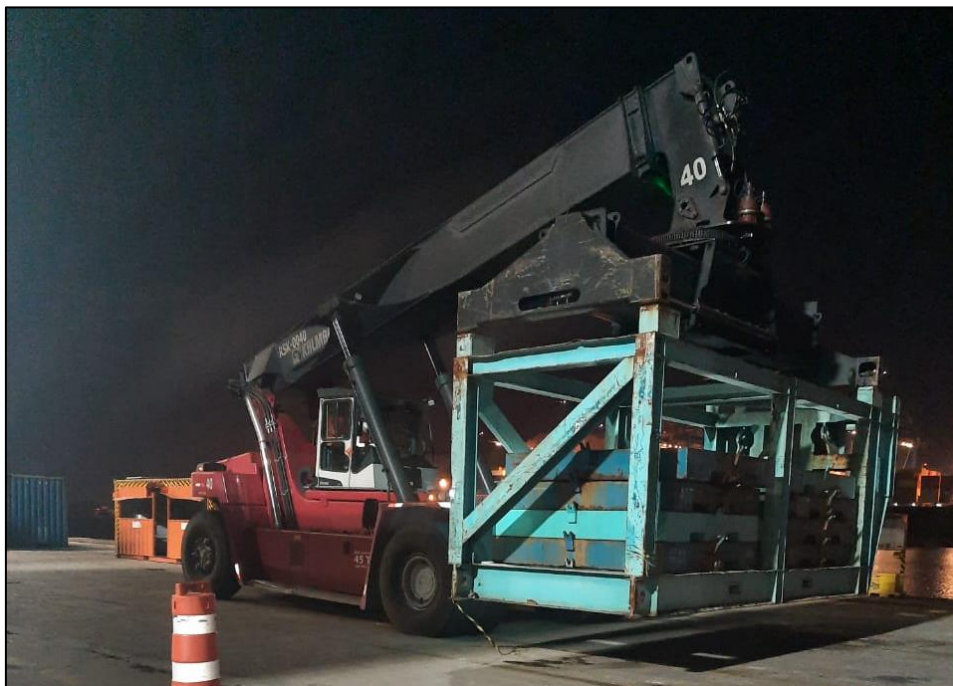
Figura 3. Teste de carga.

Não foram observadas anormalidades nos dispositivos mecânicos, hidráulicos, nem estruturais, durante nem após o teste.

Avaliando suas condições, o equipamento supracitado está em plenas condições de operação, os sistemas de segurança do equipamento atuaram perfeitamente durante a inspeção e teste. Os sensores de sobrecarga (overload) atuaram perfeitamente, bloqueando a operação. Os pinos twistlocks do spreader suportaram satisfatoriamente a sobrecarga aplicada durante o teste.
