LAUDO PERICIAL CERTIFICADO DE INSPEÇÃO E TESTE DE EQUIPAMENTO

TIPO:			TAG:
GUINDASTE DE CAIS (PORTAINER)			STS-01
MODELO:			FABRICANTE:
ZP07-1043

Figura 1. Guindaste de cais (portainer), STS-01.

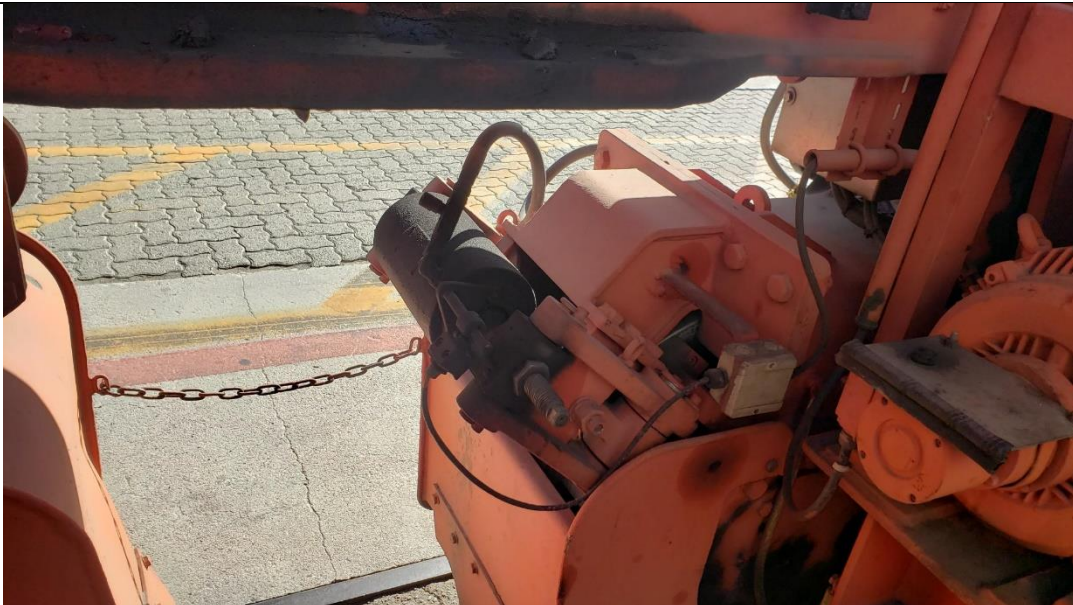
item 2 – vazamento no cilindro do freio da roda do gantry

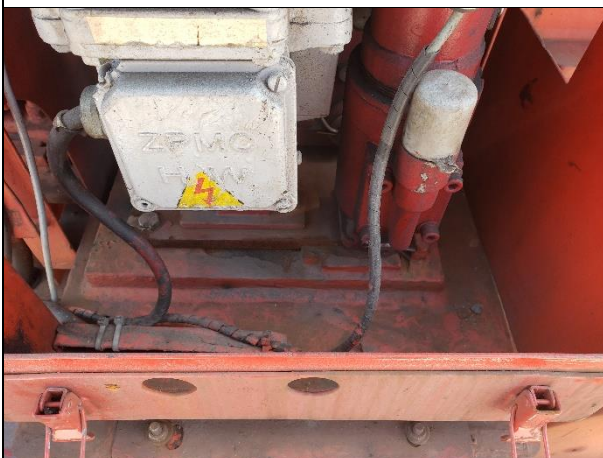
item 5 – pontos com corrosão

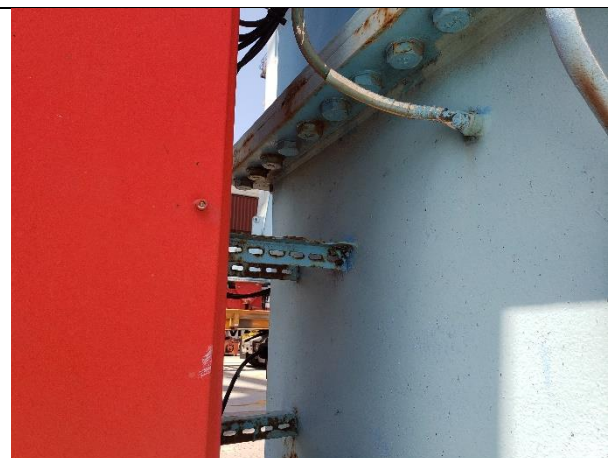
item 5 – pontos com corrosão

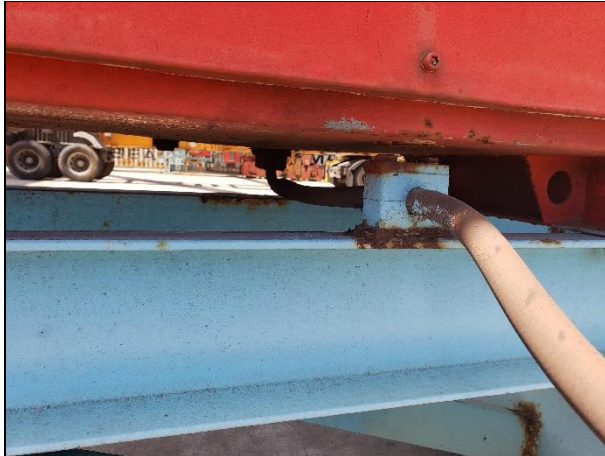
item 5 – pontos com corrosão

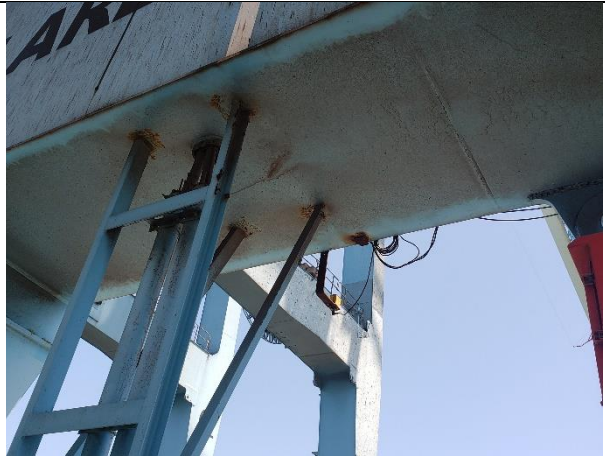
item 5 – pontos com corrosão

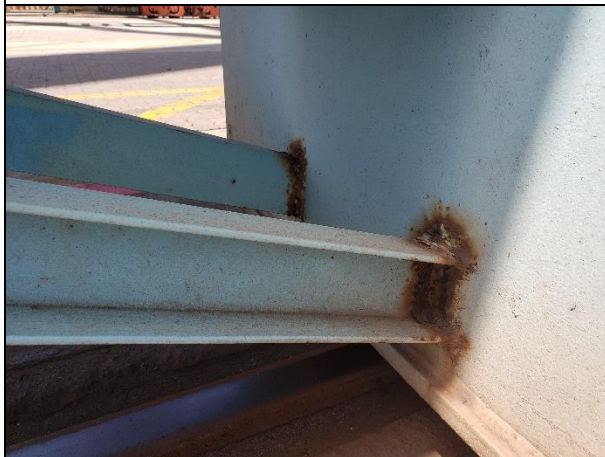
item 5 – pontos com corrosão

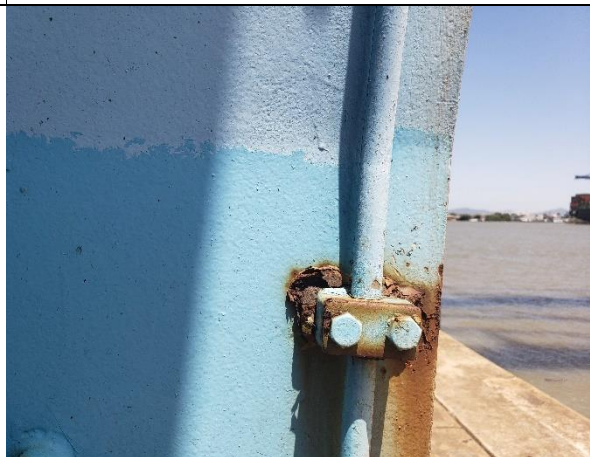
item 5 – pontos com corrosão

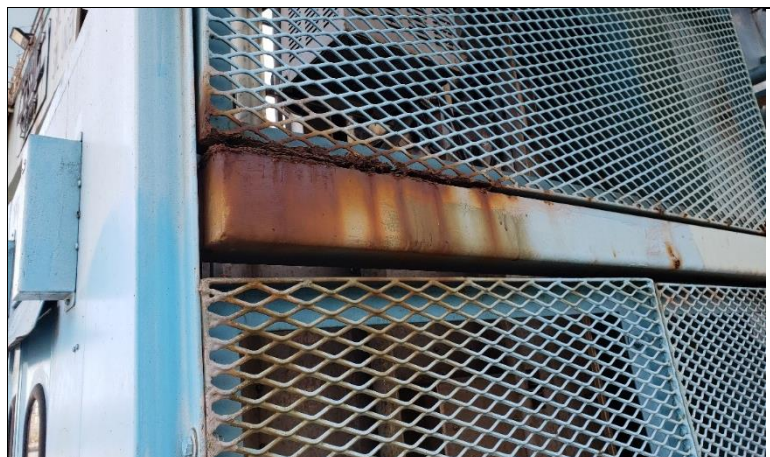
item 12 – ponto de corrosão lateral da grade do elevador

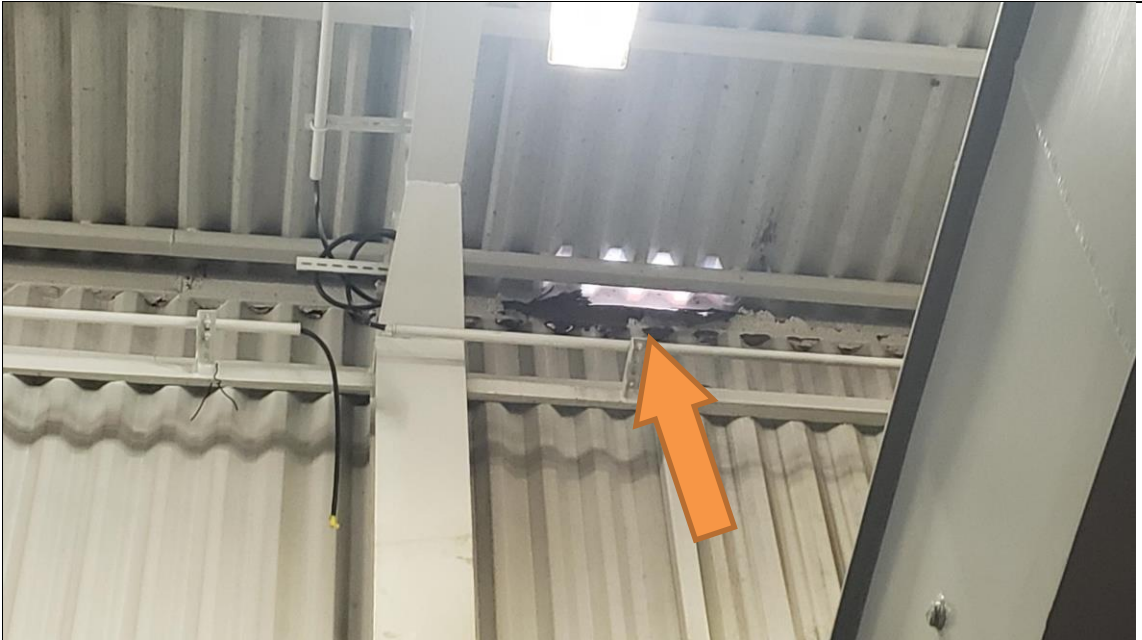
item 29 – ponto de corrosão lado interno na sala de maquinas

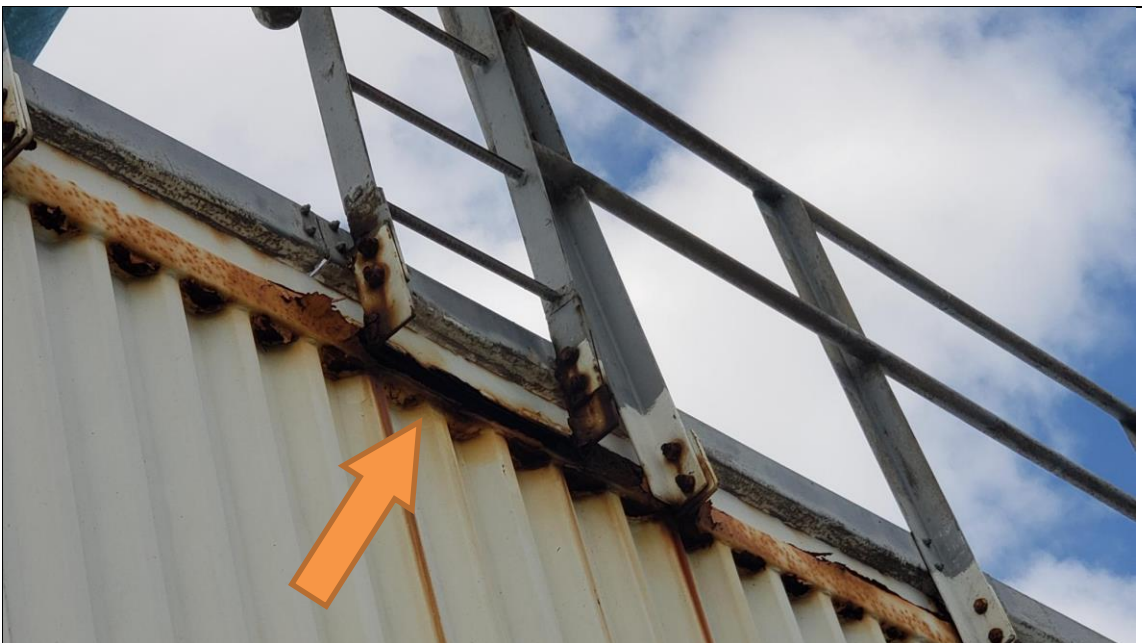
item 29 – ponto de corrosão lado externo na sala de maquinas

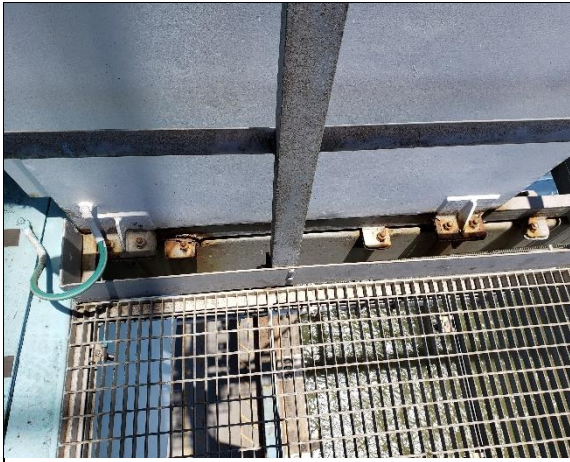
item 49 – pontos de corrosão passarela da lança

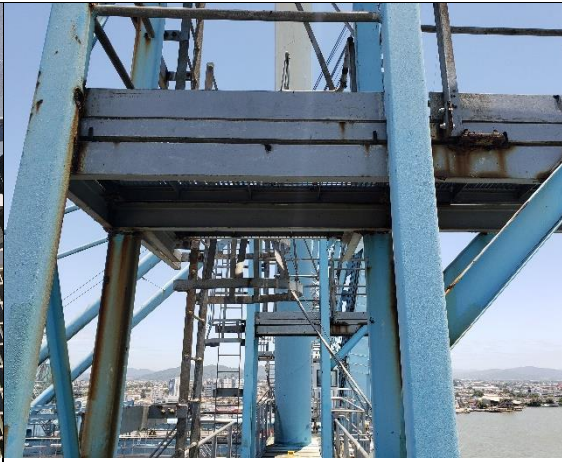
item 49 – pontos de corrosão plataforma de manutenção

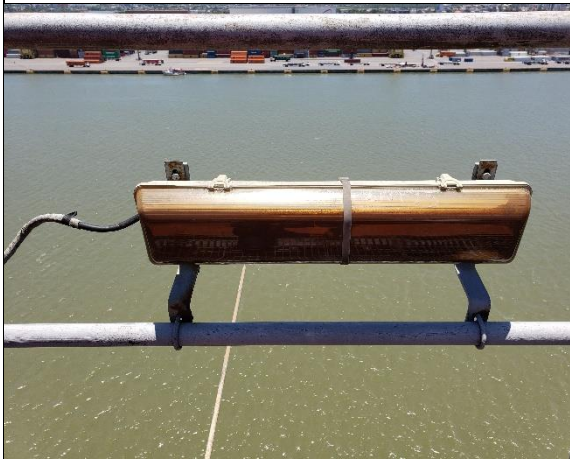
item 49 – pontos de corrosão suporte de luminaria

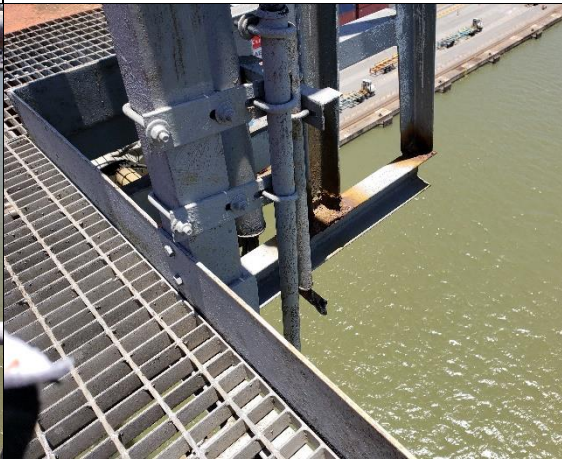
item 49 – pontos de corrosão estrutura do corrimão da passarela da lança

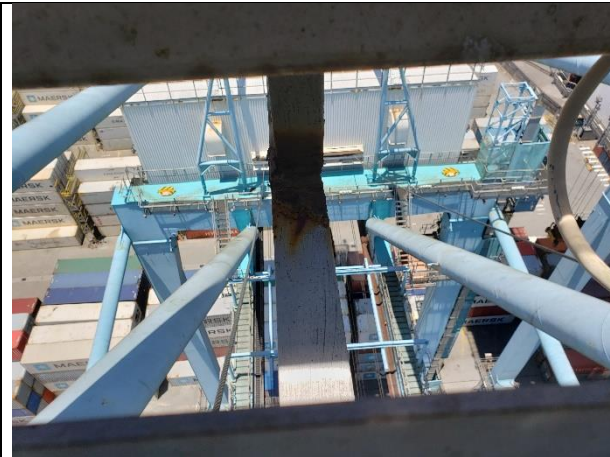
item 54 – pontos de corrosão

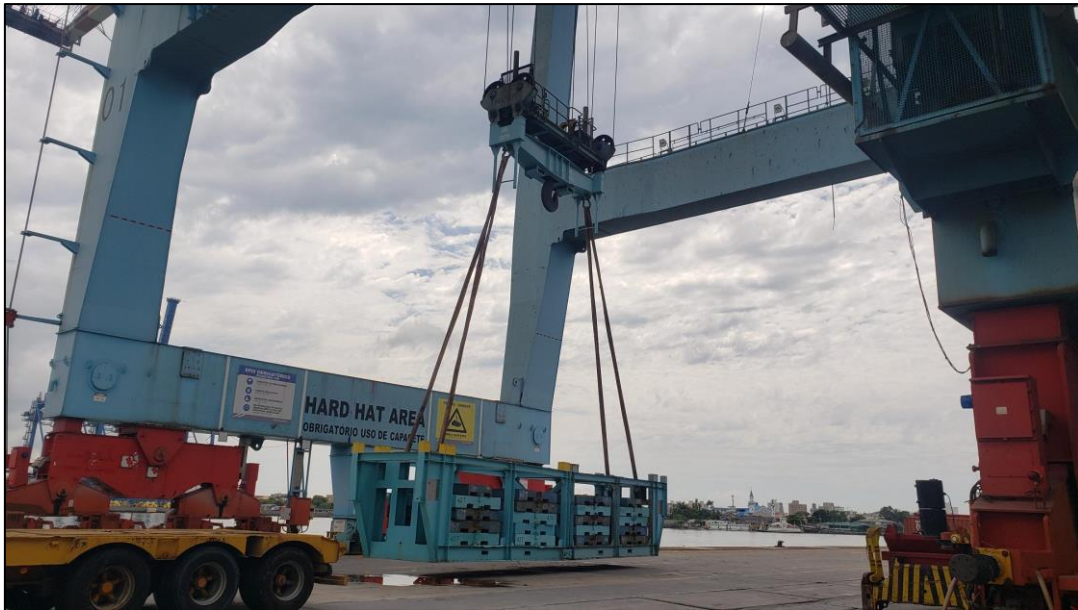
Figura 3. Teste de carga.

Não foram observadas anormalidades nos dispositivos mecânicos, hidráulicos, nem estruturais, durante nem após o teste.
