LAUDO PERICIAL CERTIFICADO DE INSPEÇÃO E TESTE DE EQUIPAMENTO

Laudo Técnico para Certificação de Inspeção e Teste de Carga em equipamento nos termos da Legislação Federal relativa à Segurança e Saúde no Trabalho Portuário.

| GUINDASTE DE CAIS (PORTAINER) | | STS-02 | |
| 07-1043-TRP03-02 | 2008 | 43852 | 100 TONELADAS |

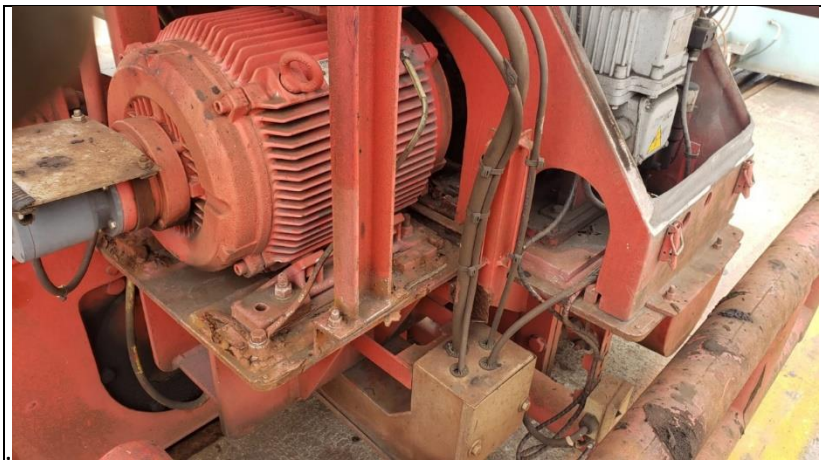
| GANTRY | | |
|---|---|---|
| 5 | Verificar pontos com corrosão acentuada | X |

item 5 – corrosão acentuada no gantry, base dos motores elétricos.

Os itens a seguir permanecem pendentes até a data de emissão deste documento e precisam ser corrigidos, embora isto não comprometa o bom funcionamento do equipamento nem sua segurança operacional.

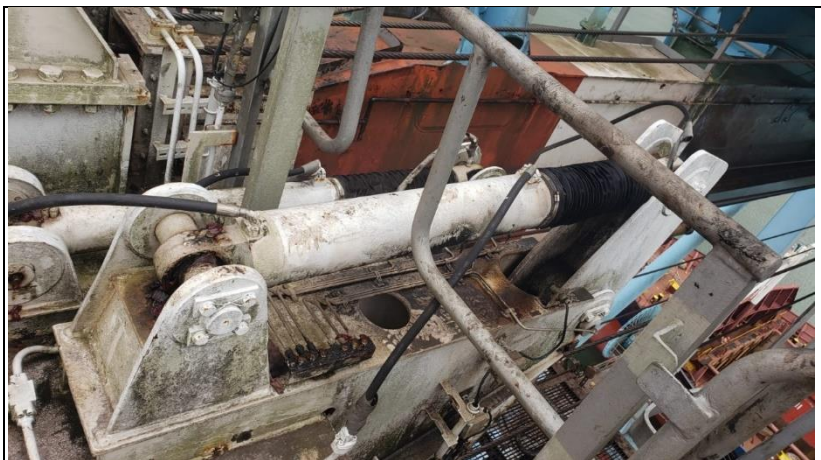
| PLATAFORMA DA UNIDADE TLS | | |
|---|--|---|
| 40 | Verificar cilindros hidráulicos quanto a vazamentos e corrosão | X |

item 40 – vazamento de óleo no cilindro de tensionamento do trolley

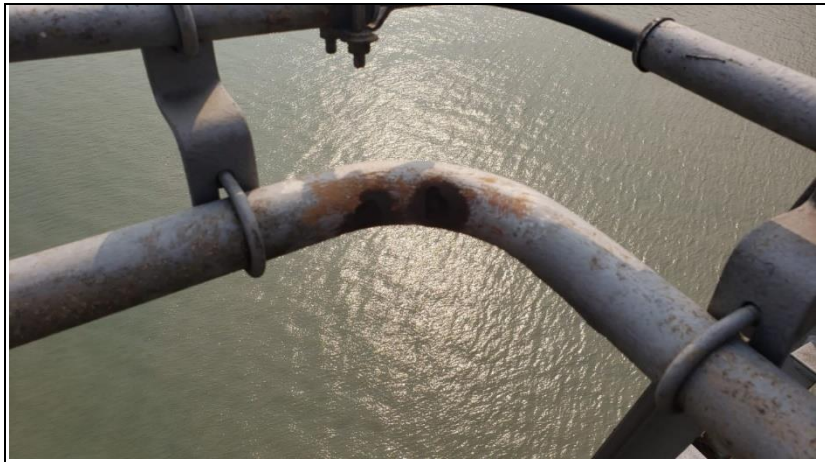
| LANÇA | | |
|---|--|---|
| 51 | Verificar corrimão e escadas de acesso | X |

item 51 – corrosão acentuada no corrimão da passarela

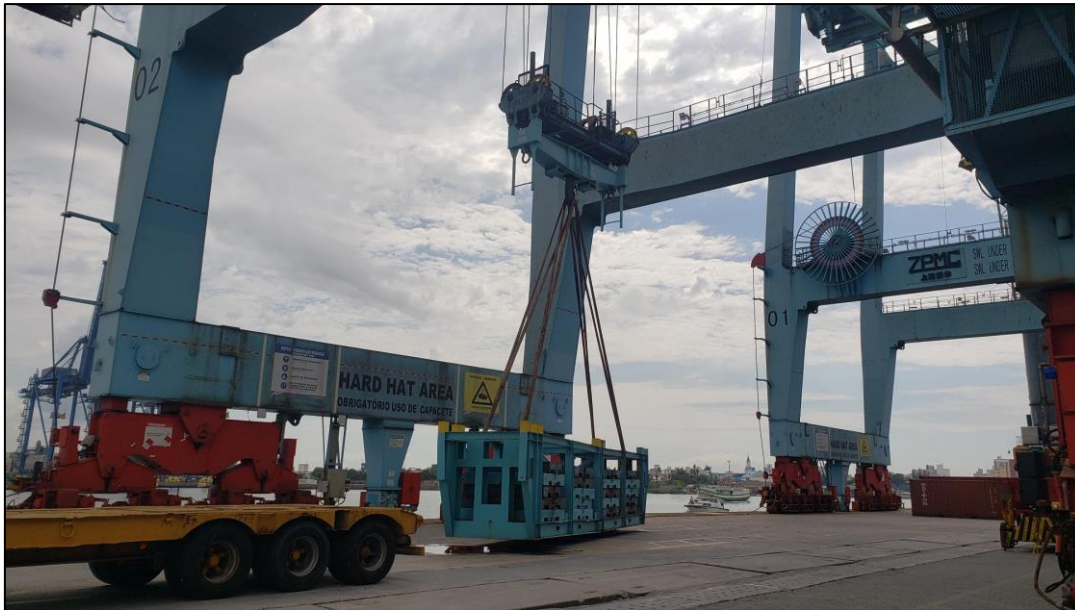
Figura 3. Teste de carga.

Não foram observadas anormalidades nos dispositivos mecânicos, hidráulicos, nem estruturais, durante nem após o teste.

Avaliando suas condições, o equipamento supracitado está em plenas condições de operação, os sistemas de segurança do equipamento atuaram perfeitamente durante a inspeção e teste. Os sensores de sobrecarga (overload) atuaram perfeitamente, bloqueando a operação. Os pinos twistlocks do headblock suportaram satisfatoriamente a sobrecarga aplicada durante o teste.
