# LAUDO PERICIAL CERTIFICADO DE INSPEÇÃO E TESTE DE EQUIPAMENTO

Equipamento para carga e descarga de contêineres com excesso de altura.

TIPO:			TAG:
SPREADER PARA CARGA DE EXCESSO (OVER-HEIGHT SPREADER)			OHF-01
MODELO:			FABRICANTE:
2220			 
Nº SÉRIE:	ANO:	TARA:	CAPACIDADE:
2220/A511/01	2010	5,3 T	40 TONELADAS

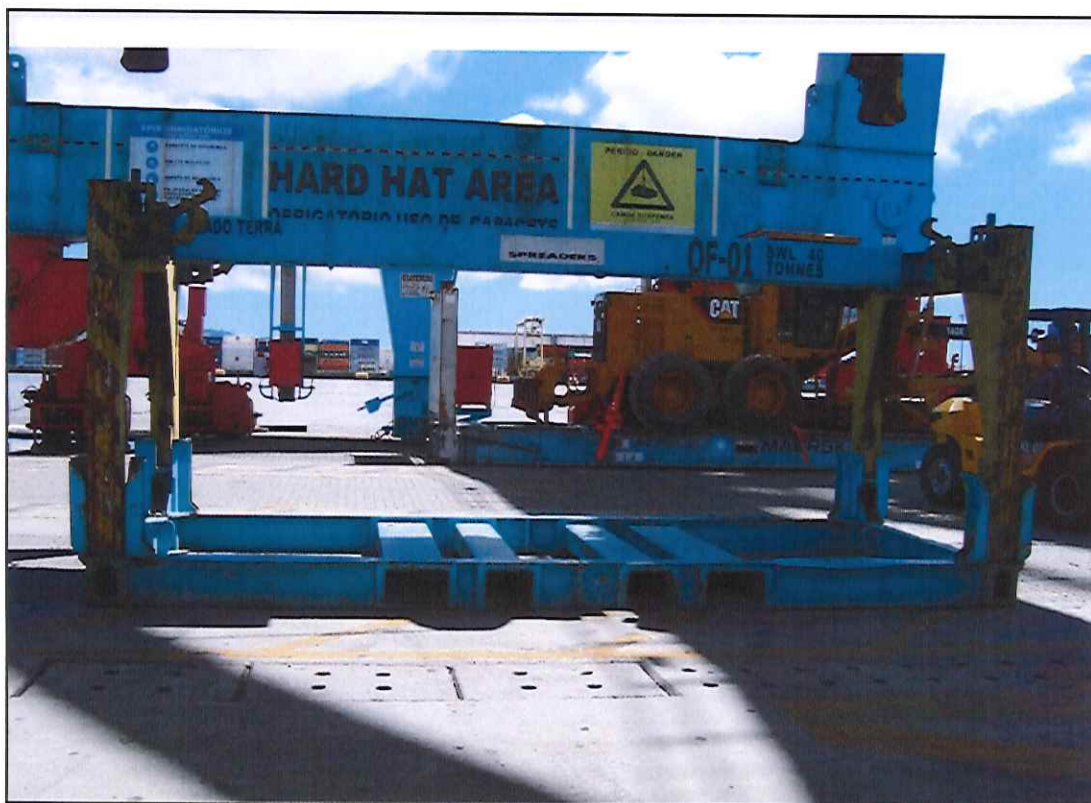
Figura 1. Spreader para carga de excesso, OHF-01.

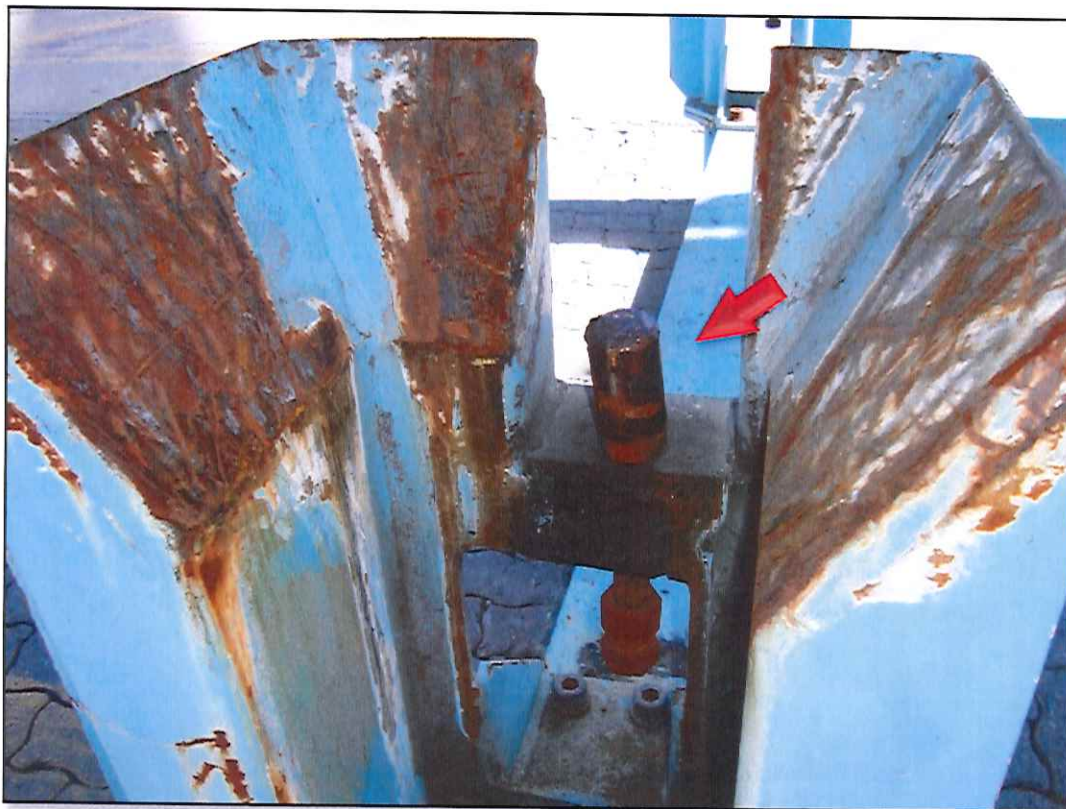
No.	Item	OK	Não OK
3	Verificar estado geral dos ganchos de travamento		X
8	Verificar estado geral da base de apoio de carga		X

Figura 2. Detalhe do item de check-list #08; pino de acionamento do gancho do lado esquerdo está empenado.

Os itens a seguir permanecem pendentes até a data de emissão deste documento e precisam ser corrigidos, embora isto não comprometa o bom funcionamento do equipamento nem sua segurança operacional.

Ao término da inspeção, foi constatado que o equipamento satisfaz as condições básicas operacionais. Os itens pendentes podem ser posteriormente corrigidos, sem que isto comprometa o bom funcionamento do equipamento, nem sua segurança operacional.

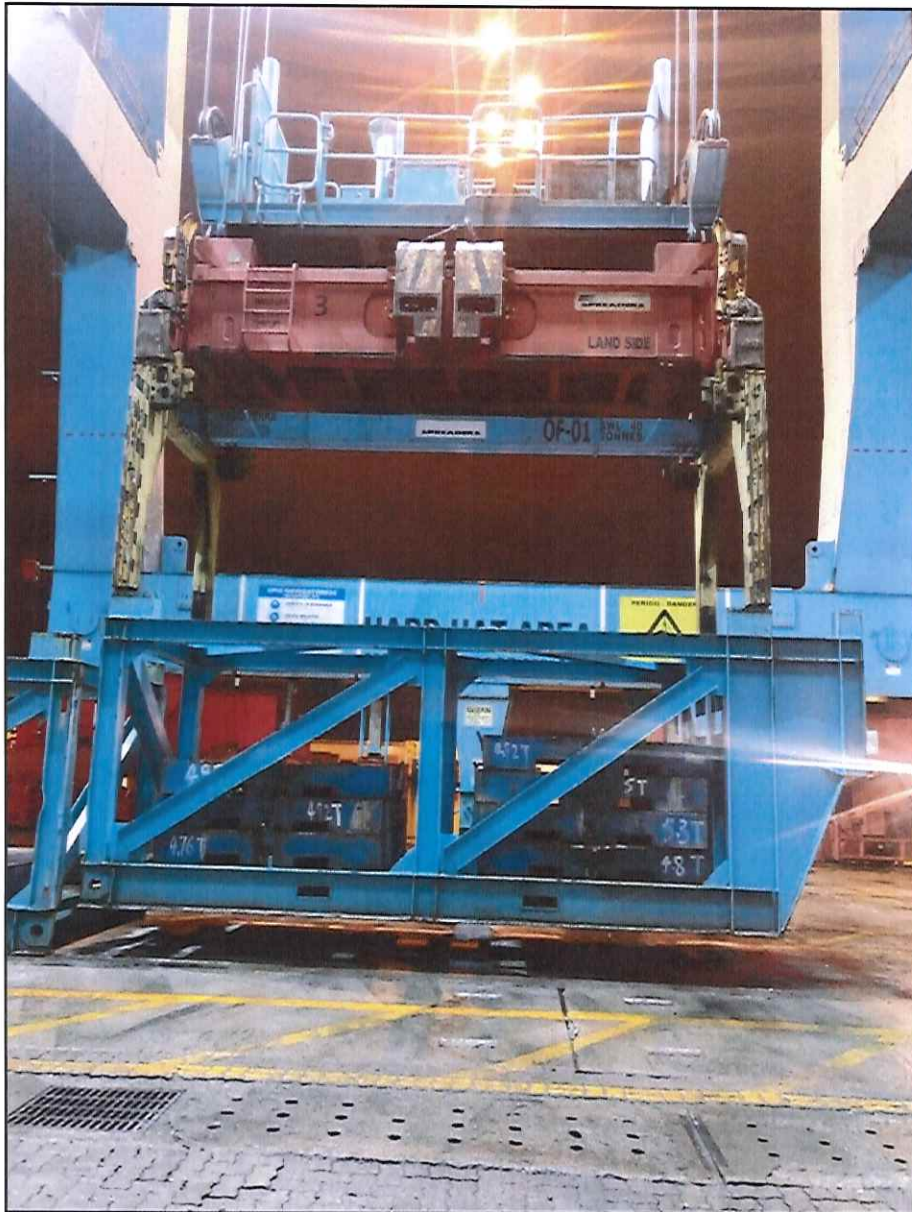
- Capacidade do equipamento (SWL): 40 toneladas.
- Carga de teste utilizada: 45,04 toneladas.

Figura 5. Teste de carga.

Não foram observadas anormalidades nos dispositivos mecânicos ou estruturais, durante nem após o teste.
