# LAUDO PERICIAL CERTIFICADO DE INSPEÇÃO E TESTE DE EQUIPAMENTO

TIPO:		TAG:	
EMPILHADEIRA GRANDE PORTE (REACH-STACKER)		RSK-0025	
MODELO:		FABRICANTE:	
DRF 450-65S5

Nº SÉRIE:	ANO:	HORÍMETRO:	CAPACIDADE:
T341331574	2008	35.408	45 TONELADAS

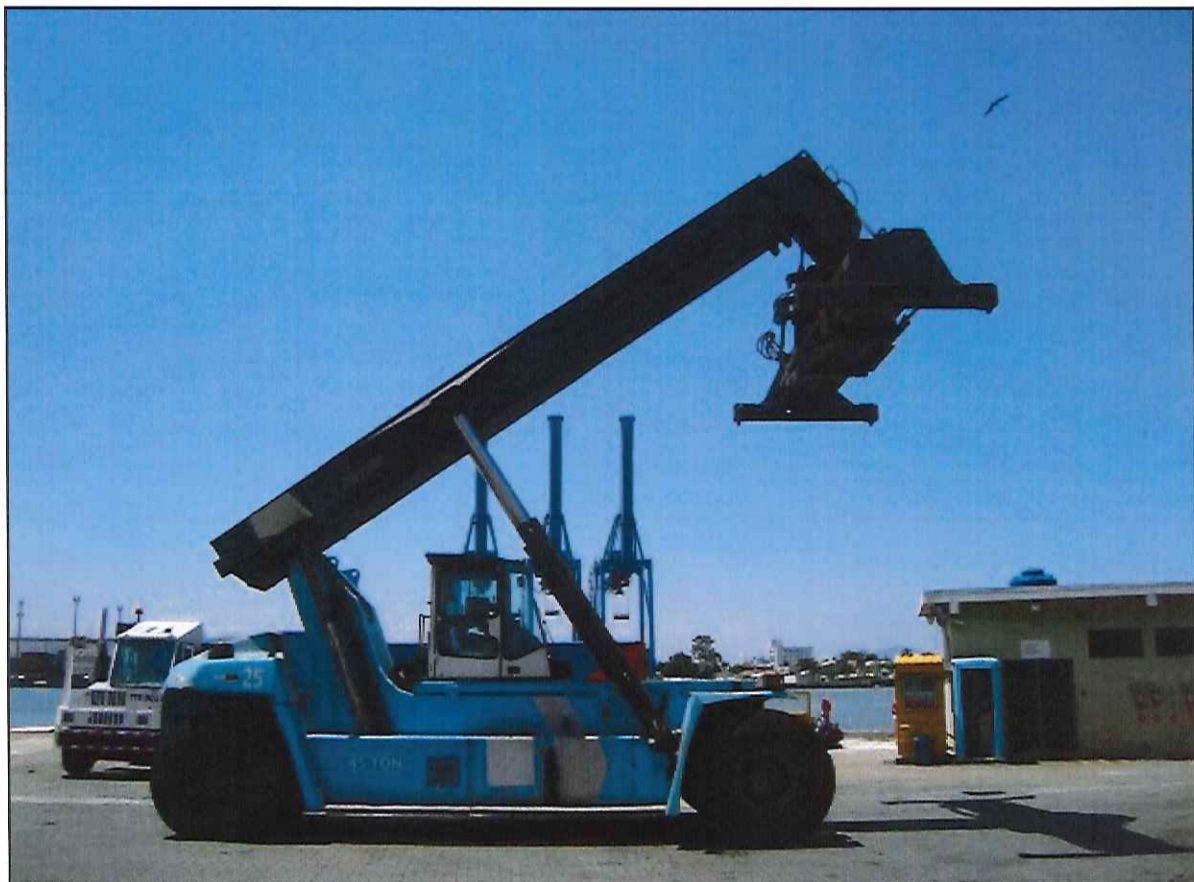
Figura 1. Empilhadeira de grande porte (Reach-Stacker), RSK-0025.

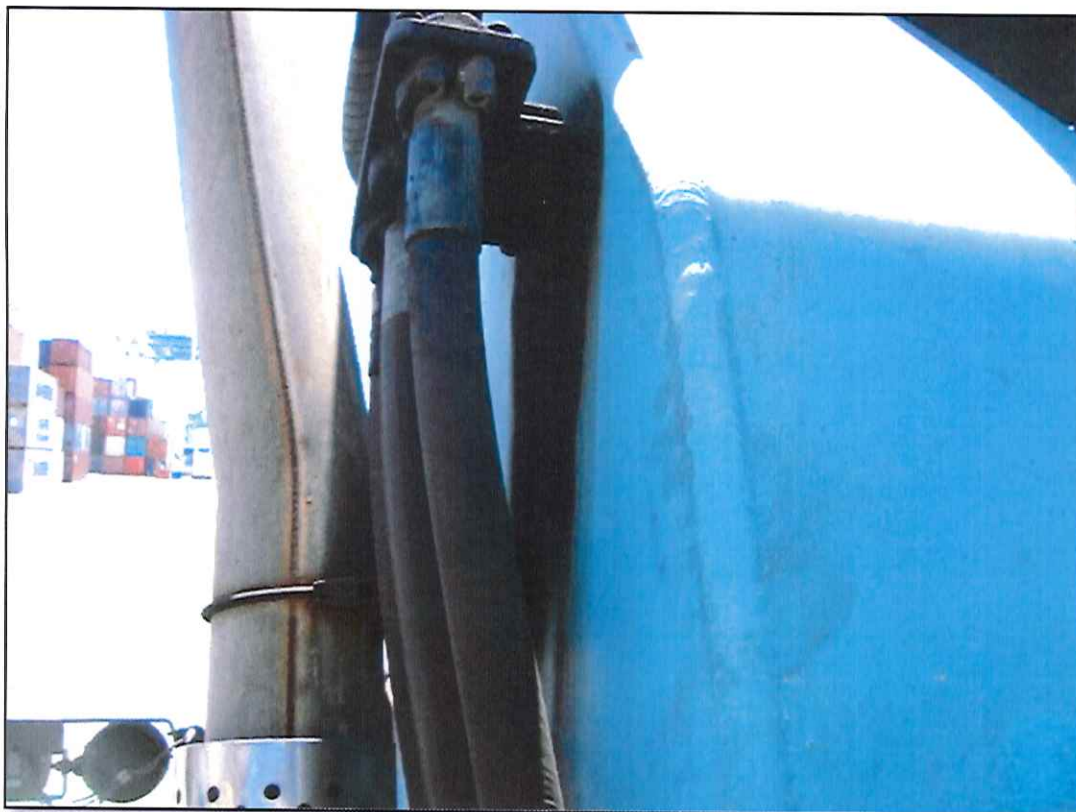
Figura 4. Detalhe do item de check-list #44; vazamento de óleo hidráulico nas mangueiras que sobem pela lança.

Os itens a seguir permanecem pendentes até a data de emissão deste documento e precisam ser corrigidos, embora isto não comprometa o bom funcionamento do equipamento nem sua segurança operacional.

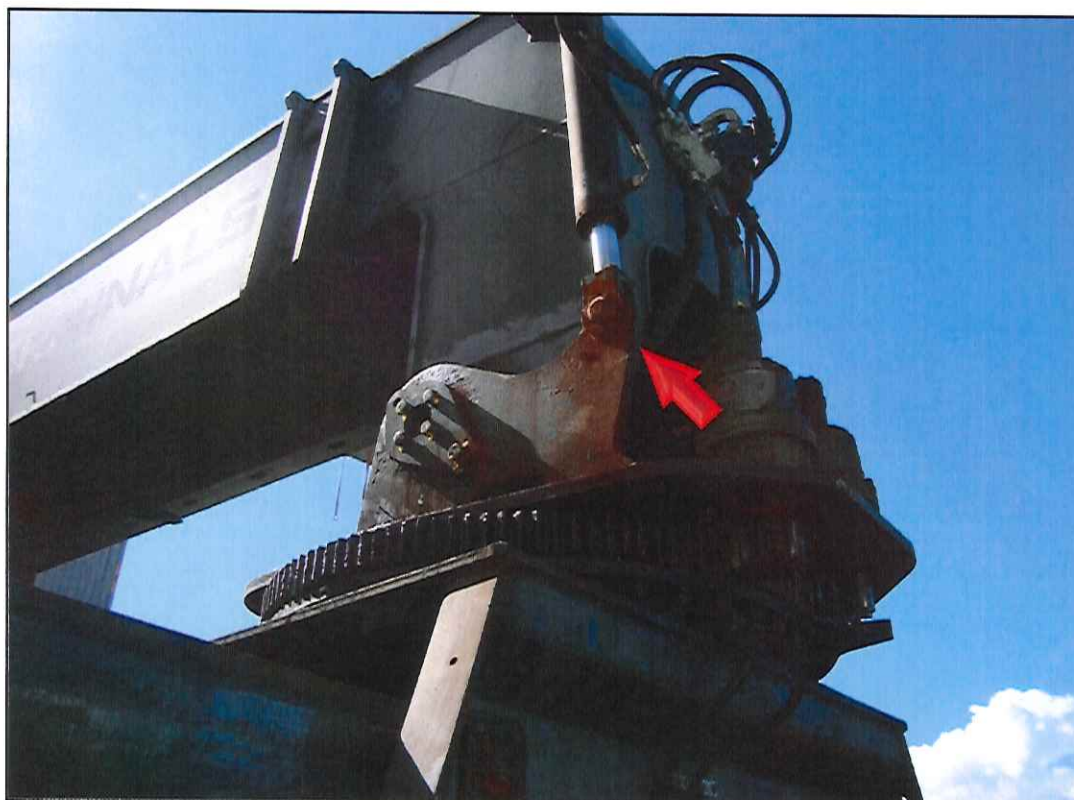
Figura 5. Detalhe do item de check-list #54; cilindro de tilt do spreader do lado direito com olhal inferior soldado.

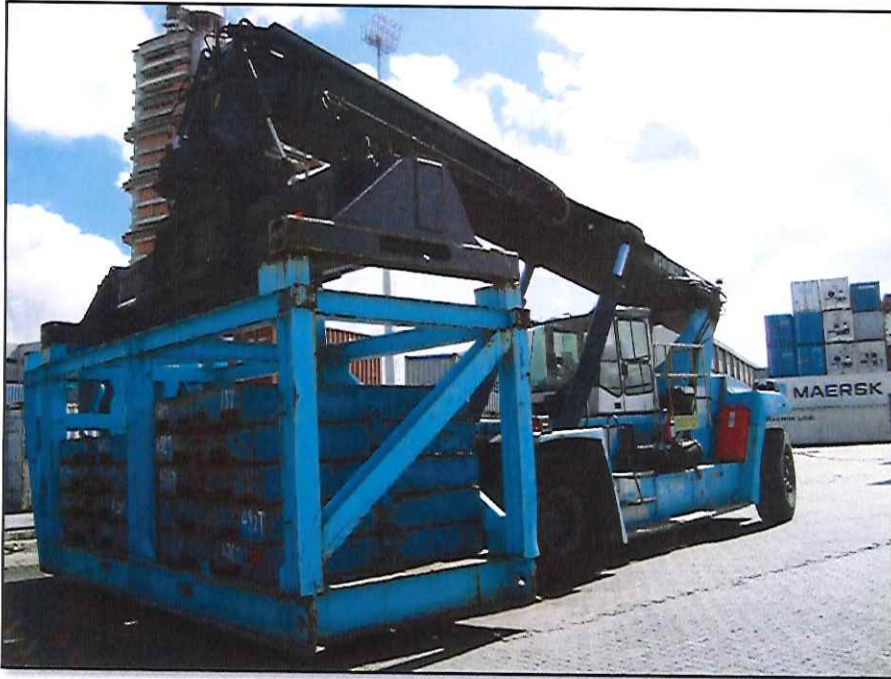
- Capacidade do equipamento (SWL): 45 toneladas.
- Carga de teste utilizada: 50,160 toneladas.

Figura 9. Teste de carga.

Não foram observadas anormalidades nos dispositivos mecânicos, hidráulicos, nem estruturais, durante nem após o teste.
