LAUDO PERICIAL CERTIFICADO DE INSPEÇÃO E TESTE DE EQUIPAMENTO

Laudo Técnico para Certificação de Inspeção e Teste de Carga em equipamento nos termos da Legislação Federal relativa à Segurança e Saúde no Trabalho Portuário.

TIPO:		TAG:	
SPREADER AUTOMÁTICO		SPR-01	
MODELO:		FABRICANTE:	
2940

Figura 1. Spreader automático, SPR-01.

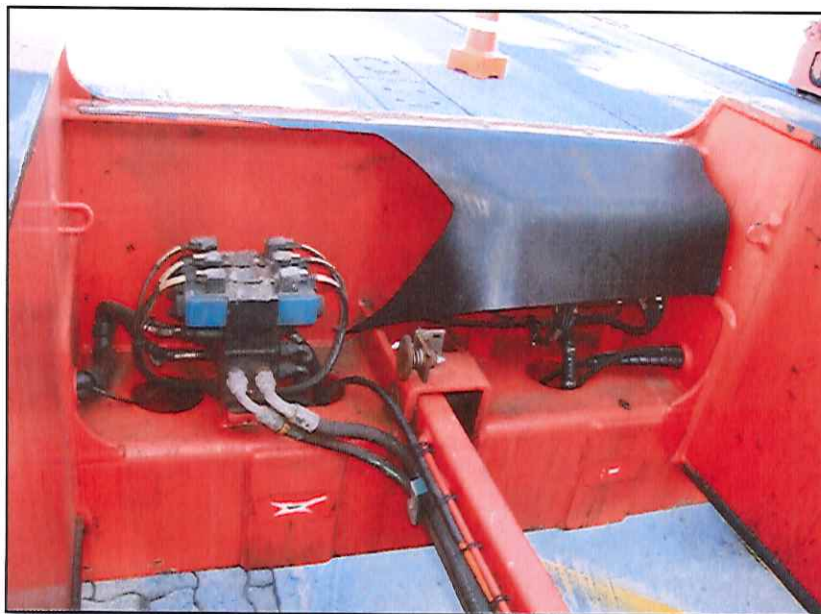
No.	Item	OK	Não OK
9	Verificar estado dos cabos das eletroválvulas		X
12	Verificar corrente de abertura e fechamento		X

Figura 2. Detalhe do item de check-list #09; borracha de proteção das eletroválvulas desgastada.

Os itens a seguir permanecem pendentes até a data de emissão deste documento e precisam ser corrigidos, embora isto não comprometa o bom funcionamento do equipamento nem sua segurança operacional.

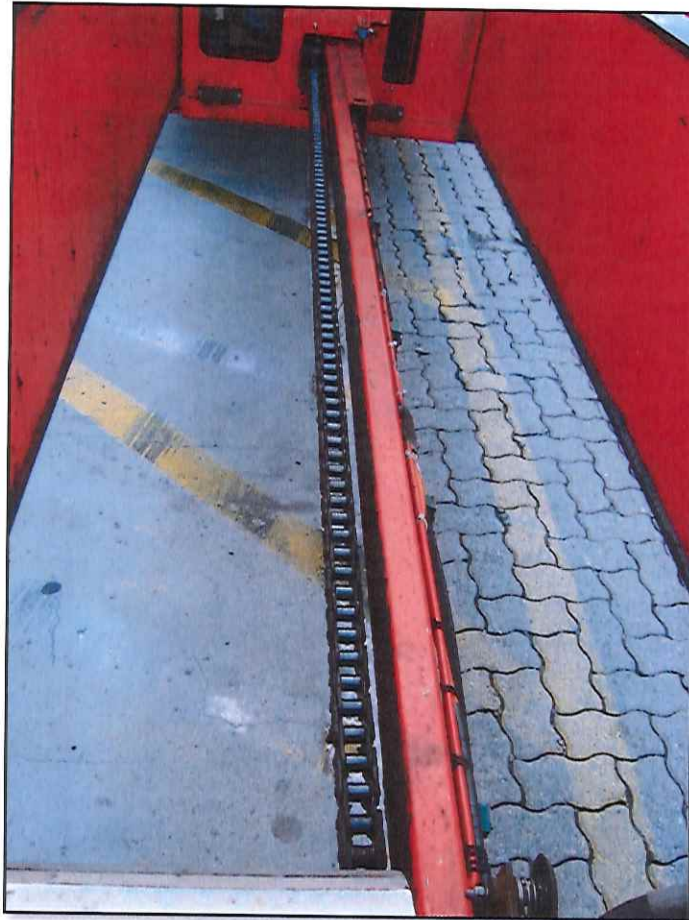
Figura 3. Detalhe do item de check-list #12; necessário ajustar corrente de abertura do spreader; necessário trocar as molas prato da corrente de abertura.

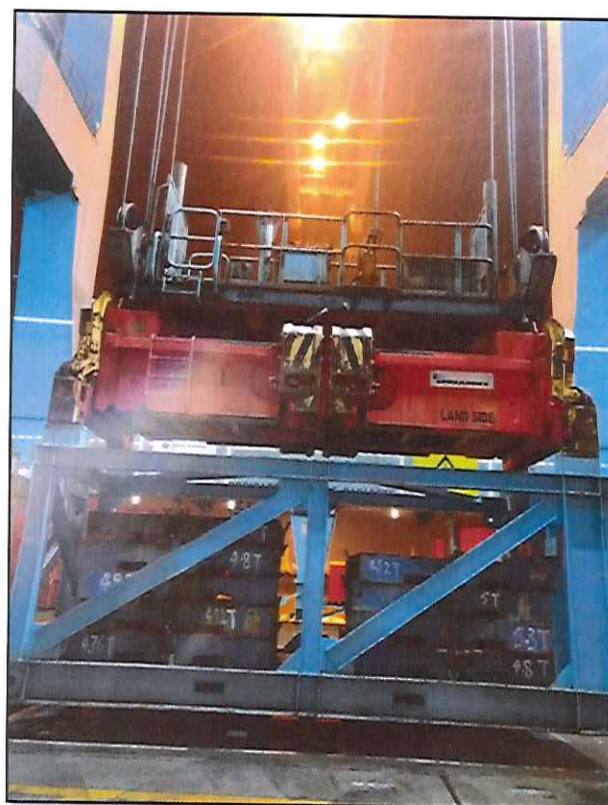
- Capacidade do equipamento (SWL): 50 toneladas.
- Carga de teste utilizada: 55,36 toneladas.

Figura 5. Teste de carga – Single Lift.

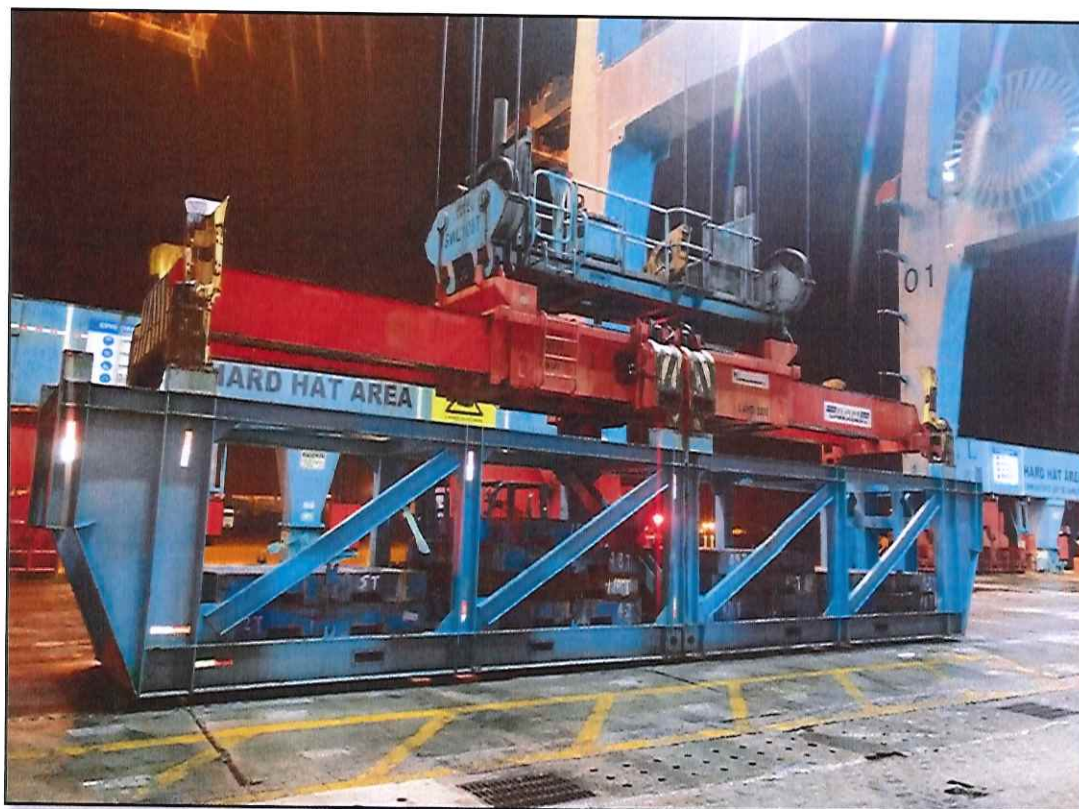
- Capacidade do equipamento (SWL): 65 toneladas.
- Carga de teste utilizada: 70,91 toneladas.

Figura 7. Teste de carga – Twin Lift.

Não foram observadas anormalidades nos dispositivos mecânicos, hidráulicos, nem estruturais, durante nem após o teste.
