LAUDO PERICIAL CERTIFICADO DE INSPEÇÃO E TESTE DE EQUIPAMENTO

TIPO:			TAG:
GUINDASTE DE CAIS (MOBILE HARBOR CRANE)			MHC-02
MODELO:			FABRICANTE:
LHM-500			LIEBHERR
N° SÉRIE:	ANO:	HORÍMETRO:	CAPACIDADE:
140.703	2008	18.036	100 TONELADAS

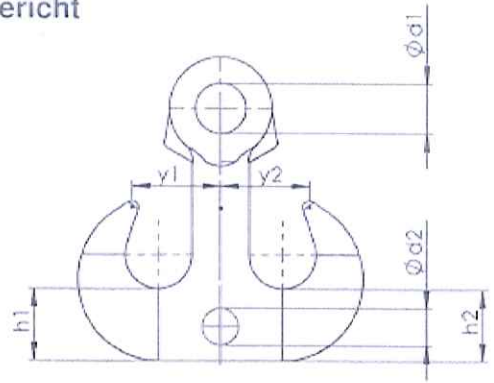
Lasthakenprüfbericht

Ist-Werte in mm / %									
Abrieb/ Verformung in	y1	y2	h1	h2	d1	d2	Rissfrei ja / nein	Bemerkung	Datum/ Prüfer
mm	210	210	148	147	112	93	ja	Auslieferungszustand	15.07.15/ MHT
%									
mm									
%
