De teste de funcionamento, carga e inspeção visual do Guindaste

Equipamento: **MHC-02**

Tipo: **GUINDASTE PORTUÁRIO MÓVEL**

LAUDO PERICIAL CERTIFICADO DE INSPEÇÃO E TESTE DE EQUIPAMENTO

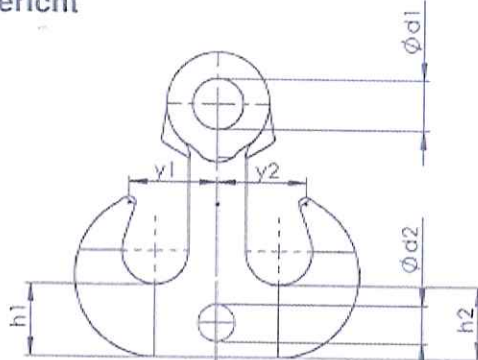
Lasthakenprüfbericht

Ist-Werte in mm / %									
Abrieb/ Verformung in	y1	y2	h1	h2	d1	d2	Rissfrei ja / nein	Bemerkung	Datum/ Prüfer
mm	210	210	148	147	112	93	ja	Auslieferungszustand	15.07.15/ MHT
%									
mm									
%
