## De teste de funcionamento, carga e inspeção visual do Guindaste

Equipamento: **MHC-03**

# LAUDO PERICIAL

## CERTIFICADO DE INSPEÇÃO E TESTE DE EQUIPAMENTO

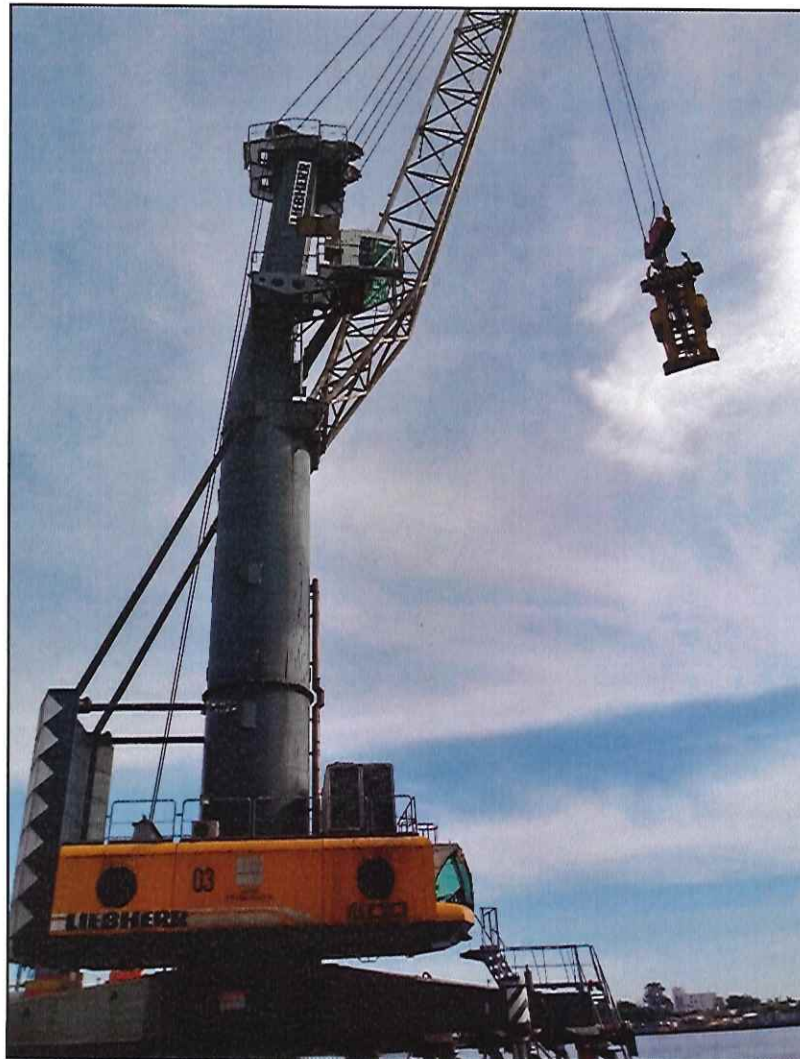
Figura 1. Guindaste de cais (Mobile Harbor Crane), MHC-03.

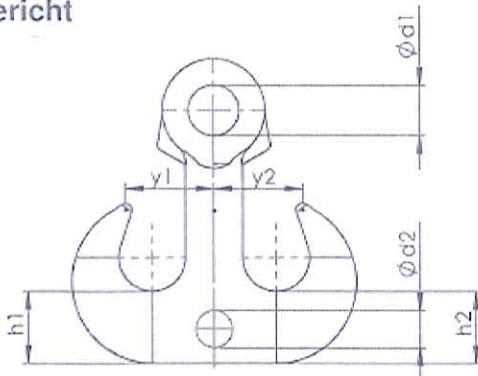
Ist-Werte in mm / %									
Abrieb/ Verformung in	y1	y2	h1	h2	d1	d2	Rissfrei ja / nein	Bemerkung	Datum/ Prüfer
mm	210	210	148	147	112	93	ja	Auslieferungszustand	15.07.15/ MHT
%									
mm									
%
