De teste de funcionamento, carga e inspeção visual do Guindaste

Equipamento: **STS-02**

Tipo: **GUINDASTE DE CAIS (PORTAINER)**

LAUDO PERICIAL CERTIFICADO DE INSPEÇÃO E TESTE DE EQUIPAMENTO

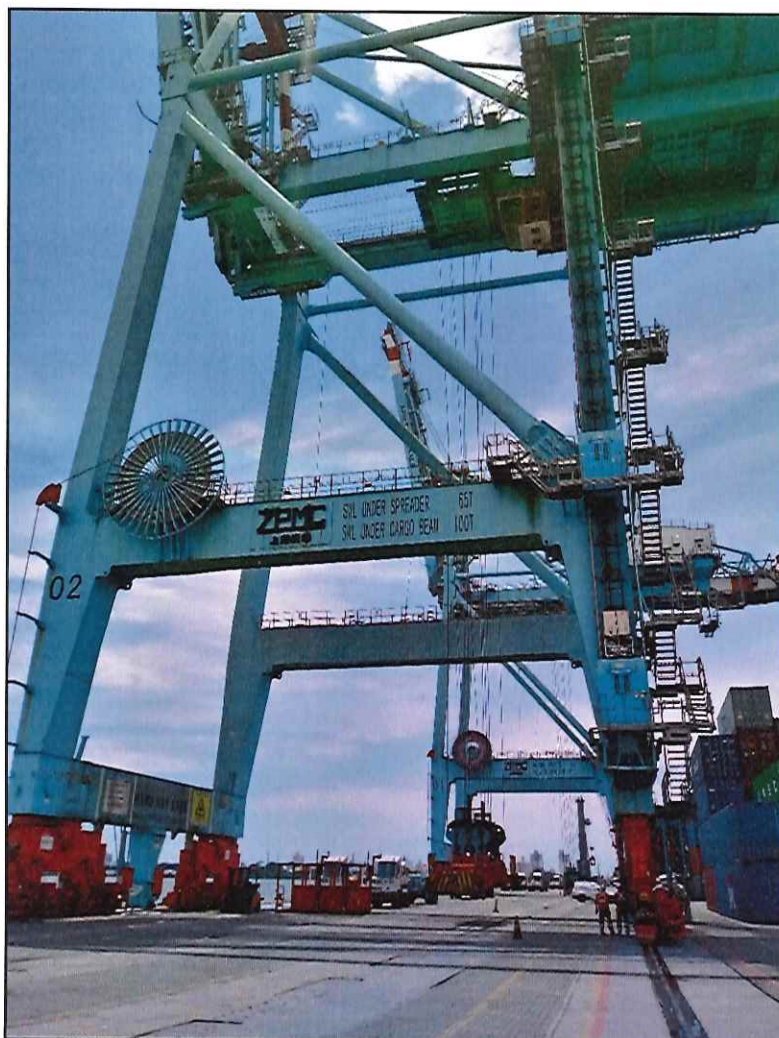
Figura 1. Guindaste de cais (portainer), STS-02.
