# LAUDO PERICIAL CERTIFICADO DE INSPEÇÃO E TESTE DE EQUIPAMENTO

<b>TIPO:</b>		<b>TAG:</b>	
GUINDASTE DE CAIS (MOBILE HARBOR CRANE)		MHC-02	
<b>MODELO:</b>		<b>FABRICANTE:</b>	
LHM-500		<b>LIEBHERR</b>	
<b>N° SÉRIE:</b>	<b>ANO:</b>	<b>HORÍMETRO:</b>	<b>CAPACIDADE:</b>
140.703	2008	22152	100 TONELADAS

Figura 1. Guindaste de cais (Mobile Harbor Crane), MHC-02.

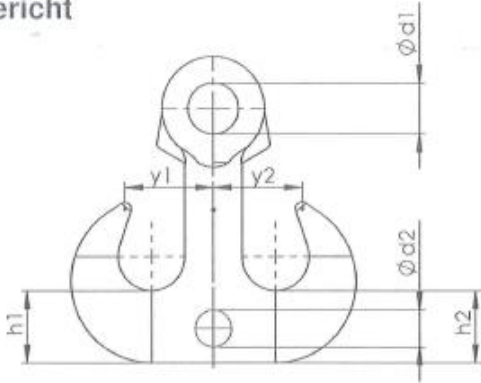
### Lasthakenprüfbericht

ohne Hakenmaulsicherung gezeichnet

Ist-Werte in mm / %									
Abrieb/ Verformung in	y1	y2	h1	h2	d1	d2	Rissfrei ja / nein	Bemerkung	Datum/ Prüfer
mm	210	210	148	147	112	93	ja	Auslieferungszustand	15.07.15/ MHT
%									
mm									
%
