LAUDO PERICIAL CERTIFICADO DE INSPEÇÃO E TESTE DE EQUIPAMENTO

TIPO:			TAG:
SPREADER PARA CARGA DE EXCESSO (OVER-HEIGHT SPREADER)			OHF-02
MODELO:			FABRICANTE:
IM SEA CA 20/40			IMMEC
N° SÉRIE:	ANO:	TARA:	CAPACIDADE:
001	2014	2,2 T	45 TONELADAS

Figura 1. Spreader para carga de excesso, OHF-02.

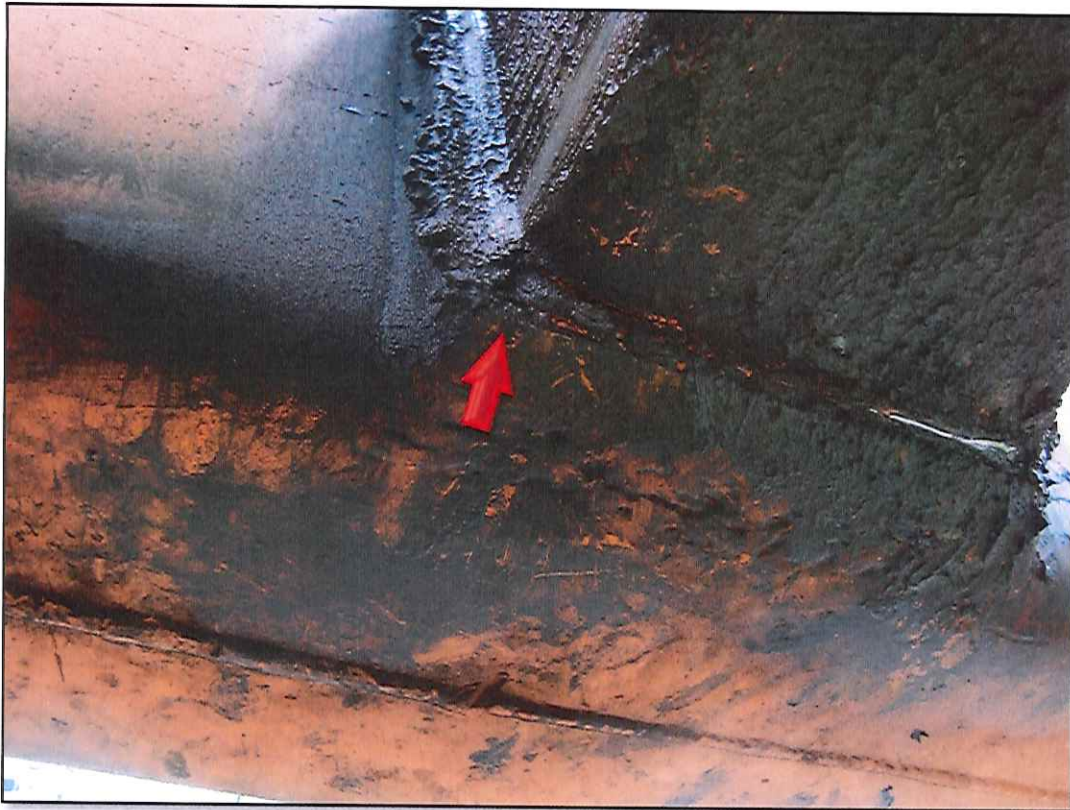
No.	Item	OK	Não OK
2	Verificar integridade da estrutura quanto a trincas e oxidação		X

Figura 2. Detalhe do item de check-list #44; vazamento de óleo hidráulico nas mangueiras que sobem pela lança.

Os itens a seguir permanecem pendentes até a data de emissão deste documento e precisam ser corrigidos, embora isto não comprometa o bom funcionamento do equipamento nem sua segurança operacional.

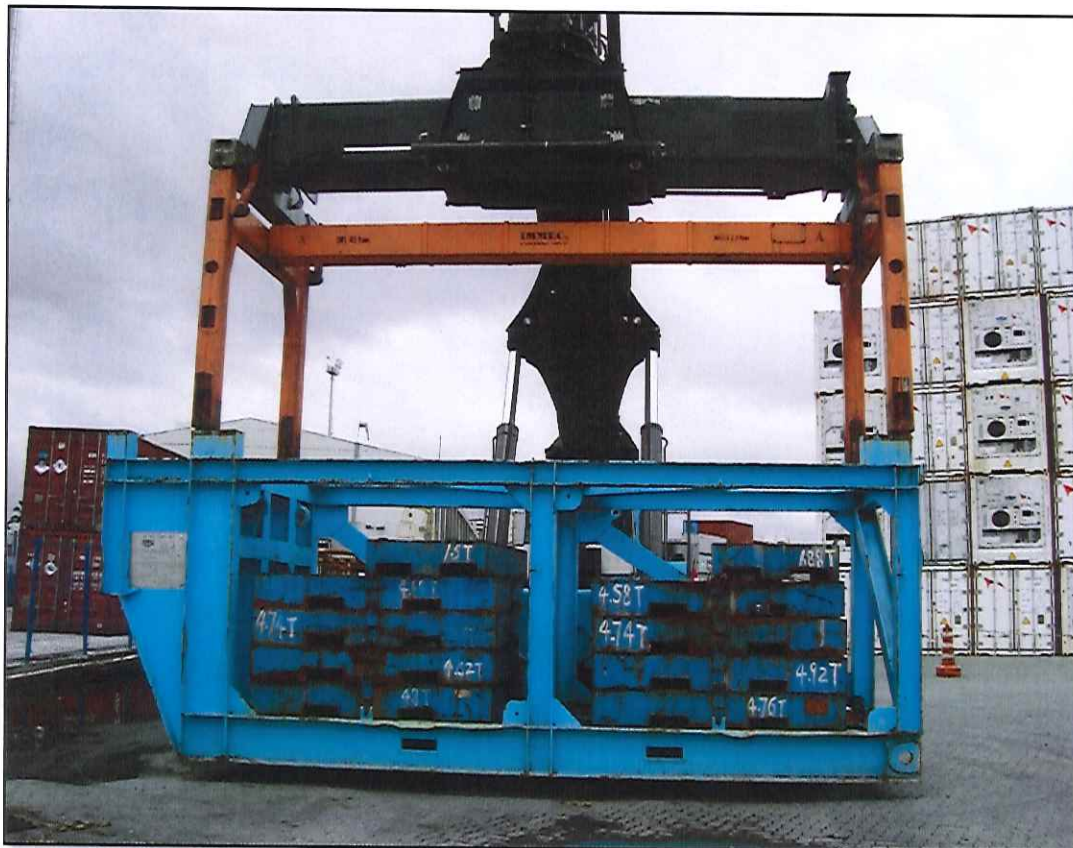
- Capacidade do equipamento (SWL): 45 toneladas.
- Carga de teste utilizada: 50,160 toneladas.

Figura 4. Teste de carga.

Não foram observadas anormalidades nos dispositivos mecânicos ou estruturais, durante nem após o teste.
