LAUDO PERICIAL CERTIFICADO DE INSPEÇÃO E TESTE DE EQUIPAMENTO

Laudo Técnico para Certificação de Inspeção e Teste de Carga em equipamento nos termos da Legislação Federal relativa à Segurança e Saúde no Trabalho Portuário.

Equipamento terrestre para carga e descarga de contêineres.

| EMPILHADEIRA GRANDE PORTE (REACH-STACKER) | | RSK-0027 | |

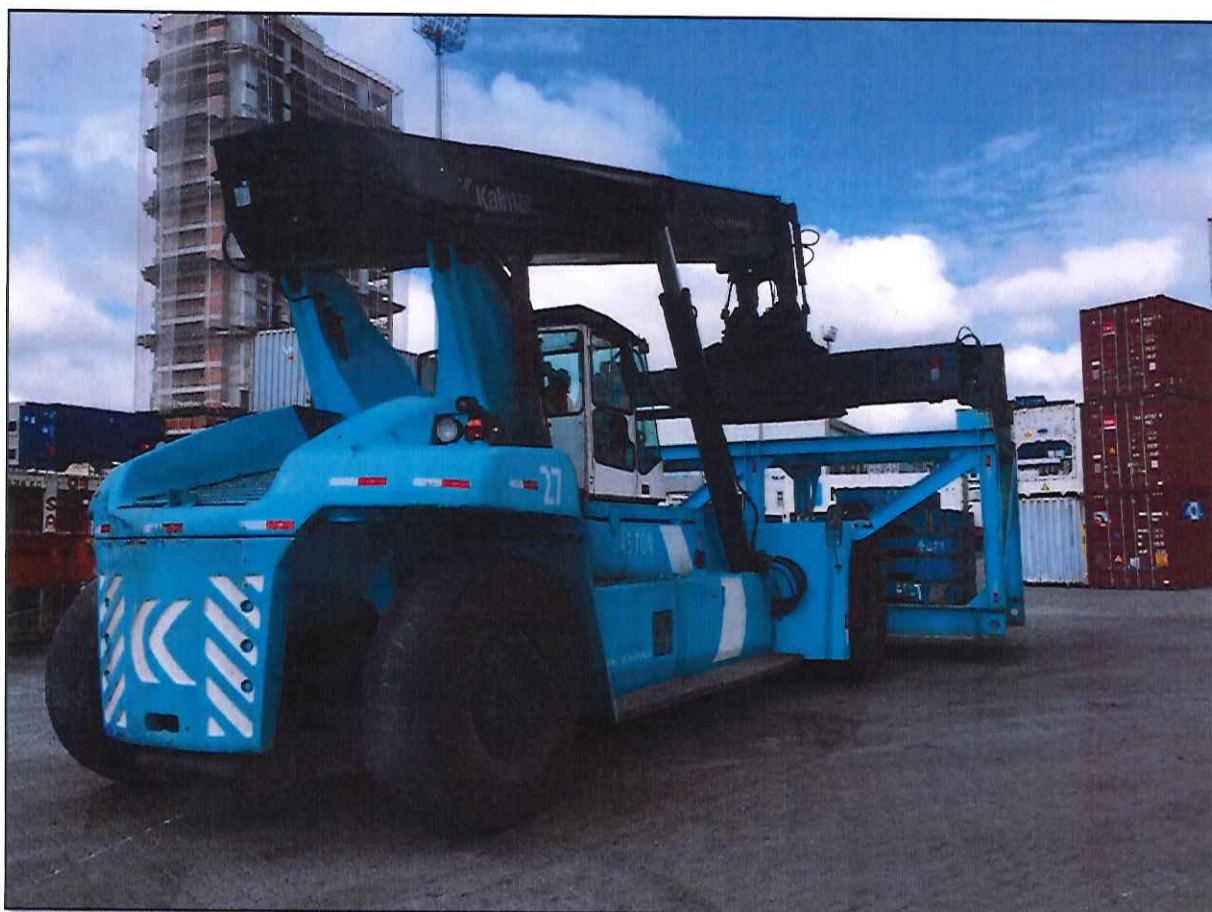
Figura 1. Empilhadeira de grande porte (Reach-Stacker), RSK-0027.

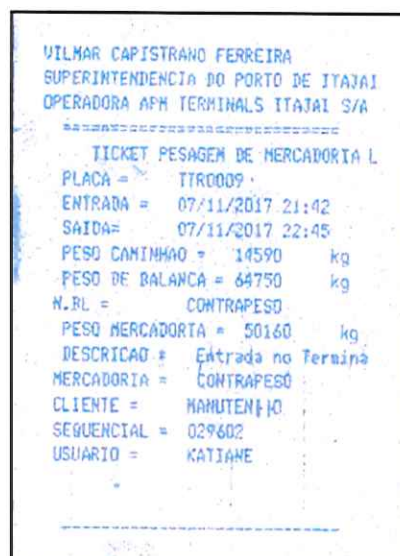
- Capacidade do equipamento (SWL): 45 toneladas.
- Carga de teste utilizada: 50,160 toneladas.

Figura 4. Comprovante de pesagem da carga de teste utilizada.

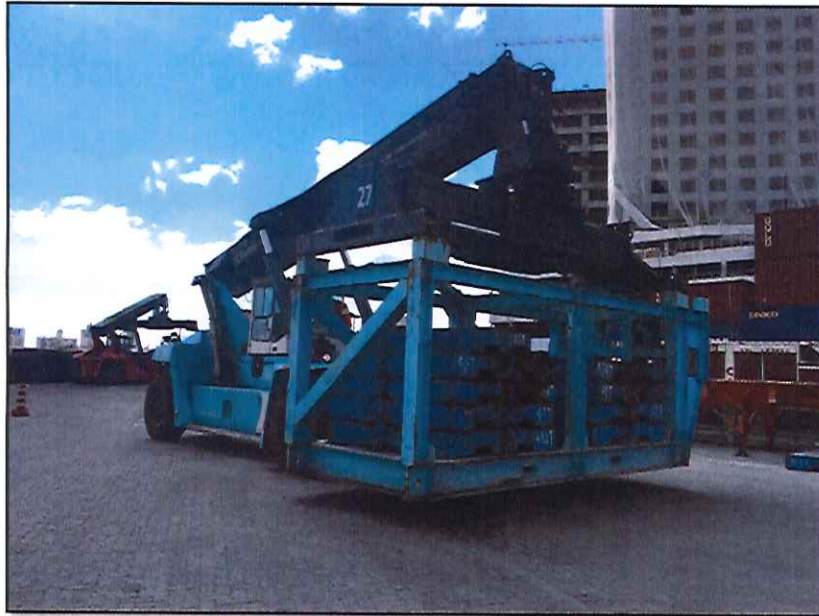
Figura 5. Teste de carga.

Não foram observadas anormalidades nos dispositivos mecânicos, hidráulicos, nem estruturais, durante nem após o teste.
