*Equipamento: SPR-03*

*Tipo: ACESSÓRIO PARA GUINDASTE*

# **LAUDO PERICIAL**

## **CERTIFICADO DE INSPEÇÃO E TESTE DE EQUIPAMENTO**

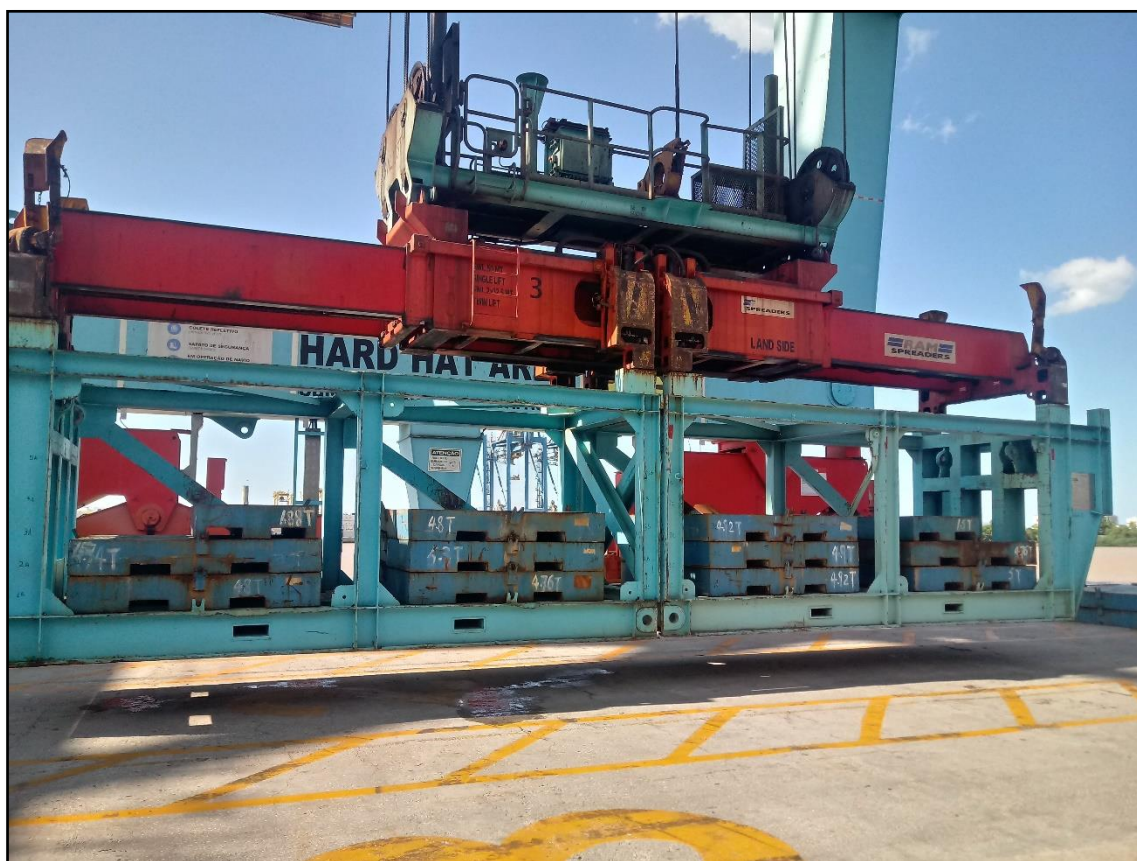
Figura 1. Spreader automático, SPR-03.

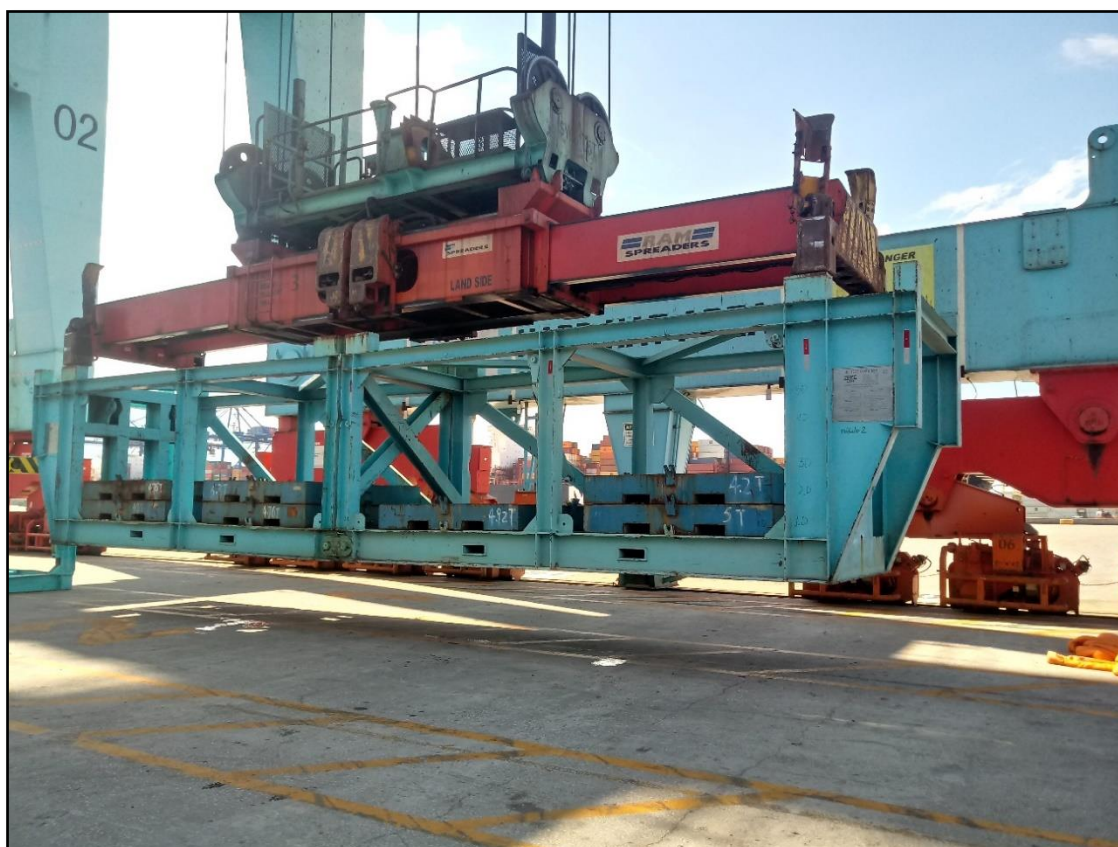
- Capacidade do equipamento (SWL): 50 toneladas.
- Carga de teste utilizada: 54,46 toneladas.

Figura 3. Teste de carga – Single Lift.

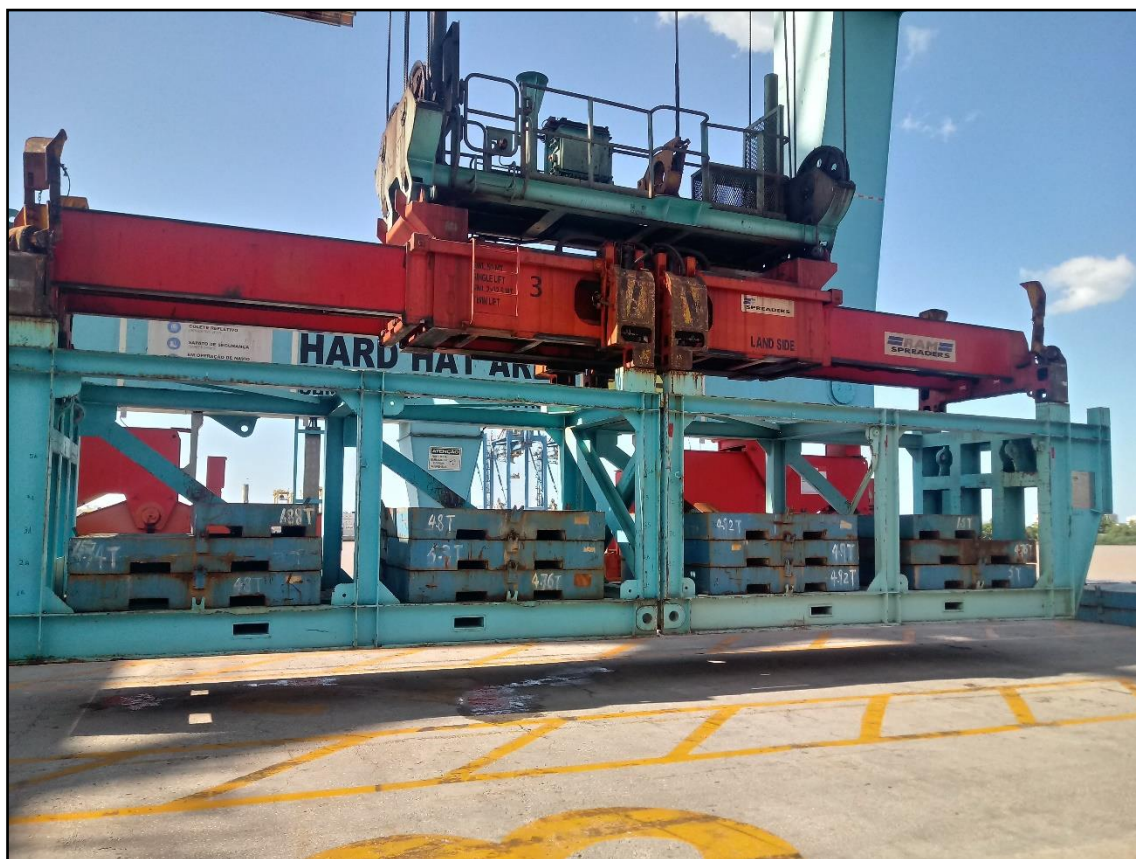
- Capacidade do equipamento (SWL): 65 toneladas.
- Carga de teste utilizada: 72,75 toneladas.

Figura 5. Teste de carga – Twin Lift.

Não foram observadas anormalidades nos dispositivos mecânicos, hidráulicos, nem estruturais, durante nem após o teste.
