# LAUDO PERICIAL

## CERTIFICADO DE INSPEÇÃO E TESTE DE EQUIPAMENTO

<b>TIPO:</b>			<b>TAG:</b>
EMPILHADEIRA GRANDE PORTE (REACH-STACKER)			RSK-0038
<b>MODELO:</b>			<b>FABRICANTE:</b>
DRU 450-62S5

<b>Nº SÉRIE:</b>	<b>ANO:</b>	<b>HORÍMETRO:</b>	<b>CAPACIDADE:</b>
B11600010	2019	13800	45 TONELADAS

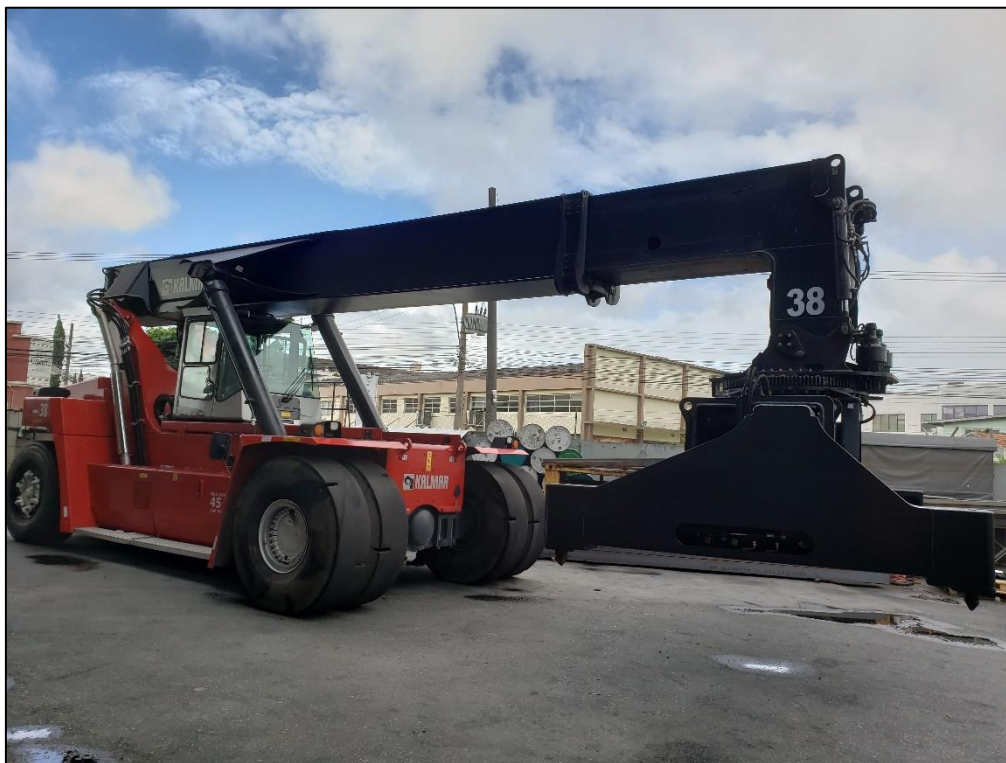
Figura 1. Empilhadeira de grande porte (Reach-Stacker), RSK-0038.

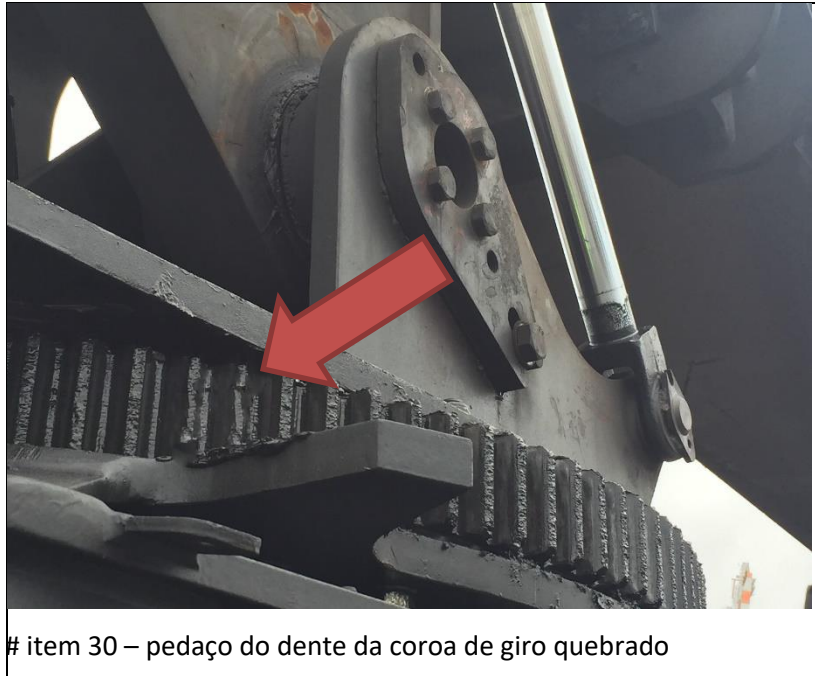
SPREADER		
No.	Item	pendente
30	Verificar conservação e integridade da coroa de giro do spreader	X

Os itens a seguir permanecem pendentes até a data de emissão deste documento e precisam ser corrigidos, embora isto não comprometa o bom funcionamento do equipamento nem sua segurança operacional. Ao término da inspeção, foi constatado que o equipamento satisfaz as condições básicas operacionais.

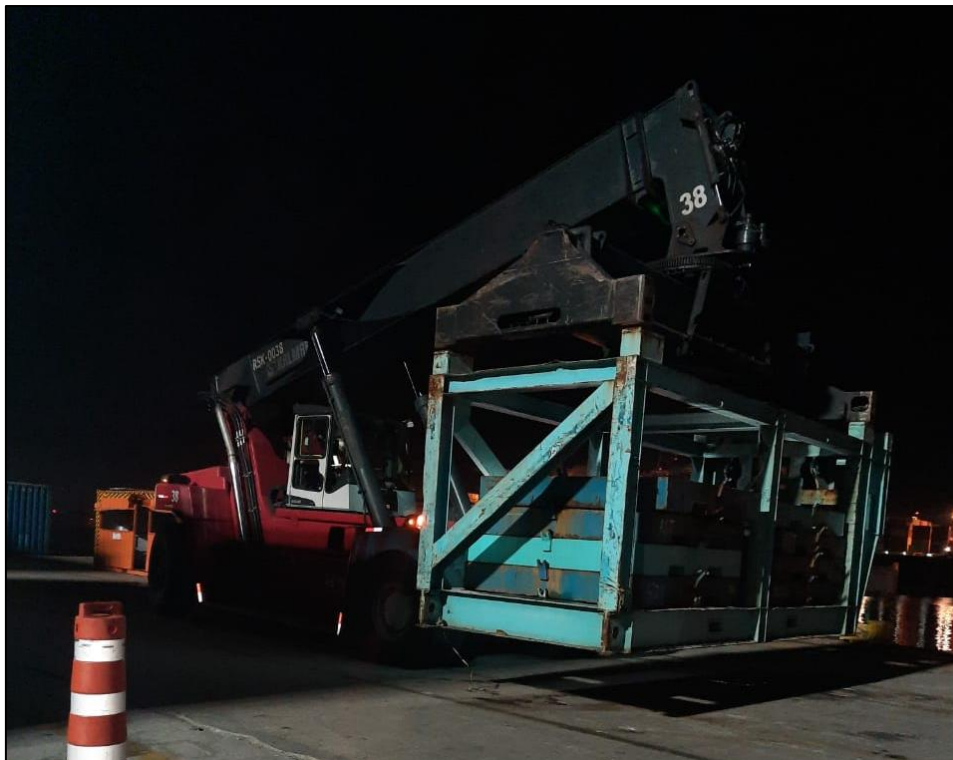
Figura 3. Teste de carga.

Não foram observadas anormalidades nos dispositivos mecânicos, hidráulicos, nem estruturais, durante nem após o teste.
