LAUDO PERICIAL

CERTIFICADO DE INSPEÇÃO E TESTE DE EQUIPAMENTO

TIPO:			TAG:
EMPILHADEIRA GRANDE PORTE (REACH-STACKER)			RSK-0041
MODELO:			FABRICANTE:
DRU 450-62S5

Figura 1. Empilhadeira de grande porte (Reach-Stacker), RSK-0041.

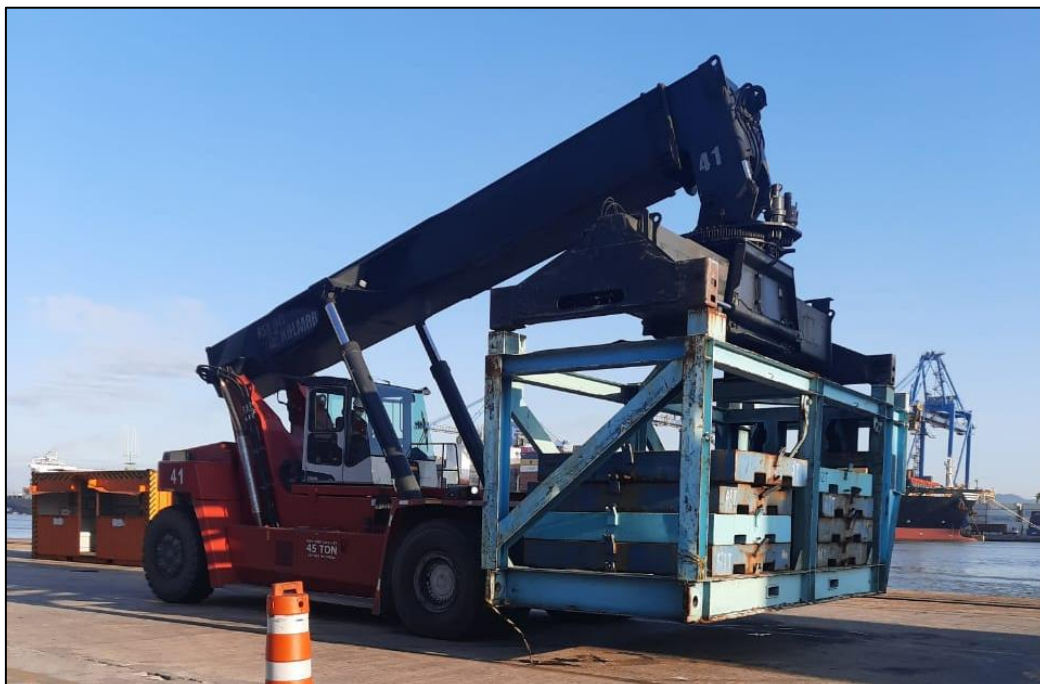
Figura 3. Teste de carga.

Não foram observadas anormalidades nos dispositivos mecânicos, hidráulicos, nem estruturais, durante nem após o teste.
